第3章 現地調査

3.1 現地調査概要

3.2 現地調査結果の整理

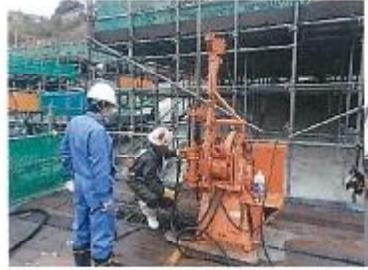
<p>図-1 施工状況</p>

項目	安威川ダムグラウチング解析業務委託（H29） 現場報告		第5回 (1/1)
実施日	平成30年3月19日（月） 12:00～15:30	実施箇所	F-1断層周辺、監査廊内部
実施者	(株)ニュージェック：[REDACTED]		
	<ul style="list-style-type: none"> ・F-1断層処理グラウチング JH-111孔の施工に立ち会い、適切に施工されていることを確認した。 ・分散プラントが適切に稼働していることを確認した。 		
報告内容

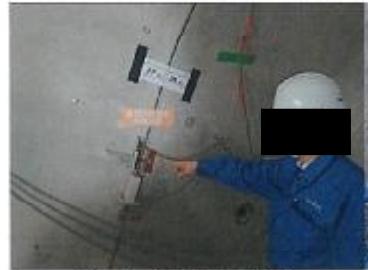
<p>図-3 縫合位計</p>

<p>図-2 分散プラント</p>
	<ul style="list-style-type: none"> ・施工業者とともに監査廊内の監査廊縫合位計の確認を行い、縫合位計が指定の位置に適切についていることを確認した。 ・表面処理について、吹付コンクリート内部にラスが張られていること、吹付コンクリートが指定の厚さで施工されていることを現地で確認した。また、吹き付け前の岩盤状況についても併せて確認した。

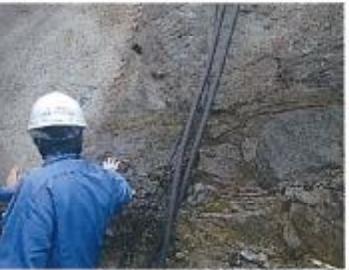
<p>図-4 表面処理</p>
	<ul style="list-style-type: none"> ・グラウト管理室において、プランケットグラウチング及び断層処理グラウチングの施工状況を確認し、適切に施工されていることを施工業者へヒアリングを行い確認した。

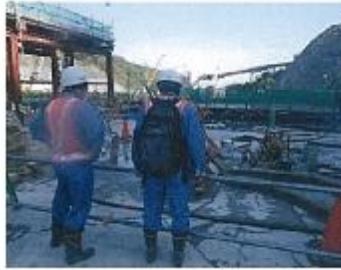
項目	安威川ダムグラウチング解析業務委託（H29） 現場報告		第6回 (1/1)
実施日	平成30年4月19日（木） 16:00～17:30	実施箇所	F-1断層周辺
実施者	(株)ニュージェック : [REDACTED]		
	<ul style="list-style-type: none"> ・F-1断層上流側の弱部補強グラウチング施工状況を確認した。 ・F-1断層部の弱部補強グラウチング JH-103 でのボーリング柱状図とコア対比観察を実施した。 ・F-1断層下流側の弱部補強グラウチングは完了しており、断層処理置換コンクリートにクラック等の変状は確認されなかった。 		
報告内容

<p>図-1 F-1 上流側施工状況　　図-2 ボーリングコア (JH-103)</p>

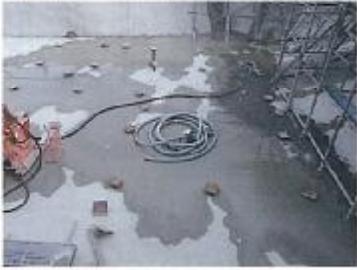
<p>図-3 F-1 断層処理置換コンクリート</p>

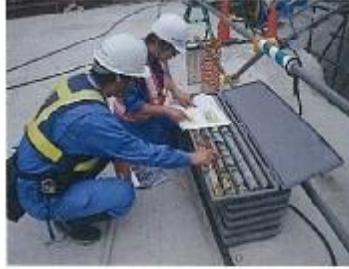
項目	安威川ダムグラウチング解析業務委託（H29） 現場報告		第7回 (1/1)
実施日	平成30年5月18日（金） 16:00～17:30	実施箇所	F-1断層周辺
実施者	(株)ニュージェック : [REDACTED]		
	<ul style="list-style-type: none"> ・F-1断層部の弱部補強グラウチングJH-311での採取コアを地質担当と確認し、F-1断層本体及びその周辺の性状を確認した。 ・プランケットグラウチングの施工状況について適切に施工されていることを現地で確認した。 		
報告内容

<p>図-1 ポーリングコア (JH-311) 図-2 施工状況の確認</p> <ul style="list-style-type: none"> ・プランケットグラウチングで生じたリーク状況を確認した。リークは表面処理実施範囲と未実施範囲の協会で生じており、施工業者もそのことを確認・記録していた。

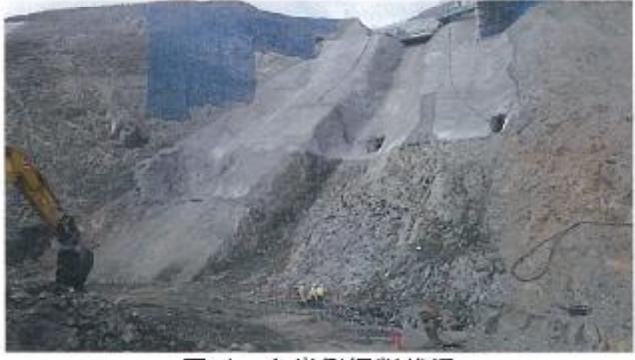
<p>図-1 左岸側掘削状況</p>

項目	安威川ダムグラウチング解析業務委託（H29） 現場報告			第8回 (1/1)		
実施日	平成30年6月28日（木） 14:00～16:00	実施箇所	左岸側			
実施者	(株)ニュージェック：[REDACTED]					
	<ul style="list-style-type: none"> 左岸側の粗掘削面まで掘削が進捗した範囲の岩盤性状を確認した。（基礎処理工事が施工されるのは次年度以降であるが、表面処理が施工されるため岩盤面の確認は本年度実施した。） 左岸側はホルンフェルスが分布し、割れ目に粘土等の挿在物が少ないと現地で確認した。 					
報告内容

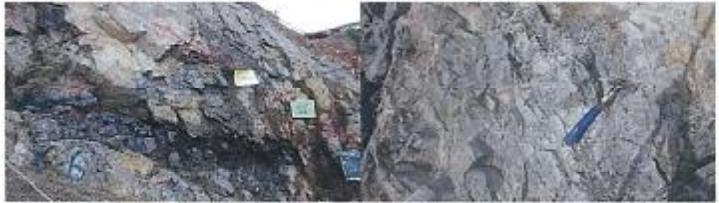
<p>図-2 掘削面岩盤状況</p>

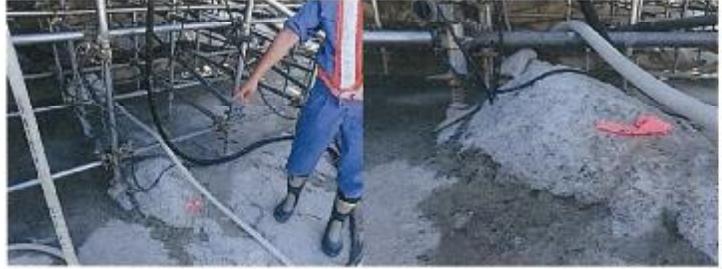
項目	安威川ダムグラウチング解析業務委託（H29） 現場報告		第9回 (1/1)
実施日	平成30年8月6日（月） 14:00～16:30	実施箇所	F-1断層上流側
実施者	(株)ニュージェック : [REDACTED]		
	<ul style="list-style-type: none"> ・F-1断層上流側の弱部補強グラウチングにおいて、リークが頻発し、施工が完了しない状況であったため、現地にてリークの状況を確認した。 ・小さな割れ目（クラック）に対しては、コーティング処理を行っているが、リーク抑制の効果が小さい状況であることを施工業者に確認した。 ・基礎処理工により表面処理の一部が盛り上がっている箇所が確認された。岩盤ではなく、この下部にセメントミルクが充填されてしまっているものと考えられる。 		
報告内容

<p>図-1 表面処理（無筋コンクリート50cm）の状況</p> <ul style="list-style-type: none"> ・注入圧力は現注入仕様で定めているとおり0.4MPaで施工されていることを現地で確認した。

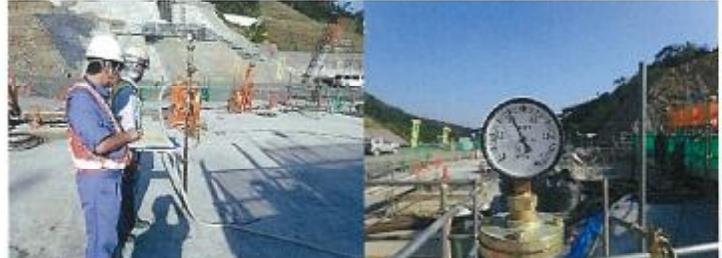
<p>図-2 弱部補強グラウチングにおける注入圧力</p>

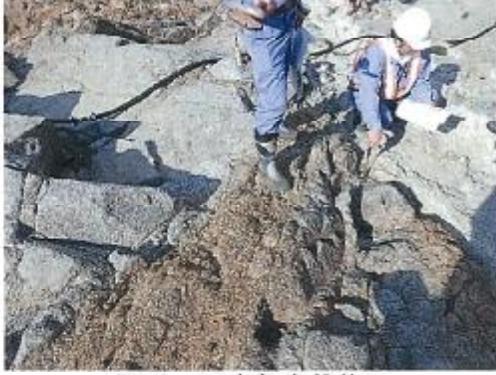
項目	安威川ダムグラウチング解析業務委託（H29） 現場報告		第10回 (1/1)
実施日	平成30年8月27日（月） 15:00～16:30	実施箇所	河床部、監査廊打設面
実施者	(株)ニュージェック：[REDACTED]		
	<ul style="list-style-type: none"> ・河床部は設計段階ではCM岩盤以上が多く分布しているものと想定されていたため、基礎掘削後（粗掘削面まで）の岩盤状況を現地で確認した。 ・岩盤状況はCLh級岩盤が想定よりも多く分布していた。岩盤状況の詳細な整理及び評価は別途業務（基礎岩盤面観察評価業務）で実施される。 		
報告内容

<p>図-1 河床部岩盤状況</p> <ul style="list-style-type: none"> ・監査廊打設面より、仕上げ掘削面以深の岩盤状況を確認した。

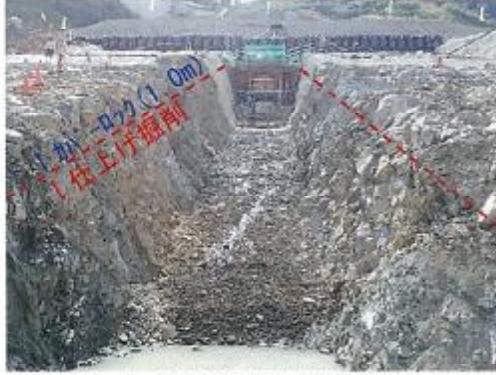
<p>図-2 監査廊打設面岩盤状況</p>

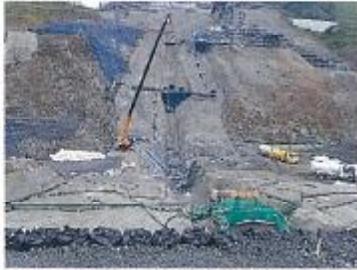
項目	安威川ダムグラウチング解析業務委託（H29） 現場報告			第11回 (1/1)						
実施日	平成30年10月11日（木） 14:00～16:30	実施箇所		河床部、監査廊打設面						
実施者	（株）ニュージェック：[REDACTED]									
	<ul style="list-style-type: none"> ・プランケットグラウチング施工範囲の表面処理進捗状況を確認した。現時点では表面処理の施工は概ね完了している。

図-1 表面処理施工進捗状況										
<ul style="list-style-type: none"> ・左岸側のプランケットグラウチング施工状況について現地及びグラウト管理室で確認した。また、施工業者からプランケットグラウチング施工状況についてヒアリングを行い、問題が生じていないことを確認した。

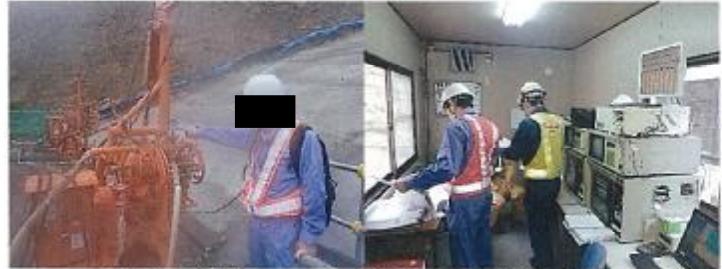
図-2 プランケットグラウチング施工状況										
<ul style="list-style-type: none"> ・監査廊打設面の岩盤状況を確認した。プランケットグラウチング施工範囲ではないが、監査廊内部から施工するカーテングラウチング施工時に問題となる可能性がある監査廊底版部の断層を確認した。

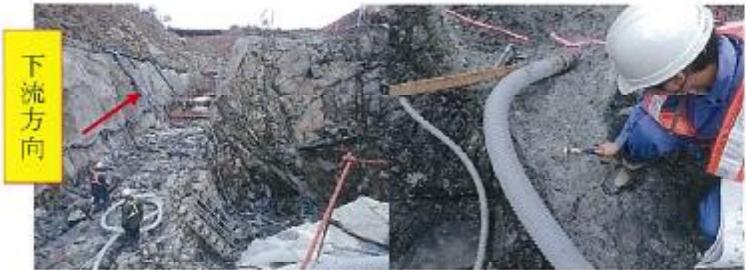
図-3 監査廊打設面の岩盤状況

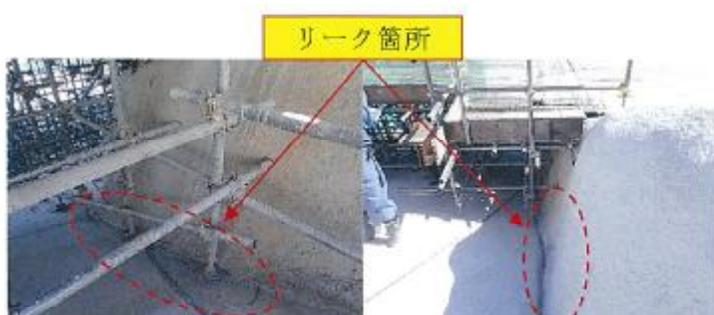
項目	安威川ダムグラウチング解析業務委託（H29） 現場報告		第12回 (1/1)
実施日	平成30年10月19日（金） 14:00～16:30	実施箇所	左岸部、河床部
実施者	(株)ニュージェック : [REDACTED]		
	<ul style="list-style-type: none"> 左岸側プランケットグラウチングのリーク状況を現地で確認した。 表面処理方針を「カバーロック 1.0m+吹付モルタル 0.1m」から「カバーロック 1.0m+ラス入り吹付コンクリート 0.2m」に変更後、表面処理を割ることによるリークが減少したことを施工業者からのヒアリングで確認した。プランケットグラウチングのリークは監査廊と岩盤との境界部で一部生じている状況であった。 		
報告内容	<p style="text-align: center;">

</p> <p style="text-align: center;">図-1 プランケットグラウチングリーク発生箇所</p> <p>・プランケットグラウチング施工範囲の河床部では、重機を配置するため、カバーロック 1.0m の上部に仮設基礎コンクリート 1.0m が打設されていることを確認した。当該範囲では、カバーロック 1.0m + 仮設基礎コンクリート 1.0m を表面処理とする。</p> <p style="text-align: center;">

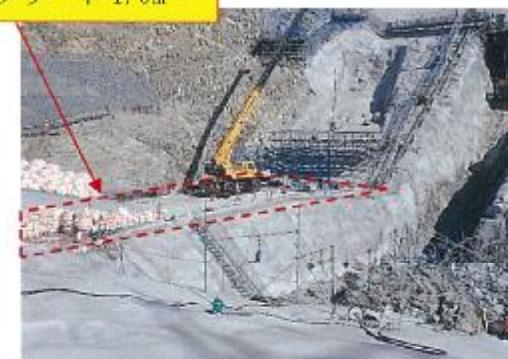
</p> <p style="text-align: center;">図-2 河床部表面処理状況</p>

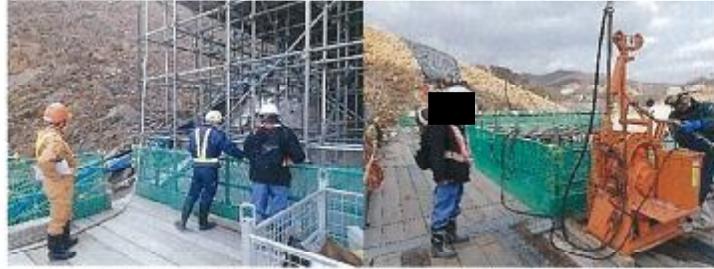
項目	安威川ダムグラウチング解析業務委託（H29） 現場報告			第13回 (1/1)
実施日	平成31年1月23日（水） 14:00～15:30	実施箇所	左岸側	
実施者	(株)ニュージェック : [REDACTED]			
	<ul style="list-style-type: none"> ・左岸側のプランケットグラウチング施工状況を施工業者と共に現地で確認した。 ・プランケットグラウチングは適切に施工されていることを確認した。 			
報告内容

<p>図-1 プランケットグラウチング施工状況</p>			
	<ul style="list-style-type: none"> ・グラウト管理室において、適切に注入状況、縫目変位発生状況を管理していることを確認した。

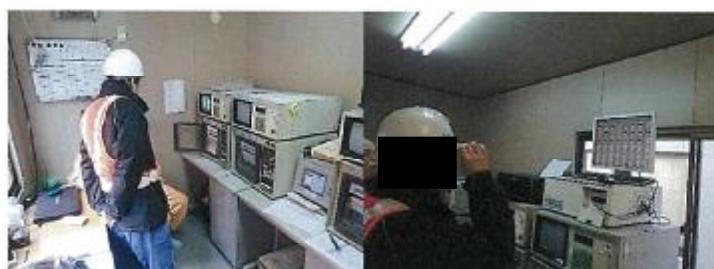
<p>図-2 グラウト管理室確認</p>

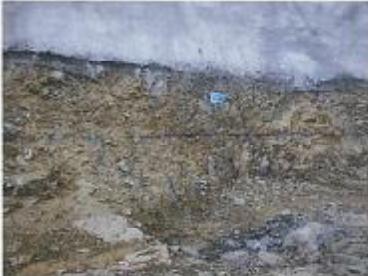
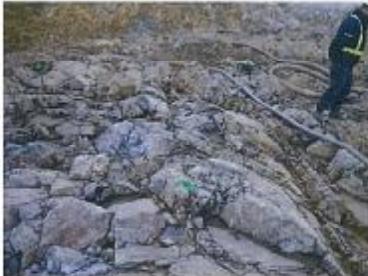
項目	安威川ダムグラウチング解析業務委託（H29） 現場報告		第14回 (1/1)
実施日	平成31年2月14日（木） 14:00～16:30	実施箇所	非常用洪水吐き流入部
実施者	(株)ニュージェック : [REDACTED]		
報告内容	<p>・今後施工予定の非常用洪水吐き補助カーテングラウチングおよびグラウチング対象となる岩盤状況を確認した。</p> <p>・洪水吐き掘削が現時点では部分的であったため、グラウチングにおいて改良が困難と考えられる岩盤の有無について、把握した。</p> <p>・非常用洪水吐きカーテングラウチング施工箇所付近の岩盤状況を確認した、改良が困難となる可能性のあるF-6断層の性状および断層周辺のCL₀岩盤の分布状況を確認した。</p> <p>・F-6断層が分布する箇所以外は概ねCM級岩盤が分布し、比較的グラウチング改良しやすいシャープな割れ目を確認した。</p>

図-1 グラウチング対象の岩盤状況（左：CL ₀ 岩盤、右：CM級岩盤）

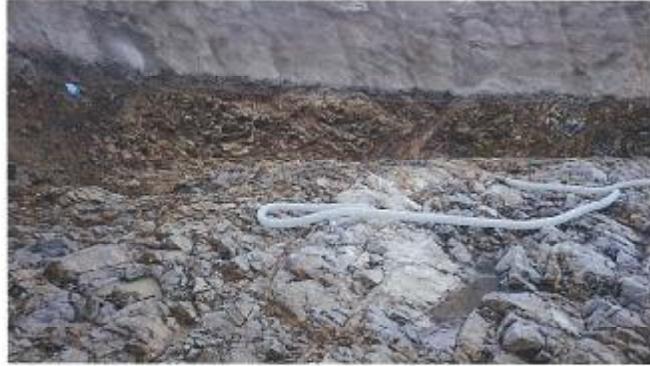
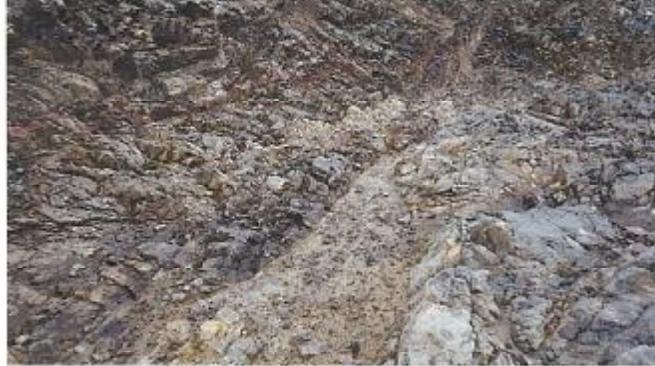
項目	安威川ダムグラウチング解析業務委託（H29） 現場報告			第15回 (1/1)		
実施日	平成31年2月28日（木） 14:00～16:30	実施箇所		非常用洪水吐き流入部		
実施者	(株)ニュージェック：[REDACTED]					
	<ul style="list-style-type: none"> 今後施工予定の非常用洪水吐き補助カーテングラウチングおよびグラウチング対象となる岩盤状況を確認した。 F-6断層に一部変質箇所が認められる。 F-6断層の上盤側はCLh級岩盤および局部的なCLd級岩盤が認められ、下盤側はCM級岩盤が分布しており、両者で注入傾向の違いが生じる可能性がある。 					
報告内容

<p style="text-align: center;">↑</p> <p>上盤側 ← F-6 断層 → 下盤側</p>

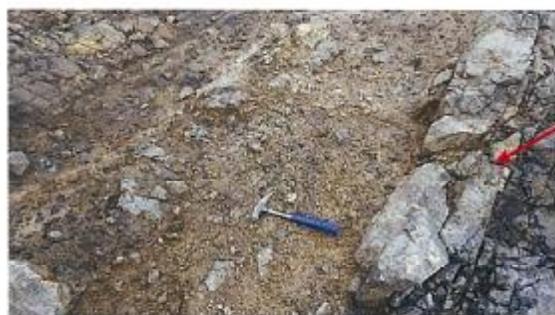
<p>F-6 断層より上盤側は岩盤状況が良く CM 級岩盤が分布</p>
