安威川ダム周辺の地質についてーダム建設現場見学会資料ー

田結庄 良昭 (国土問題研究会・神戸大学名誉教授)

1. ダム建設地盤の問題点と結論ー軟岩岩盤や断層が広く分布しダムに不適ー

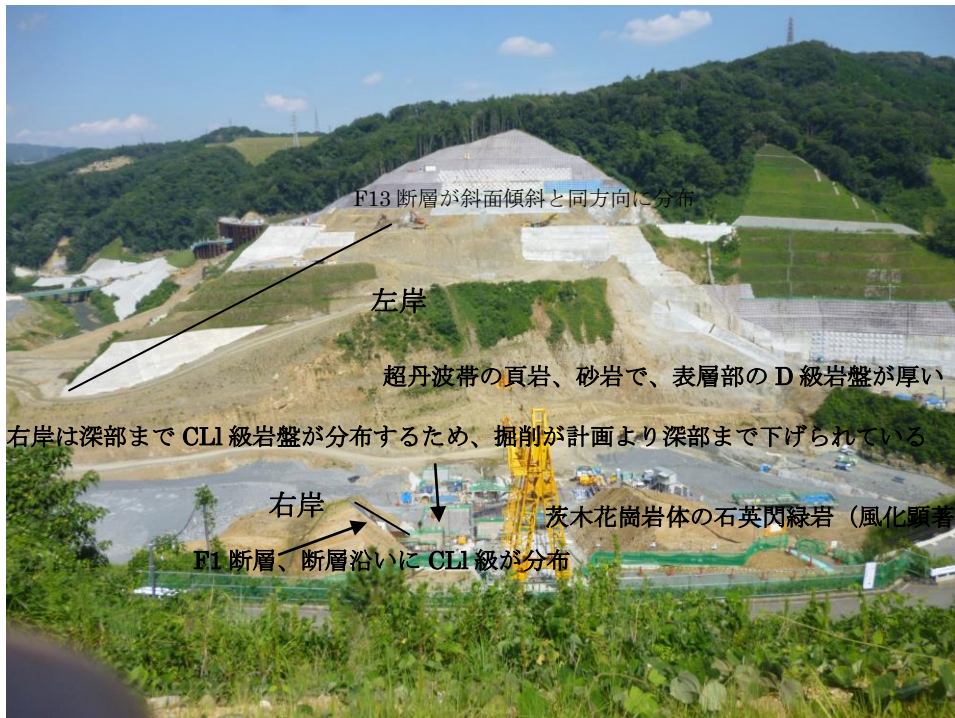
ダムサイト付近は断層が多く岩石の風化も顕著でD級、CL1級のダムに不適な軟岩も多く分布しており、ダム建設には適していないと結論される(図1,2)。また、断層付近には破碎帯が広く分布するほか、破碎幅も広く断層に沿ってくさび状にCL1級以下の岩盤が深部まで存在し掘削が困難でさらに雨水も浸透する(図3-5)。しかも、断層が流れ盤で、大規模に崩落する可能性がある。しかし、対策工事ではダムサイトでの重要な断層を否定したり、基盤の軟岩の存在を無視したり、さらに水密性についても問題がないと指摘するなど対策が十分されておらず、ダム建設上大きな疑問が残っており、再検討すべきである。

図1 ダム現場の全景、左岸は超丹波帯の頁岩、砂岩(花崗岩の熱でホルンフェルス化)、右岸は茨木花崗岩体の石英閃緑岩(風化が顕著)、岩級がD、CL1級の軟岩が深部まで分布、断層は24本存在、左岸にはF13断層が斜面傾斜と同方向に、右岸にはF1断層が分布

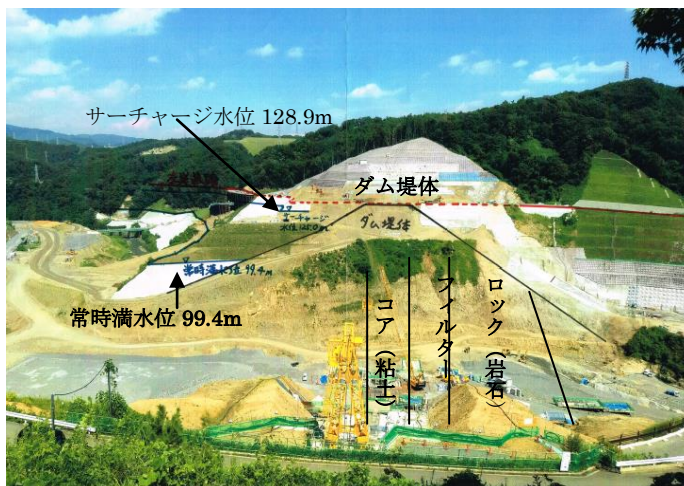
図2 ダム堤体の位置を示す写真、堤高76.5m、堤頂長337.5m、堤堆積約222万m³
仮排水路トンネル273.2m、谷口部52.6m、非常用洪水吐きL=428.6m、ダム天端131.5m、最低水位90.2m

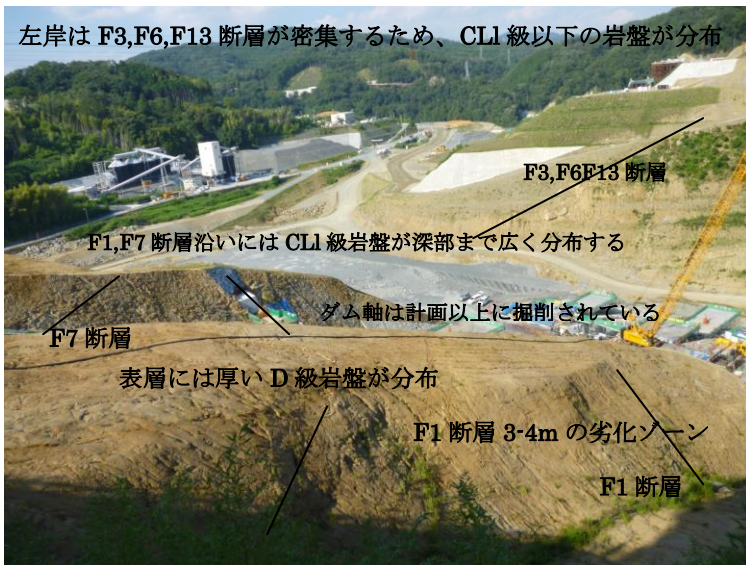
図 3 横から見たダム右岸の様子、F1 断層は幅 3-4m の劣化ゾーンをもっている。この F1 断層に沿って花崗岩の岩盤が CL1 級となり軟岩に属し、一部 D 級などきわめて軟弱な岩盤が地下深くまで分布している。斜面勾配は 24 度でマサ化した D 級岩盤が表層に広く分布

ダムサイトの断層系統は、24本の断層があるとされ、その中には、数10cmの破碎帯を伴うもの、数mの脆弱な風化帯を伴うものが認められる。主要な断層として、F-1, F-4, F-13などの断層があり、一部地表に露出する。右岸のF1断層は幅3-4mの劣化ゾーンをもっている。この右岸のF1断層に沿って花崗岩の岩盤はCL1級となり軟岩に属し、一部D級などきわめて軟弱な層が地下深くまで分布している。そのため、断層に沿って不安定となり、

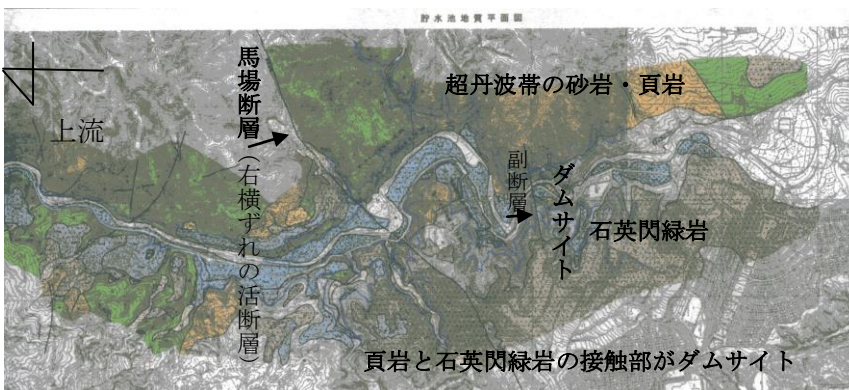
図 6 ダムサイト付近の地質（大阪府書面乙第 35 号証）、ダムの北方数 100m に馬場活断層が分布、その副断層がダムに

崗岩は斜長石が多く、カリ長石や石英が少ない石英閃緑岩である。そのため、通常の花崗岩に比べ、風化しやすく、顕著な風化作用を受け、深部までマサ化している（図6,7）。これら基盤岩を覆って大阪層群の砂礫層、さらに段丘層、崖錐堆積物が分布する。ダムサイト付近の北方数100mには、活断層である馬場断層（大阪府は第四紀断層と称している）が分布し、顕著な右横ずれをなし、さらにダムサイトにはその副断層が存在している。

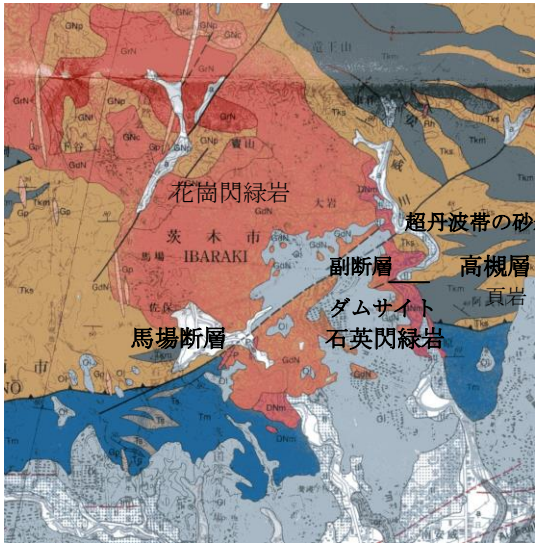
図7 ダムサイト付近の地質図（宮地・田結庄ほか、「産総研報告書、五万分の1 京都西南部の地質」、2005）、馬場断層は顕著な右横ずれの活断層で有馬高槻構造線からの派生断層、ダムサイトには副断層が分布。右岸は茨木花崗岩体の石英閃緑岩、左岸は超丹波帯の砂岩や頁岩からなり、ダム堤体付近は両者の接触部にあり、断層も24本分布、さらに、岩級区分もD, CL1 級などの軟岩が分布する

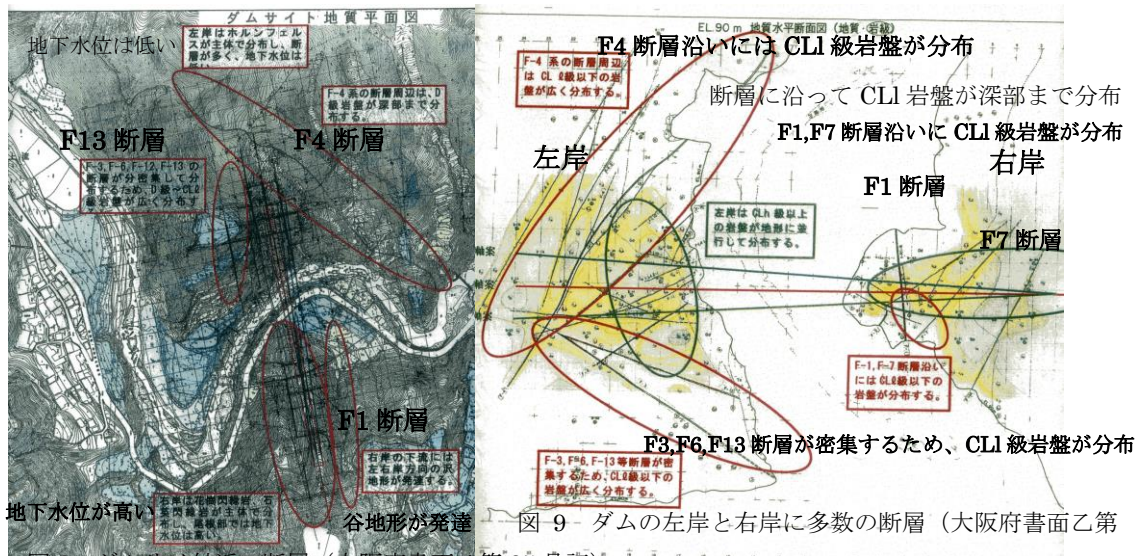
図8 ダムサイト付近の断層（大阪府書面乙第35号証）

滑る恐れがある。ダムサイト左岸側の斜面には、斜面方向とほぼ平行の断層が 2 本存在する（図 8, 9）。最も問題となるのは F4 断層、および F13 断層系である。F13 断層は斜面勾配約 40 度のダムサイトの斜面に沿うように分布し、流れ盤であることは明瞭である。F13 断層は 60cm の粘土を有し、この断層粘土は、軟弱で、すべりやすい。水に接すると粘土

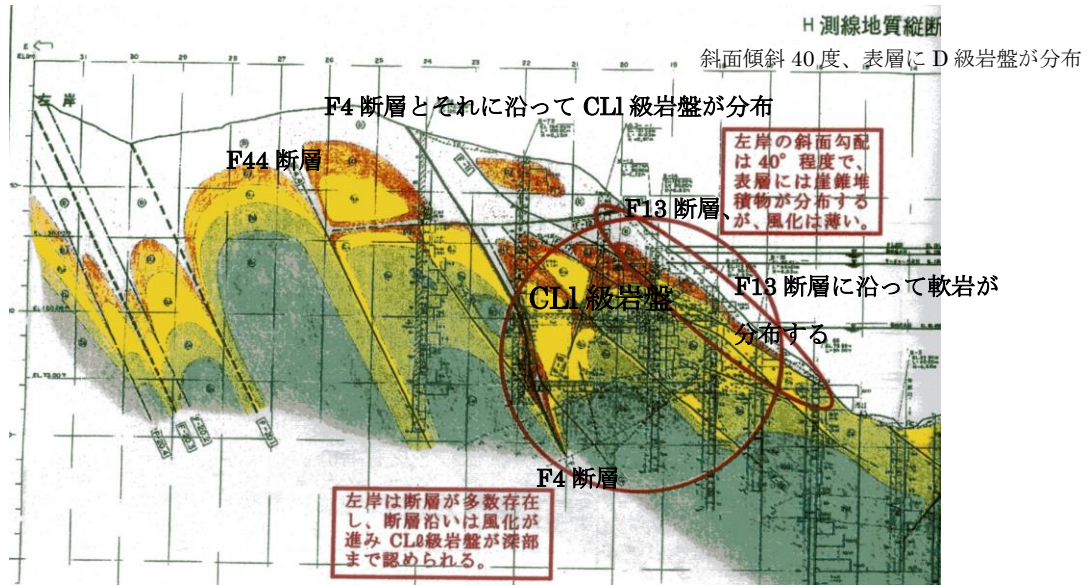
図 10 左岸の断層と岩級区分・分布（大阪府書面乙第 36 号証）、F13 断層や F4 断層が斜面と同じ傾斜方向に分布し流れ盤をなす。断層に沿って深部まで CL1 級岩盤が分布

層は膨潤なども考えられ、滑る可能性があり、不安定となる（図 10）。F4 断層でも、ダム斜面と同じ傾斜方向で、流れ盤をなし、不安定である。これらを放置すれば、例えば大量の降雨で CL1 級岩盤が不安定となり、また、変質粘土もあり、割れ目も多い。従って、降雨により雨水が浸透し、岩盤深くまで入り込み、これが浮力となって、岩盤が不安定となり、断層面に沿い、重力活動で容易にすべる。F17 断層も同じ形態をなす。F17 断層に沿って CL1 級岩盤が分布する。従って、これら断層の D 級や CL1 級岩盤などに降雨が浸透し（図 11）、地下水位が高くなり、斜面途中からの湧水現象、すなわちパイピング現象など生ずれば、流れ盤である軟岩の CL1 級岩盤は容易にすべる。従って、これら断層はダム建設には不向きで、これら断層を避け、別の場所でのダム建設にならざるをえない。

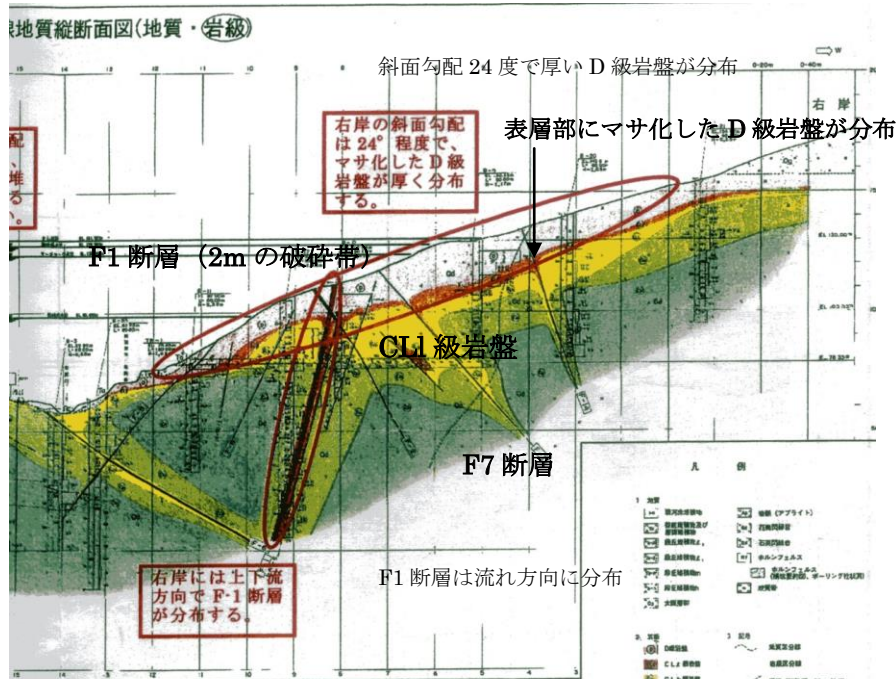
図 11 右岸の断層と岩級区分・分布（大阪府書面乙第 36 号証）、F1 断層や F7 断層が分布し、断層に沿って CL1 級岩盤が深部まで分布

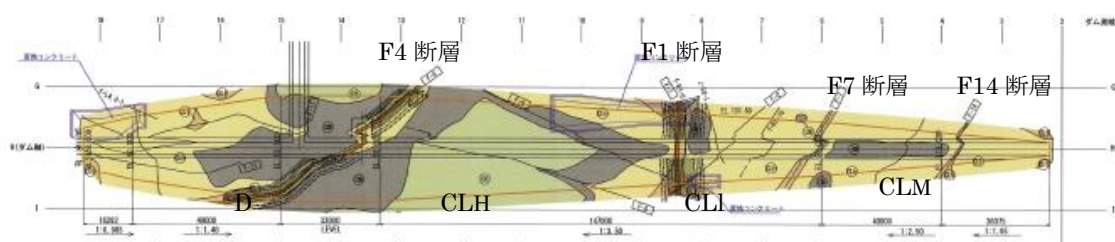
図 12 ダム堤体付近の礎部接強図、断層と岩級区分（大阪府書面乙第 28 号証）

左岸の F4 断層帯付近には、表層に最も軟岩の D 級岩盤が厚く分布し、表層を掘削後も断層に沿ってくさび状に D 層や CL1 級層が残る（図 12）。さらに、F4 断層帯沿いでは、深部にも D 層と CL1 級層がくさび状に残り、除去が困難で、不安定斜面のままとなる。他の断層でも同じような地質状況、すなわち、深部に CL1 級岩盤が残り、十分な強度を有せず、ダムサイトでのダム建設には不適である。ダム基盤の岩盤は硬岩に属する CM 級岩盤以上とするとの見解が日本建築情報センターや道路公団設計要領第一集など、多数の意見である。その意味で力学的に不安定である。掘削除去は、岩盤等級 D はもちろんのこと、CL1 級岩盤が多く分布する左岸の F4 断層、F17 断層、F11 断層などの断層が対象となる。断層沿いでは、風化が進んだ CL1 級岩盤が深部までみられる所がその範囲に相当する。

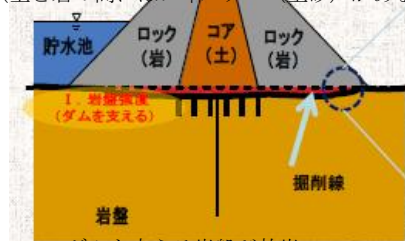
ダムを支える岩盤が軟岩

図 13—ダムの基盤になる岩盤の掘削線（大阪府パンフレット）

処理は軟弱岩盤の掘削処理を基本にするが、左岸側の F4 断層付近の一種のくさび状クリップゾーンを中心にした CL1 級の軟弱岩盤の処理が問題となる。このゾーンを掘削除去すると、掘削土量が莫大となり、長大な切り土のり面が出現する（図 13）。また堤体基

礎の掘削では、地層の傾斜が 20 度以上の場合、F13 断層のような斜面上に平行な緩傾斜の断層で、より高角の切り取りを行うと、のり面が崩壊する可能性もある。コンクリートでくさび状の軟弱岩盤層を処理するか、のり面保護やアンカーで補強しつつ切り下げる工夫が必要である。大阪府は、基礎処理（グラウチング）や一部表層掘削のみが検討されており問題の根本解決にはならない（図 14）。グラウチング、すなわち、孔をあけセメント注入のみの地盤改良では不十分で、掘削を原則とすべきである。なお、大阪府の準備書面では、「ダム軸の設定に必要な岩級区分を設定し、ダムサイトにダムを建設することは可能であり、ダムを設置するのに十分な強度を有している」と結論している。

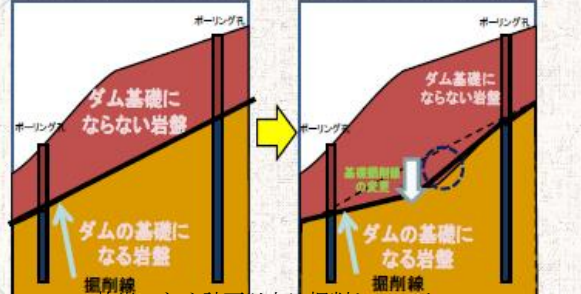
軟岩のため計画以上に掘削している

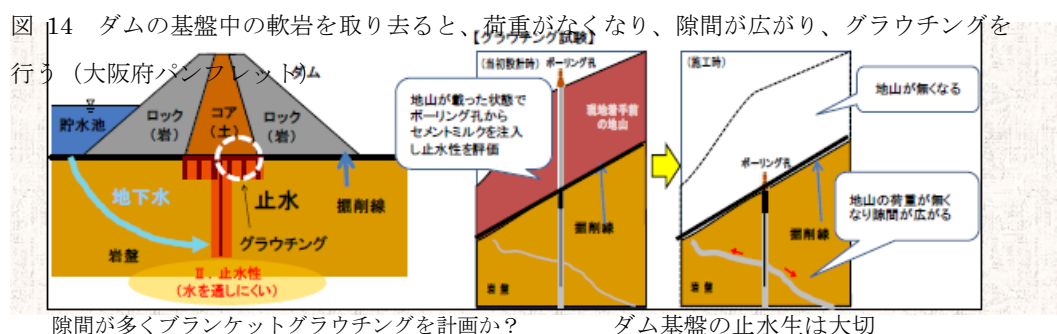
図 14 ダムの基盤中の軟岩を取り去ると、荷重がなくなり、隙間が広がり、グラウチングを行う（大阪府パンフレット）

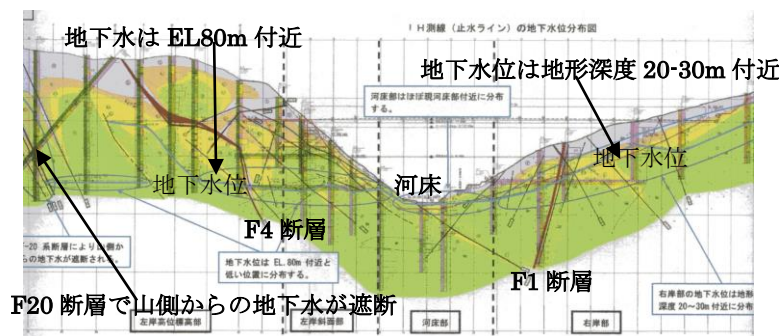
断層付近では岩盤は破碎され、亀裂帯が発達しやすく、さらに破碎帯は堅い岩盤に比べ、細かいひび割れなどが発達し、そこから雨水が浸透し、地下水位を上昇させる。ただし、破碎帯が進行し、断層ガウジ（粘土）が厚く発達すると、その粘土層が不透水層となり、それらより上流部では地下水位が高くなるが、下流部では逆に低くなる。F20 断層がそのケースと考えられる（図 15）。右岸の F1 断層は深部まで破碎帯と思われる劣化ゾーンを有し、透水性は高くなり、容易に降雨が浸透する条件を備えている。実際、深度 20-30m の浅いところに地下水位があり、浅いことが裏付けられている。同じく F20 断層でも、断層に沿って地下水位が高くなっている。F6 断層に沿っても明瞭な粘土層をもち、地下水位を浅くさせ、CL1 級岩盤などに沿って地下水位が高い。さらに、右岸の F7 断層も透水性を高くしている。これら断層の D 級や CL1 級岩盤などには降雨が容易に浸透するので、地下水位が高くなり、斜面途中からの湧水現象など生ずれば、簡単にすべる。以上から、断層や断層破碎帯から浸透した水への対策や破碎帯の除去など、グラウチング以外根本的な対策工事がなされていず、ダムの安全性が確保されていない。

図 15 ダム付近の地下水位、右岸で高い（大阪府書面乙第 35 号証）
