安威川ダム湛水域の斜面の安定について –ダム建設現場見学会資料–

奥西一夫（国土問題研究会・京都大学名誉教授）

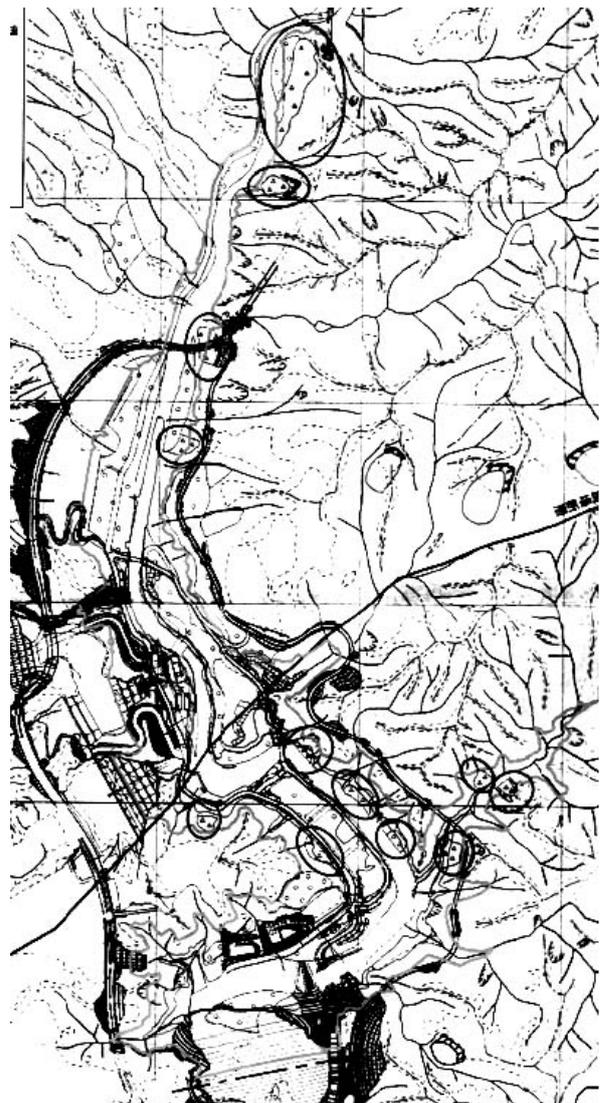
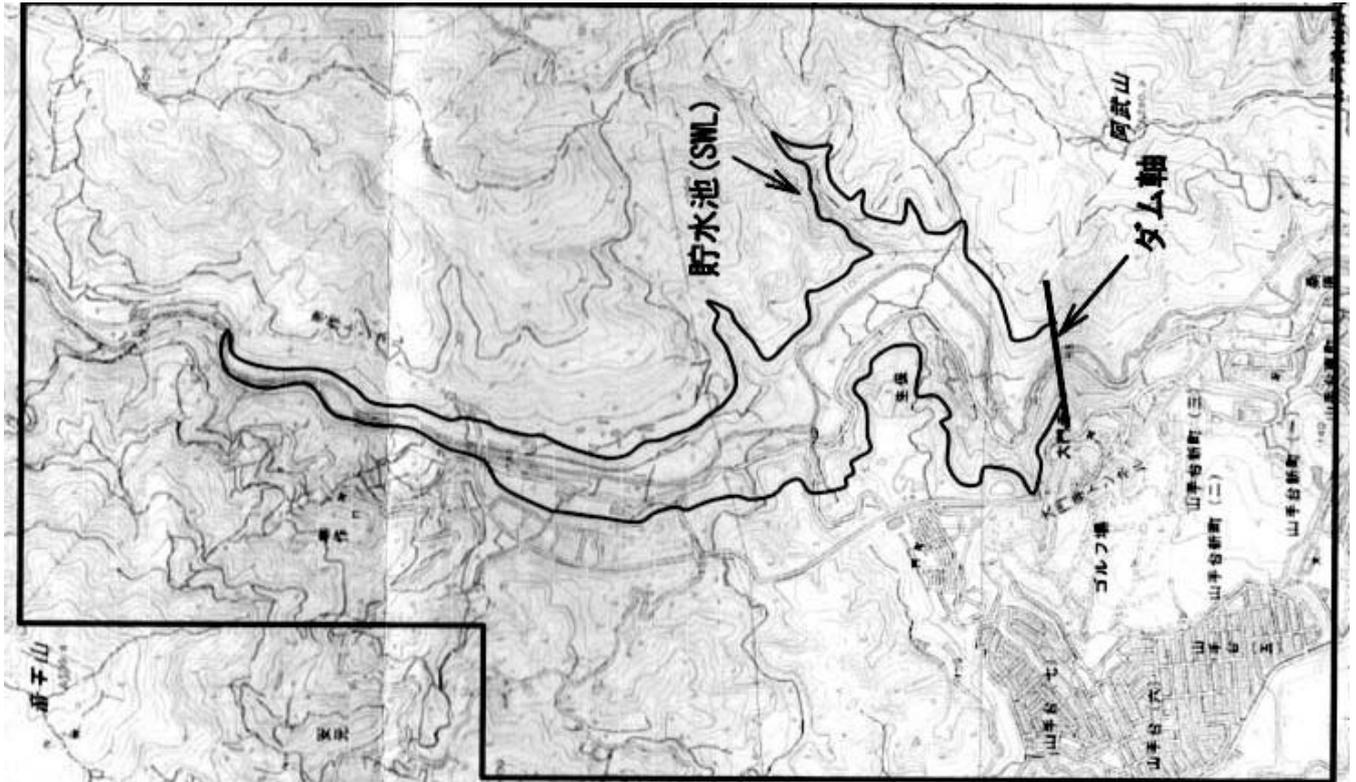
付図1 検討された「危険斜面」
(右図に楕円で場所を示す)

この時期に車作地区の斜面安定に関して、かなり念入りな調査がおこなわれ、ほぼ毎年報告書が出されている（チェックしたのはそのうち4冊）。その後、上記2016年の報告書まで、調査は全く行われていないようである。ニュージェックによる一連の調査報告書のすべてが「安威川ダム車作地区斜面調査委託報告書」と題されているが、マニュアルに従っておこなった安威川ダム湛水域斜面の予察（精査はない）も含んでいる（付図1, 2）。車作地区に関しては、住民から過去の斜面災害と現在の懸念事項を丹念に聞き取り、ボーリング調査、地下水位観測、斜面変動調査をおこなっているが、奇妙なことに、それは「大阪府急傾斜地崩壊対策事業の手引き」に準拠しており、ダム湛水域の地すべり調査とは無縁のものである。ボーリングも、軟弱地盤の厚い谷型斜面の中央部ではなく、その縁辺部（民家のあるあたり）でおこなっている（付図3～6）。これは明らかに、ダム建設反対の運動を盛んに行った車作地区住民に対する慰撫工作の一環だと思われる。すなわち、住民の地域要求に沿った斜面調査を念入りにおこない、また移転を余儀なくされた住民に手厚く対応することで、反対運動を抑え込み、下流域の反対住民には、十分な調査をおこない、住民も納得していると虚偽の説明をしてきたように思われる。ダム計画に関するパブリックや茨木市議会における質問は、まともなダム湛水域調査がなされている筈だとの前提に立っているが、大阪府と茨木市の答弁は完全なはぐらかしで、根本的な問題点を隠蔽してきたと考えられる。

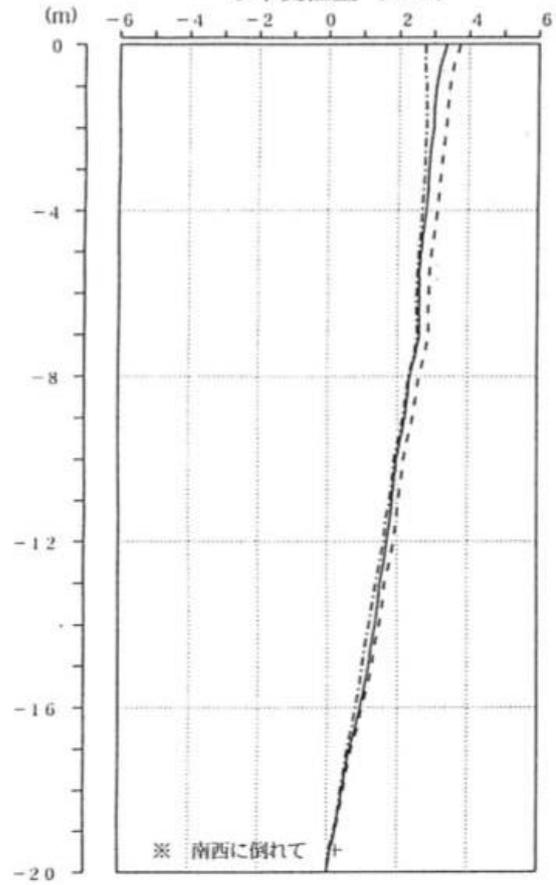
付図5 (右) 孔内傾斜計による地中変位測定結果

茨木市車作 (ニュージェック)
計測項目
【X方向】
水平変位量 (mm)
