## 第4章 基礎岩盤の解析・評価

### 4.1 岩盤判定会議資料作成

## 4.2 F-6 断層部（河床部下流側コア敷き）の岩盤状況

#### 4.4 左岸頂部法面の岩盤状況

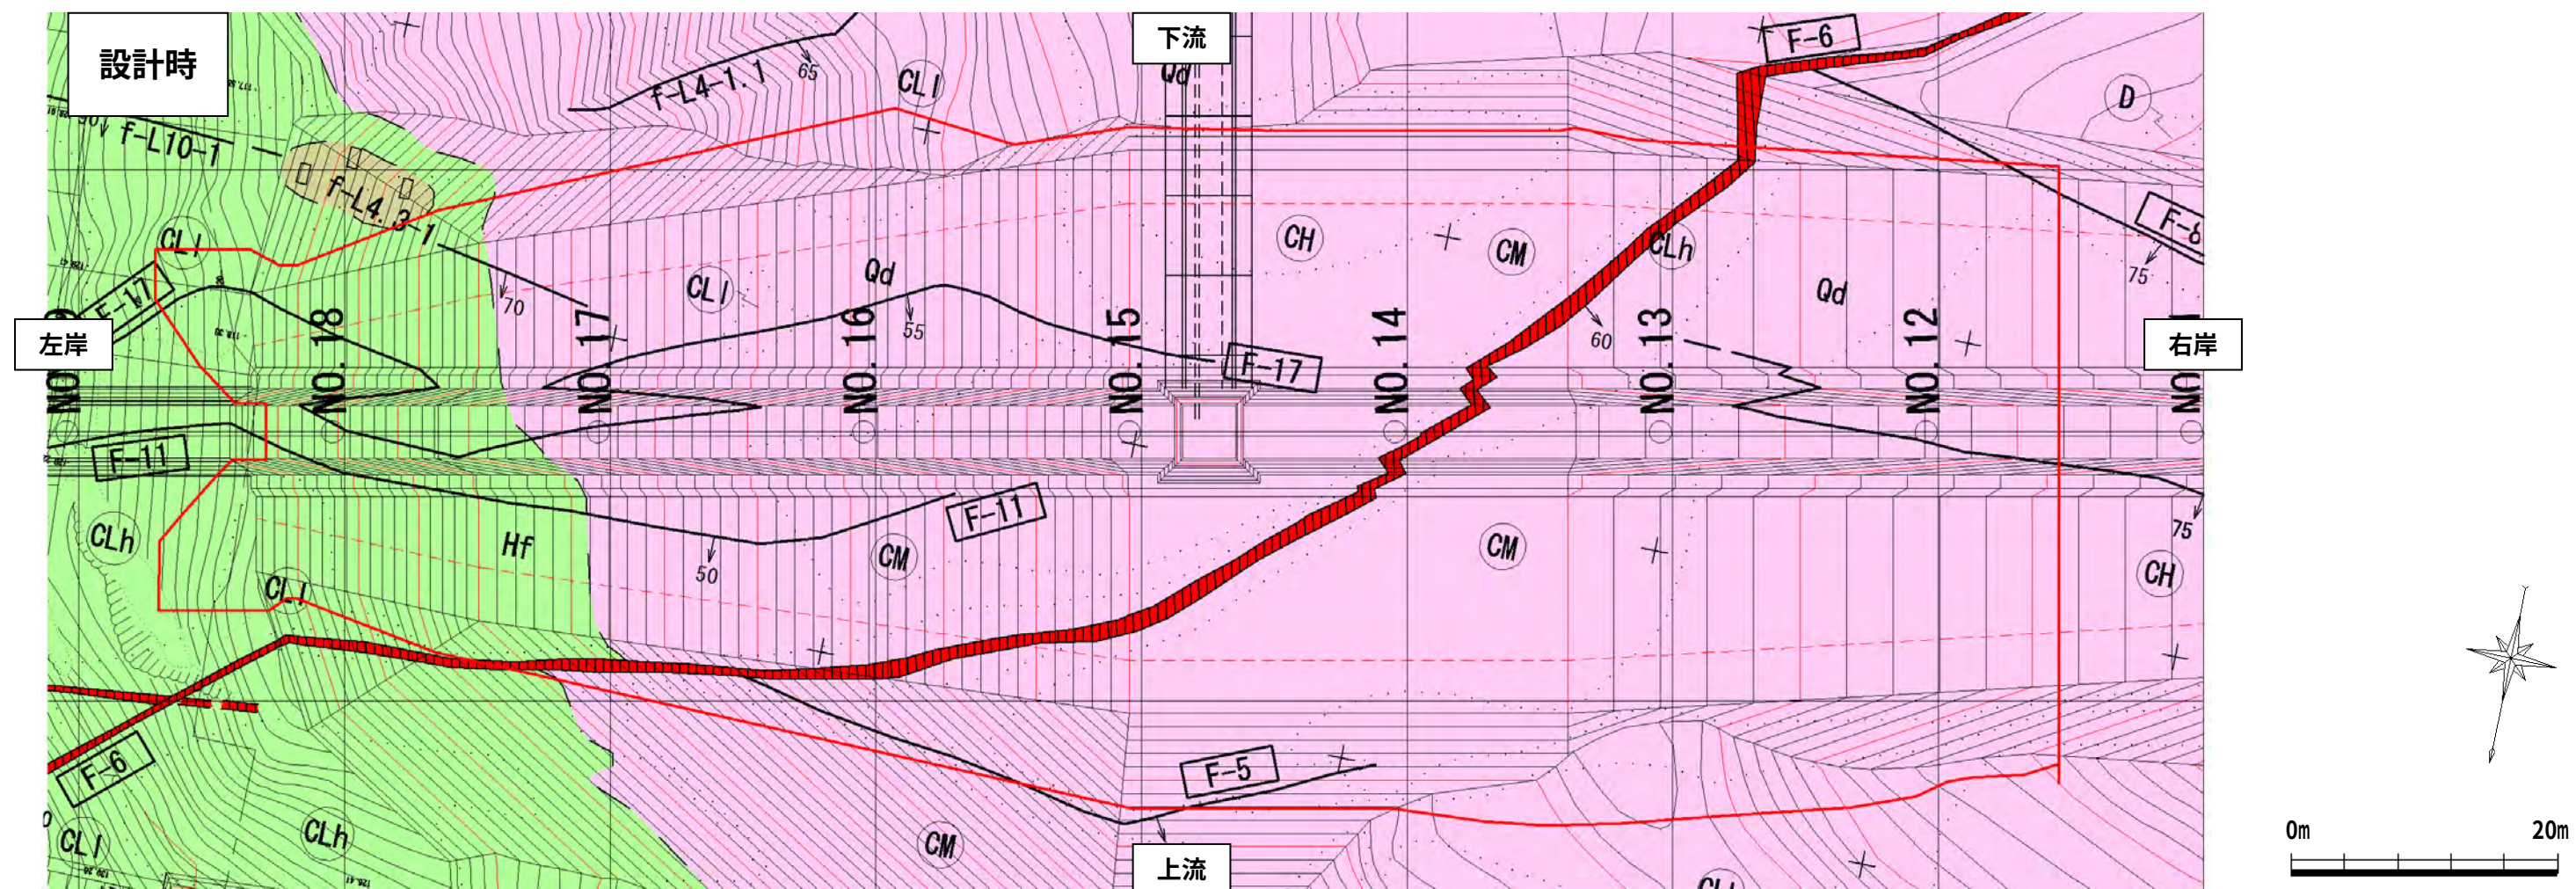
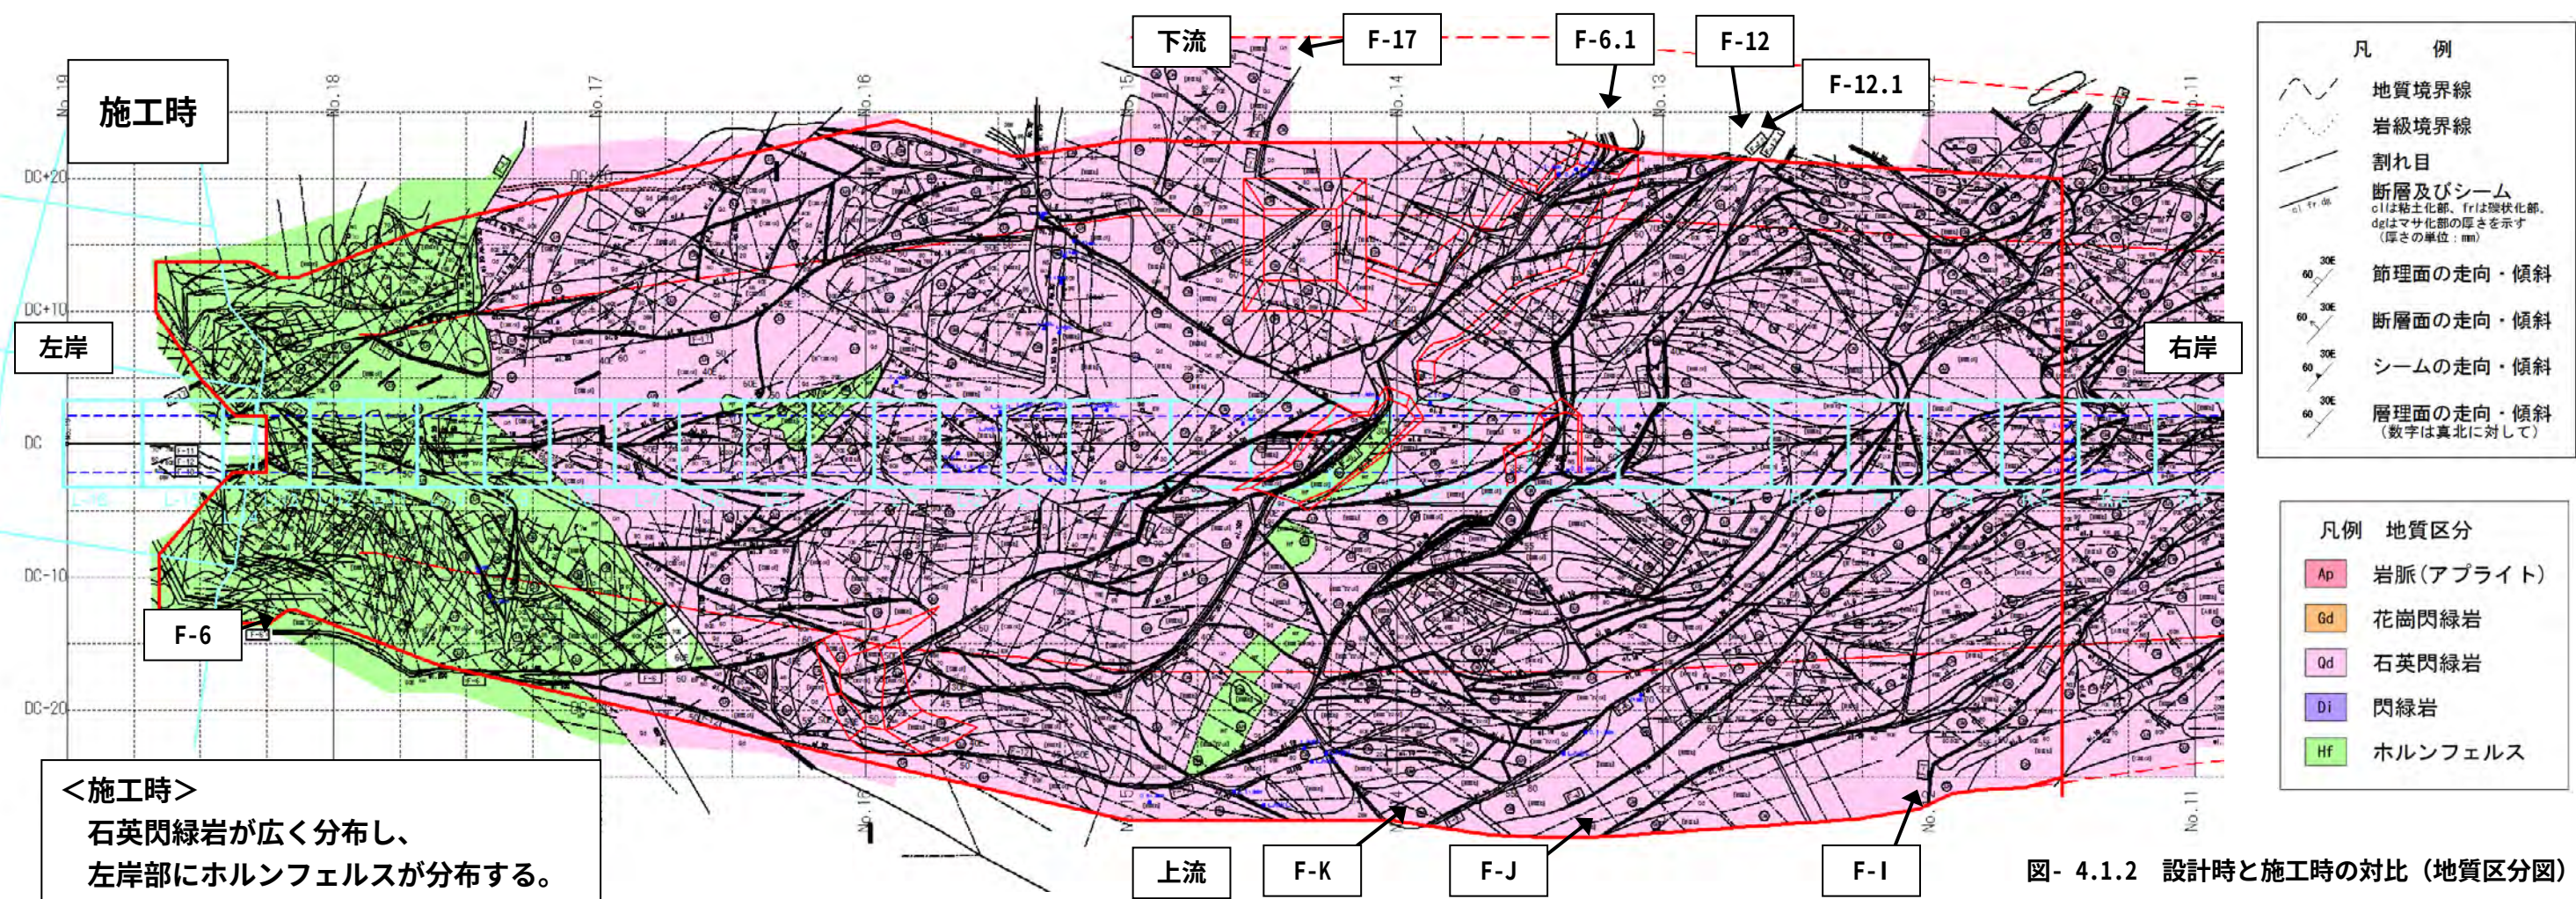
図- 4.1.2 設計時と施工時の対比 (地質区分図)

施工時の掘削面では、設計時の想定とほぼ変わらずに右岸部～河床部～左岸低位標高部に石英閃緑岩、左岸高位標高部にホルンフェルスが分布する。石英閃緑岩が分布する範囲では、No.16+5・DC+3 付近、No.14+3・DC-3 付近、No.14+8、DC-8 付近、No.14+13・DC-20 付近に幅 4m 程度で小岩体のホルンフェルスが分布することを確認した。

施工時の掘削面（河床部～右岸部監査廊）では、F-6 断層及び F-12.1 断層沿いに D 級岩盤を含む CL $\emptyset$  級岩盤が幅 30cm～50cm 程度分布していたため、断層及び劣化部を V カット状に掘削除去し、置換コンクリートを施工するように対策を実施した。また、F-6.1 断層及び F-12 断層沿いには、D 級岩盤を含む CL $\emptyset$  級岩盤が幅 100cm 程度分布していたため、断層及び劣化部を掘削して岩盤状況を確認し、コアフィルター敷きの基礎岩盤条件である CLh 級岩盤以上に置換コンクリートの端部をブリッジさせるように対策を実施した。

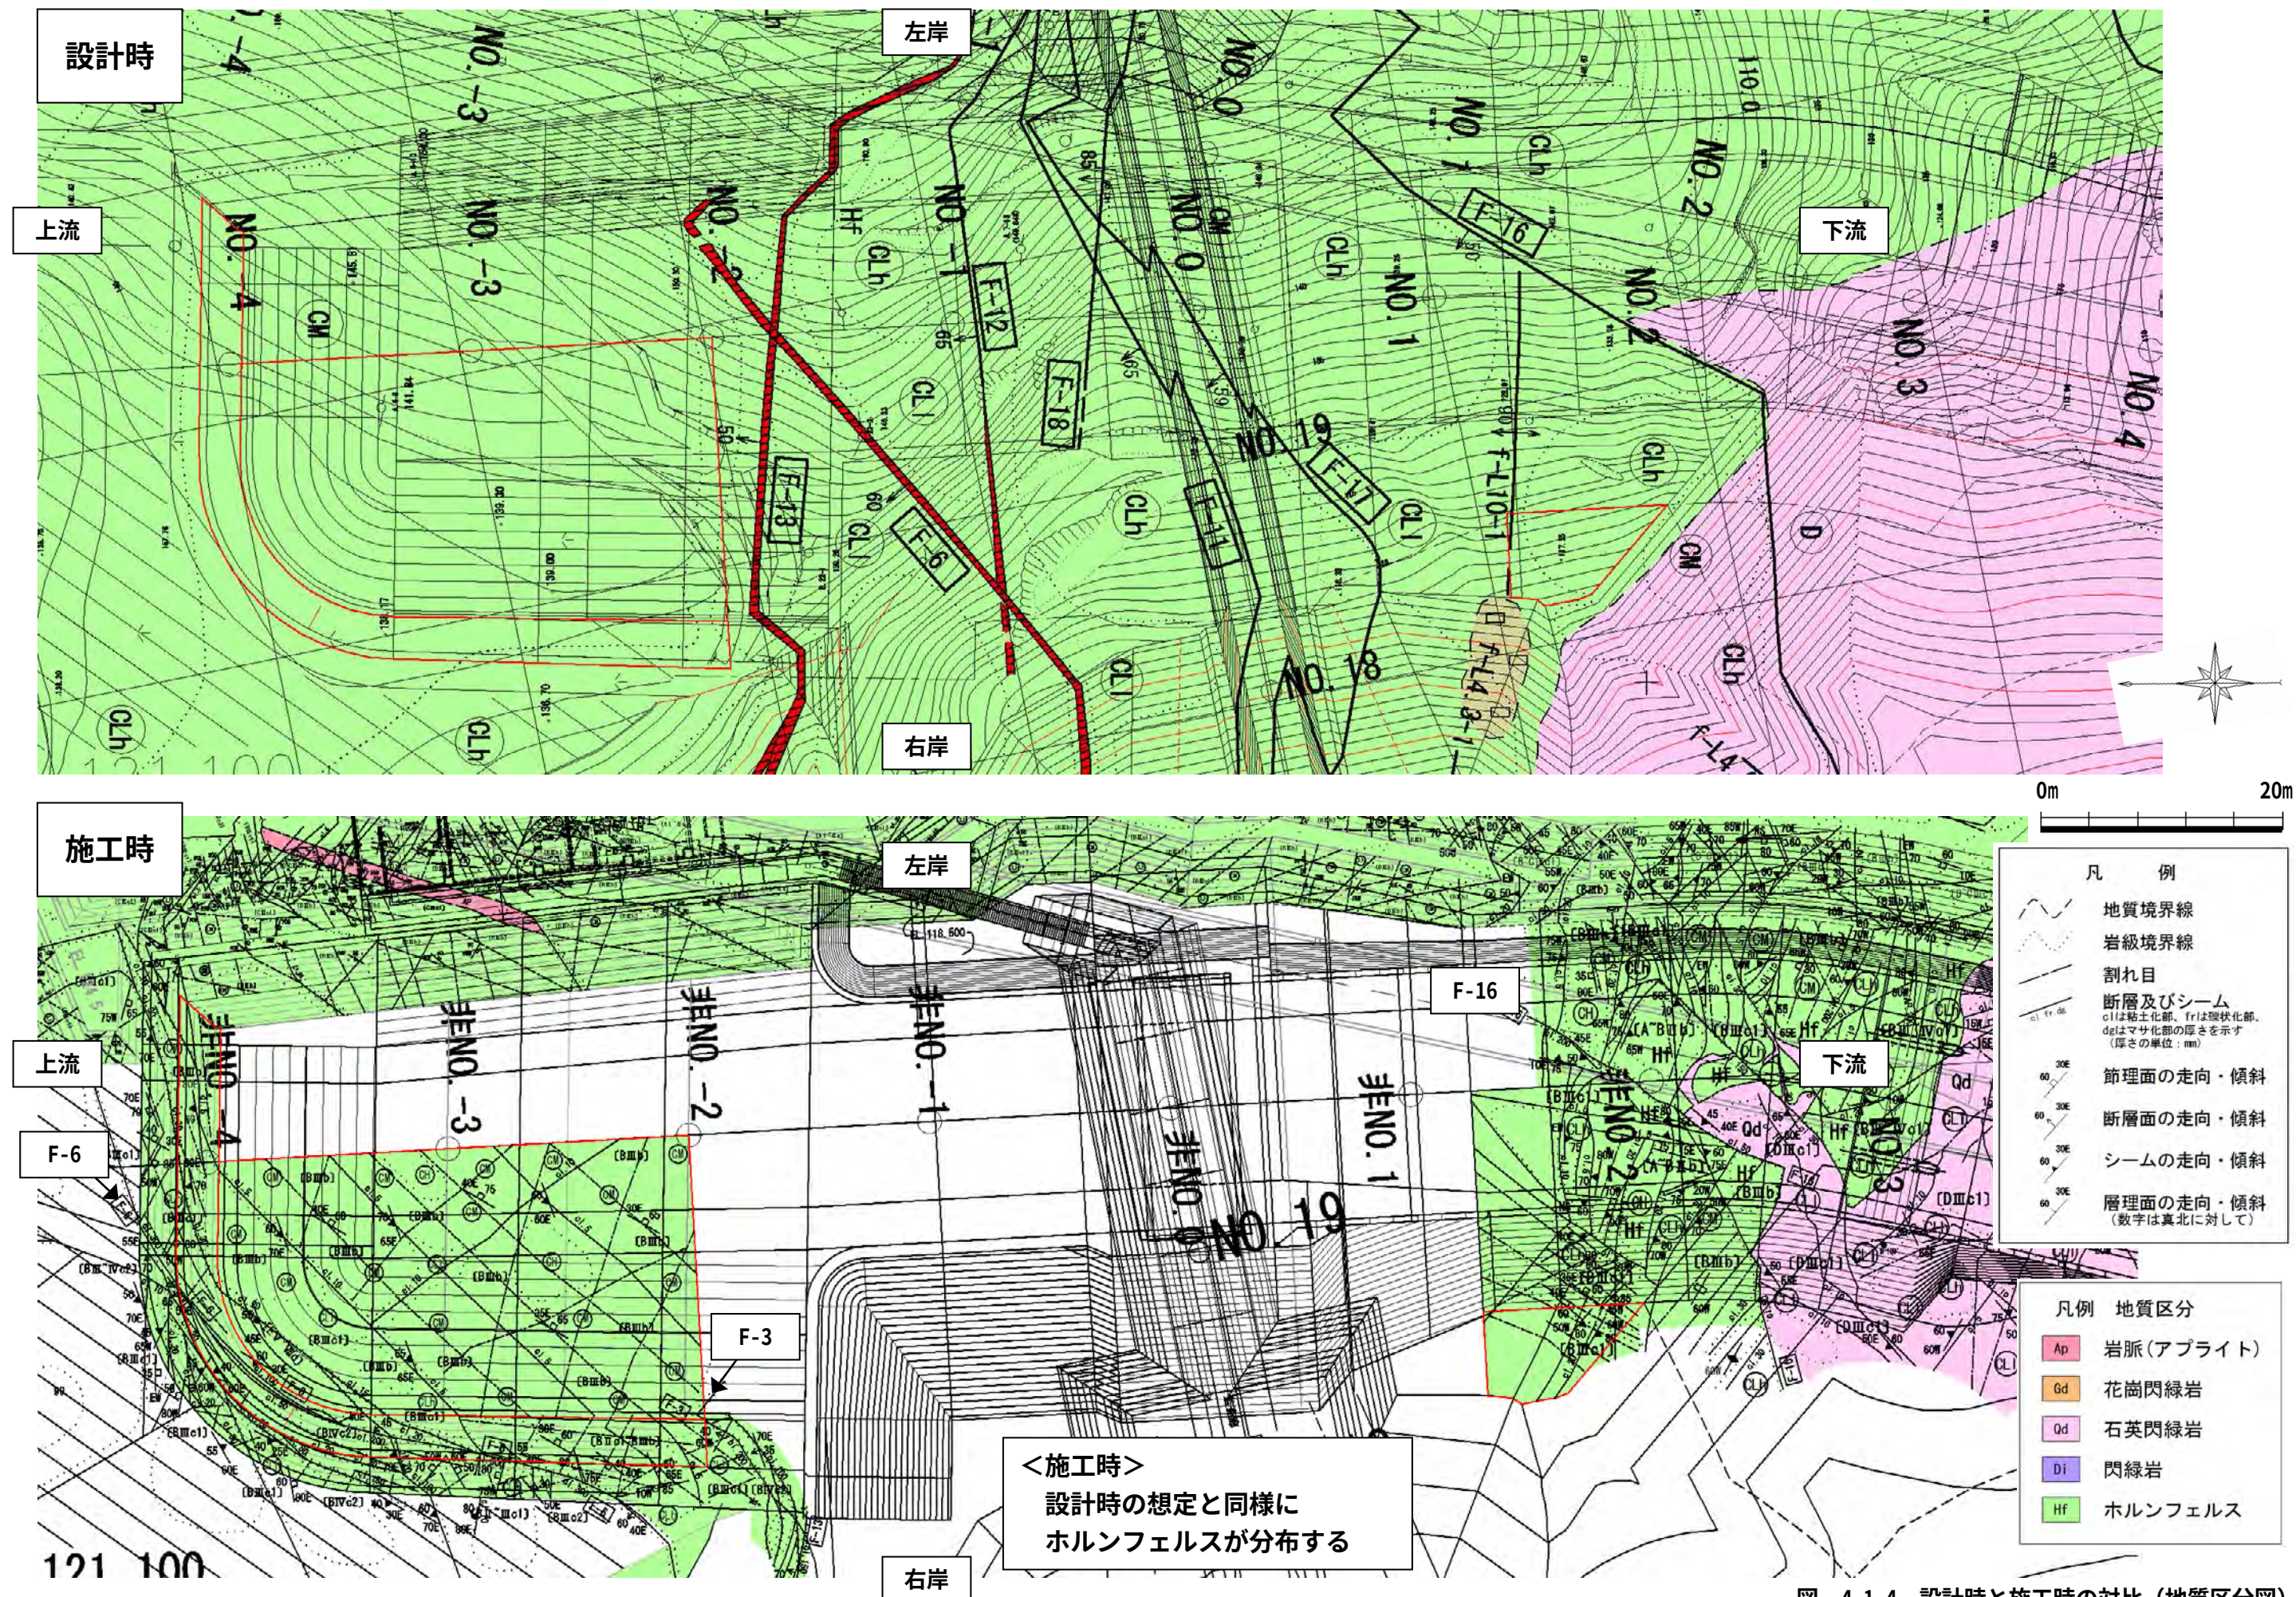
図- 4.1.4 設計時と施工時の対比 (地質区分図)

施工時の掘削面では、設計時の想定と同様に流入部及び導流部ともにホルンフェルスが分布することを確認した。

施工時の掘削面では、コアフィルター敷きで確認された F-6 断層が流入部底盤で F-13 断層によって分断されていると評価され、流入部では想定よりも河床側に分布が確認された。流入部で確認された F-6 断層は、底盤部には分布しておらず、法面部のみに分布し、F-6 断層と同方向の変質部に挟まれた局所的な範囲に幅 300～400cm 程度の D 級岩盤が分布していた、断層部及び D 級岩盤について平面上の分布が小さくなるように掘削除去を行った。また、流入部で確認された F-3 断層については、今回範囲では分布する範囲が一部のみであり、今後の掘削面状況に応じて対応を検討する必要がある。なお、流入部の安定性については、底盤部の基礎岩盤を対象とするよう設計変更されている。

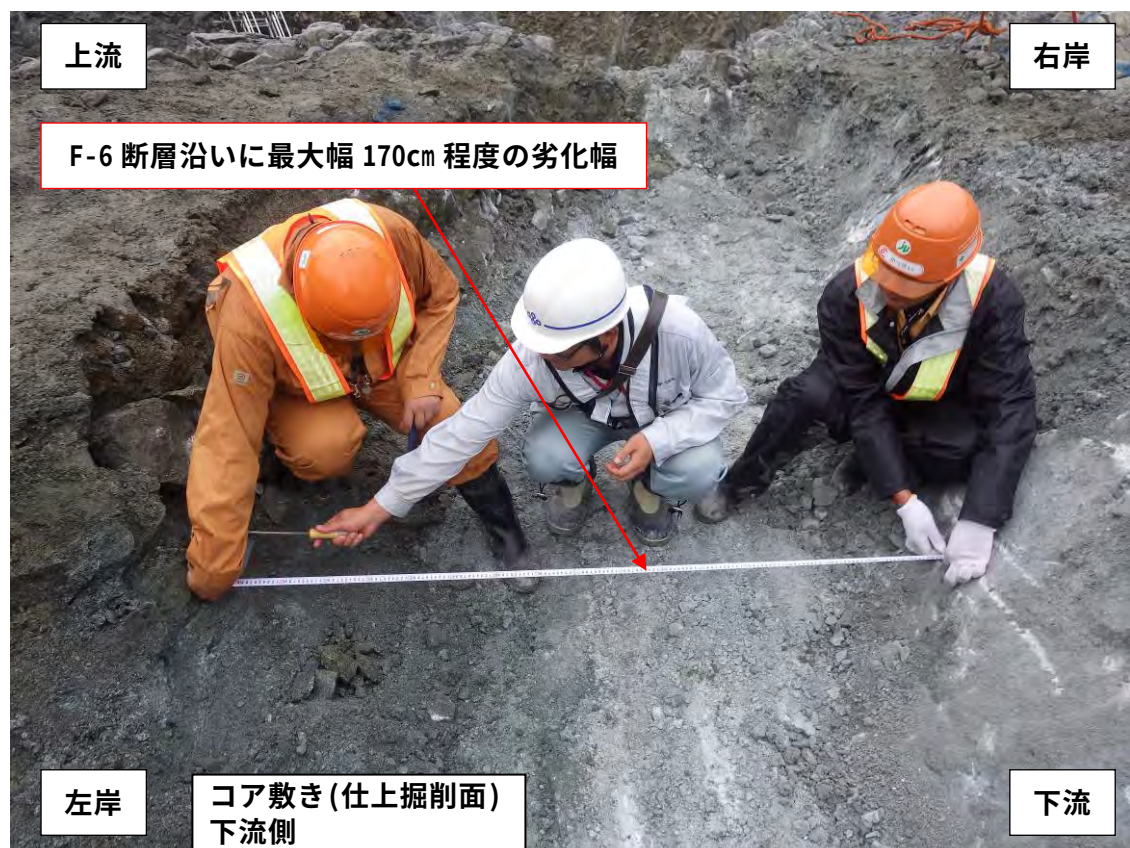
写真- 4.2.1 河床部下流側コア敷きの F-6 断層部分布状況 (No.13+8 付近)

- ・地質は石英閃緑岩が分布しており、下流側コア敷きにおいて設計時に想定していた F-6 断層は、粗掘削面では F-12 断層に該当する。
- ・粗掘削面段階で確認した F-6 断層は、断層幅が 50～100cm 程度であり、No.13+5～No.13+10 付近は断層沿いに劣化幅が 400cm 程度で分布する。
- ・粗掘削面段階で断層及び劣化幅が大きかったことから、断層沿いに仕上掘削面まで掘削して岩盤状況を確認したところ、風化作用を受けた劣化部は分布しておらず、断層及び変質作用を受けた劣化部が最大幅 170cm 程度で分布する。

仕上掘削面段階において劣化幅が最大 170cm 程度(D 級岩盤を含む CL $\theta$  級岩盤の幅)で分布していたため、設計掘削面(仕上掘削面)より深さ 1.7m 掘削し、置換コンクリート施工範囲の岩盤状況の確認を行った。F-6 断層部付近の岩盤状況は以下のとおりである。

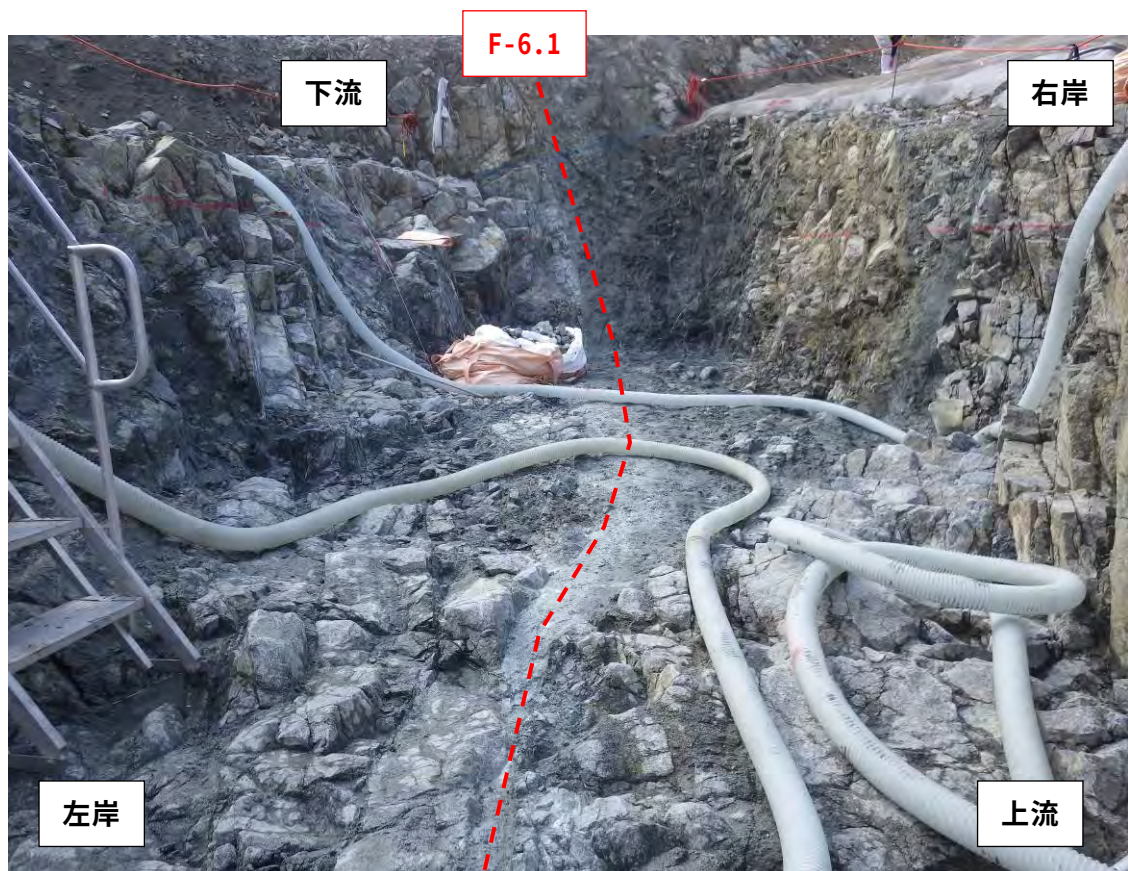
写真- 4.2.2 コア敷きの F-6.1 断層分布状況

- ・河床部の F-6 断層は、監査廊部において F-6.1 断層に収斂しており、下流側コア敷きでは F-6.1 断層が分布する。この分岐部付近に幅 300cm 程度で D 級岩盤及び CL1 級岩盤が分布していたため、断層処理(置換コンクリート)のため掘削面を変更した(設計面より -2m 掘削)。
- ・F-6.1 断層は上下流方向で連続しており、幅 10cm~30cm 程度の灰色粘土部(D 級岩盤の幅は 30cm~40cm 程度)と、これを含む幅 40cm~150cm 程度の劣化部(CL $\theta$  級)を伴う。走向傾斜は N40E~50E/70N 程度である。
- ・F-6.1 断層より左岸側では、割れ目は概ね新鮮で硬質な CM 級岩盤(区分 BIIIb)が広く分布する。
- ・F-6.1 断層より右岸側では、割れ目が淡く褐色し硬質な CLh 級岩盤(区分 BIIIc1)~CM 級岩盤(区分 BIIIb)が広く分布する。

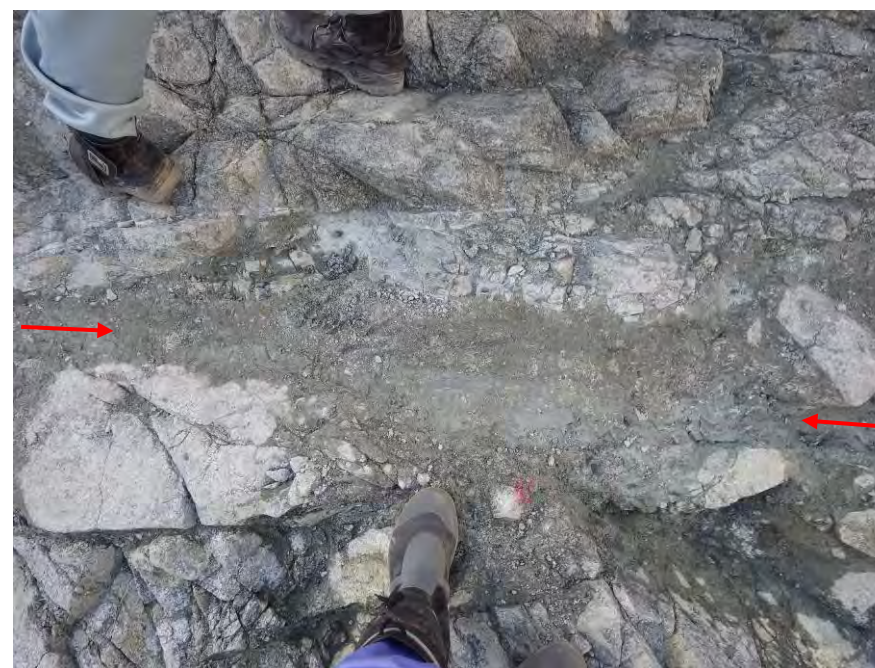
P.2 F-6.1 断層部の近接写真  
幅 10cm～30cm 程度の灰色粘土部を含むが、  
周囲の劣化部は認められない。

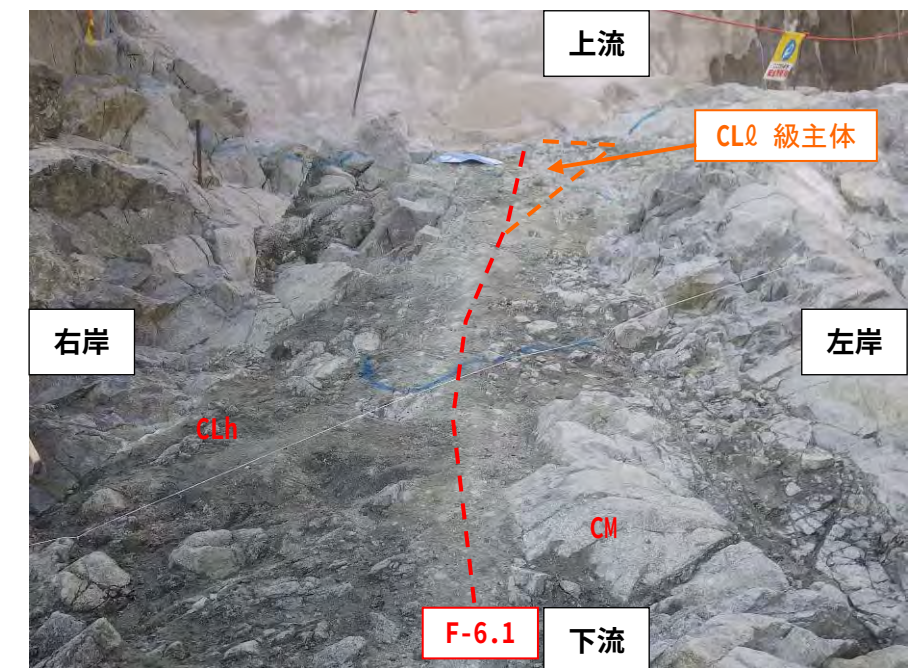
P.3 河床部下流側コア敷きの F-6.1 断層  
左右岸方向の割れ目との合流部付近では、F-6.1 断層沿いに  
最大幅 150cm 程度の CLl 級岩盤が分布する。

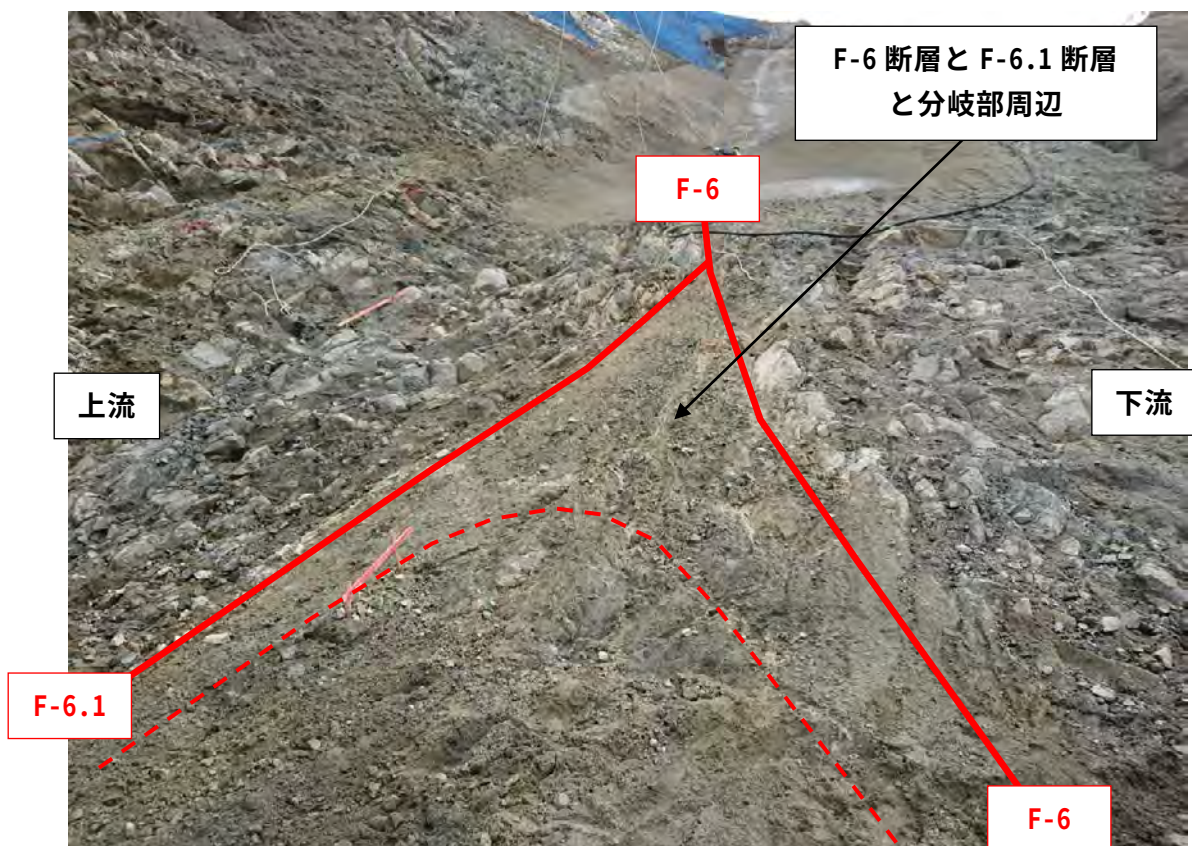
写真- 4.3.1 左岸部上流側コア敷きの F-6 断層部分布状況（No.15+15～No.16 付近）

- ・地質は石英閃緑岩が分布しており、下流側に F-6 断層、上流側に分岐した F-6.1 断層が分布する。
- ・F-6 断層は断層及び劣化幅が 1m 程度で分布し、F-6.1 断層は断層及び劣化幅が 50cm 程度で分布する。
- ・F-6 断層と F-6.1 断層の分岐部付近では、劣化幅が最大 400cm 程度で分布し、断層間の距離が離れると間には CLh 級岩盤が出現する。

- ・ F-6 断層及び F-6.1 断層の分岐部付近に幅 300cm 程度で D 級岩盤及び CL1 級岩盤が分布していたため、断層処理（置換コンクリート）のため掘削面を変更した（設計面より -2m 掘削）。
- ・ F-6 断層は左右岸方向で連続しており、幅 10cm 程度の灰色粘土部（D 級岩盤の幅は 30cm 程度）と、これを含む幅 130cm 程度の劣化部（CL $\theta$  級）を伴う。走向傾斜は N50E/60N 程度である。
- ・ F-6.1 断層は左右岸方向で連続しており、幅 3cm 程度の灰色粘土部（D 級岩盤の幅は 5cm 程度）と、これを含む幅 70cm～100cm 程度の劣化部（CL $\theta$  級）を伴う。走向傾斜は N50E/50N 程度である。
- ・ F-6 断層より下流側及び F-6.1 断層より上流側では、割れ目が淡く褐色し中硬質な CLh 級岩盤（区分 CIIIc1）～CM 級岩盤（区分 BIIIb）が広く分布する。
- ・ 断層間の距離が離れた No.15+18 付近より河床側では、中硬質で割れ目が多く変質作用を受けた CLh 級岩盤（区分 BIIIc1）が分布する。

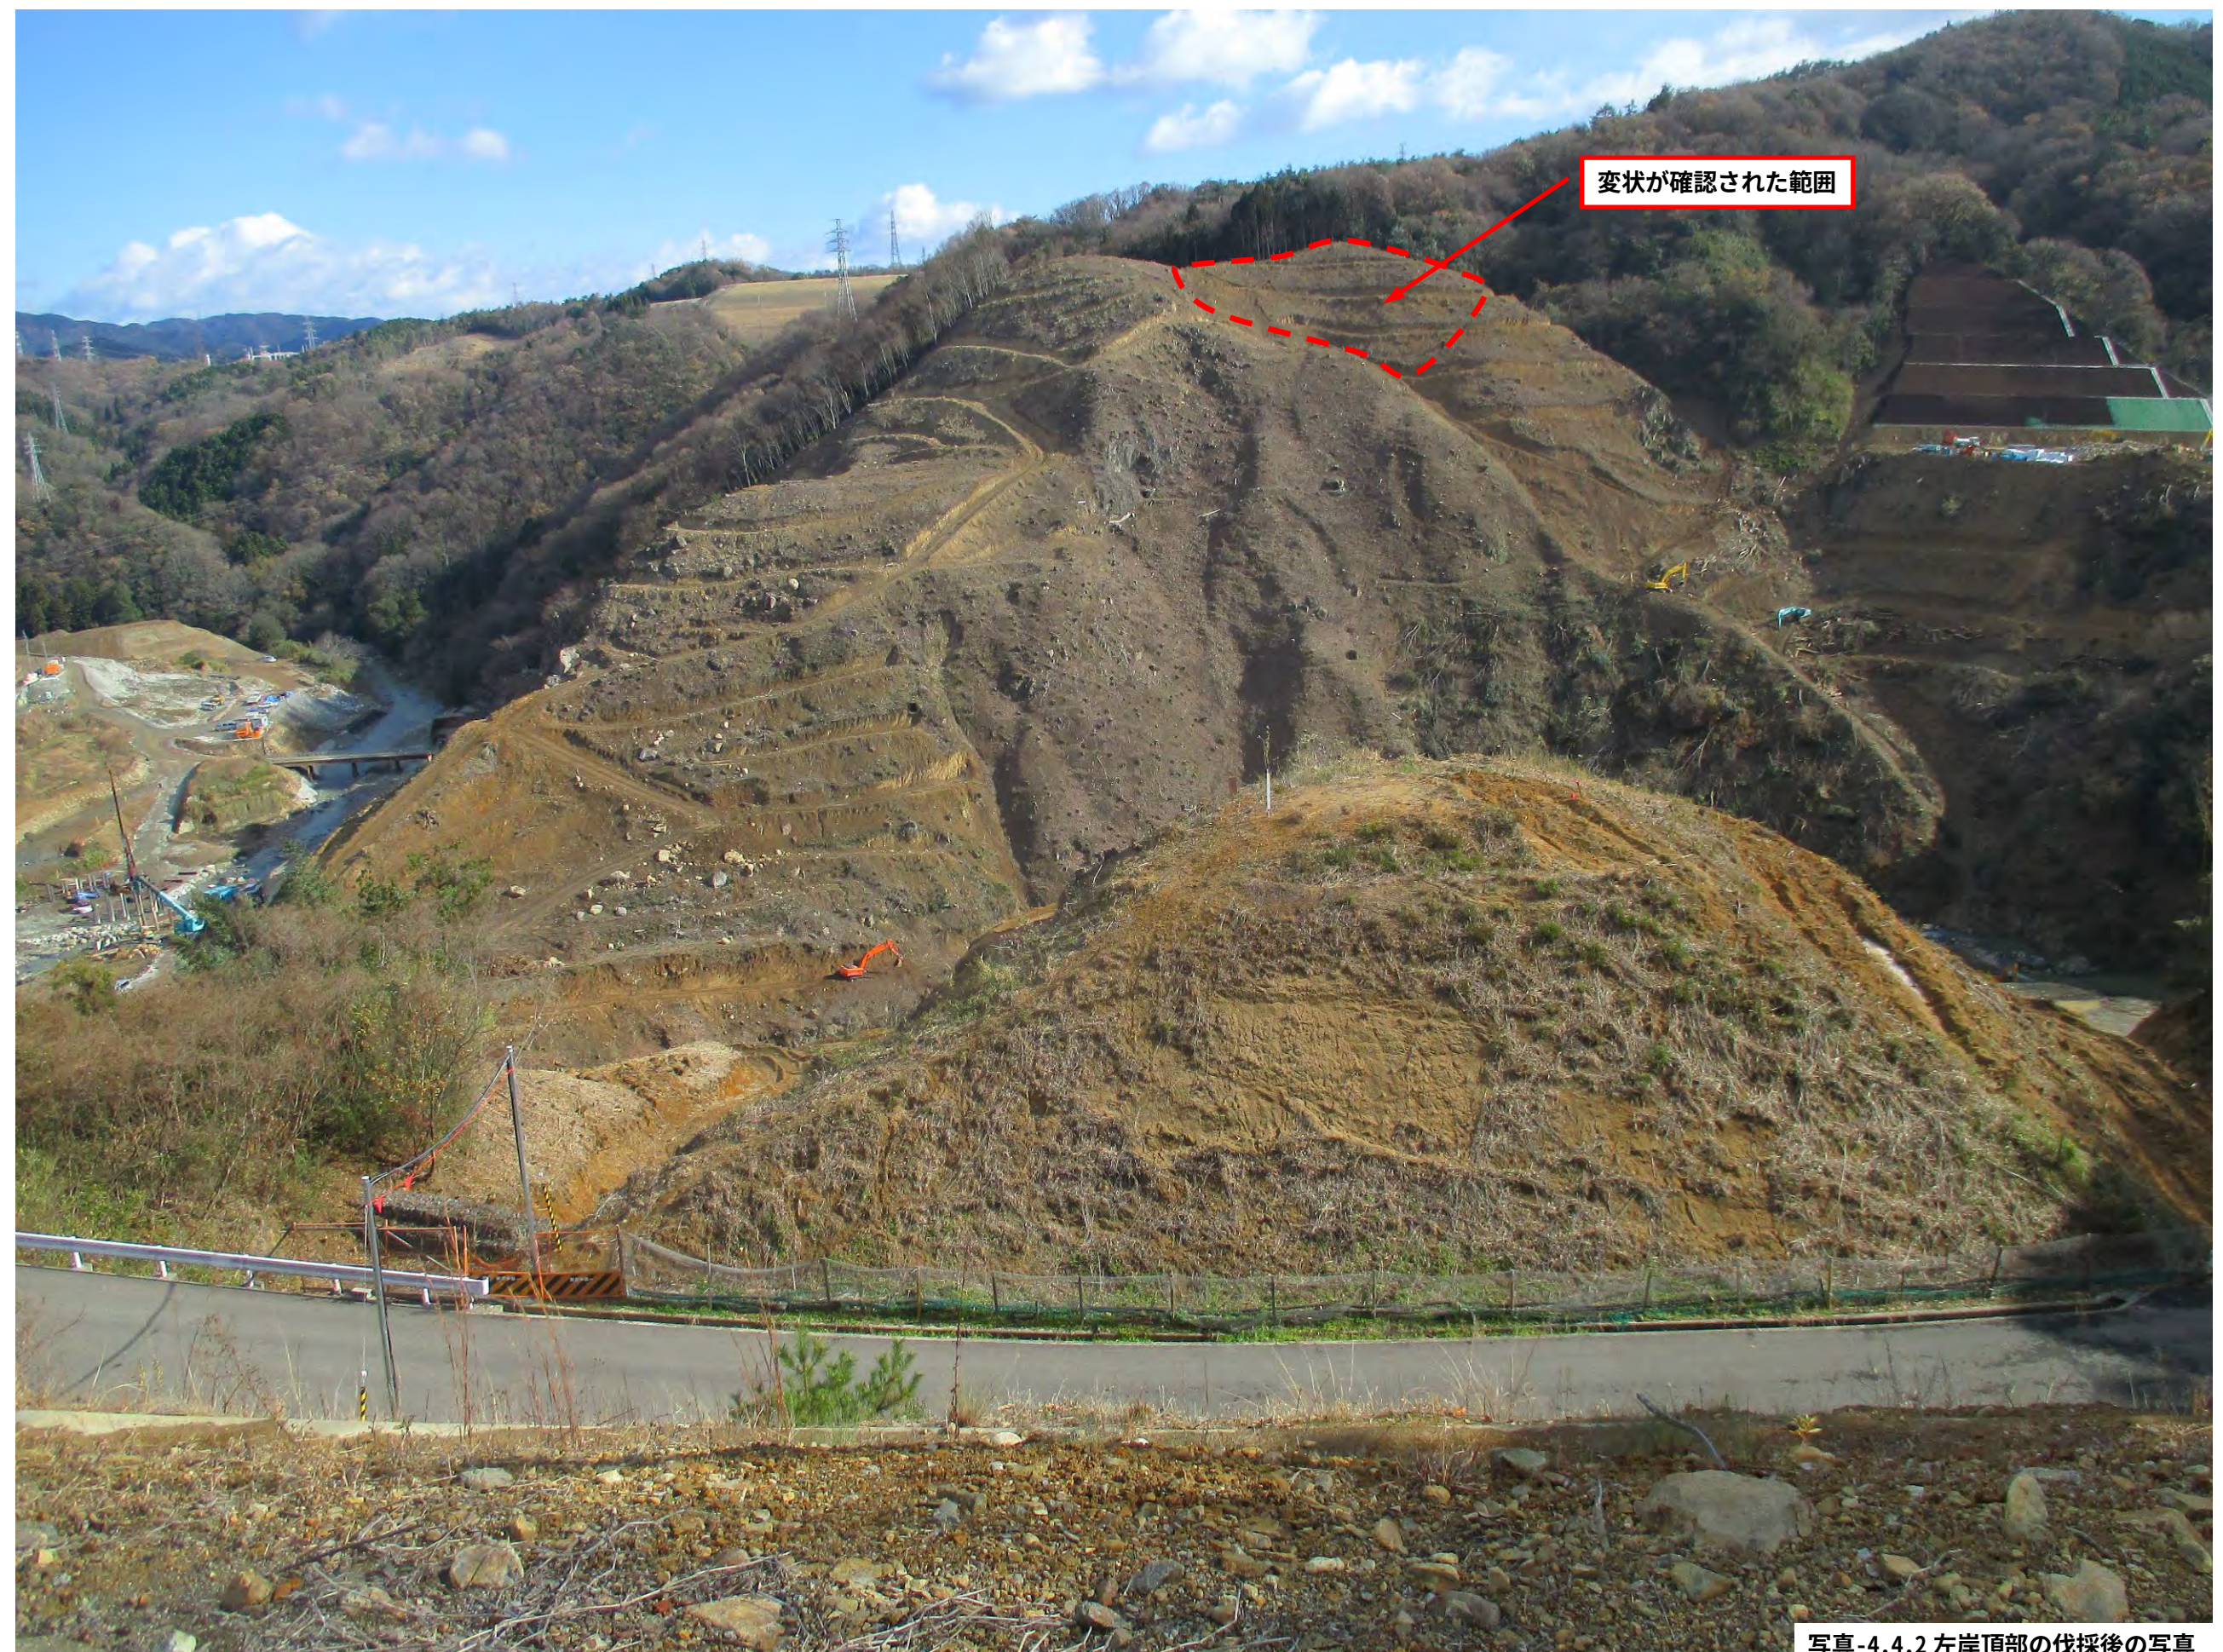
写真-4.4.2 左岸頂部の伐採後の写真

変状が確認された範囲

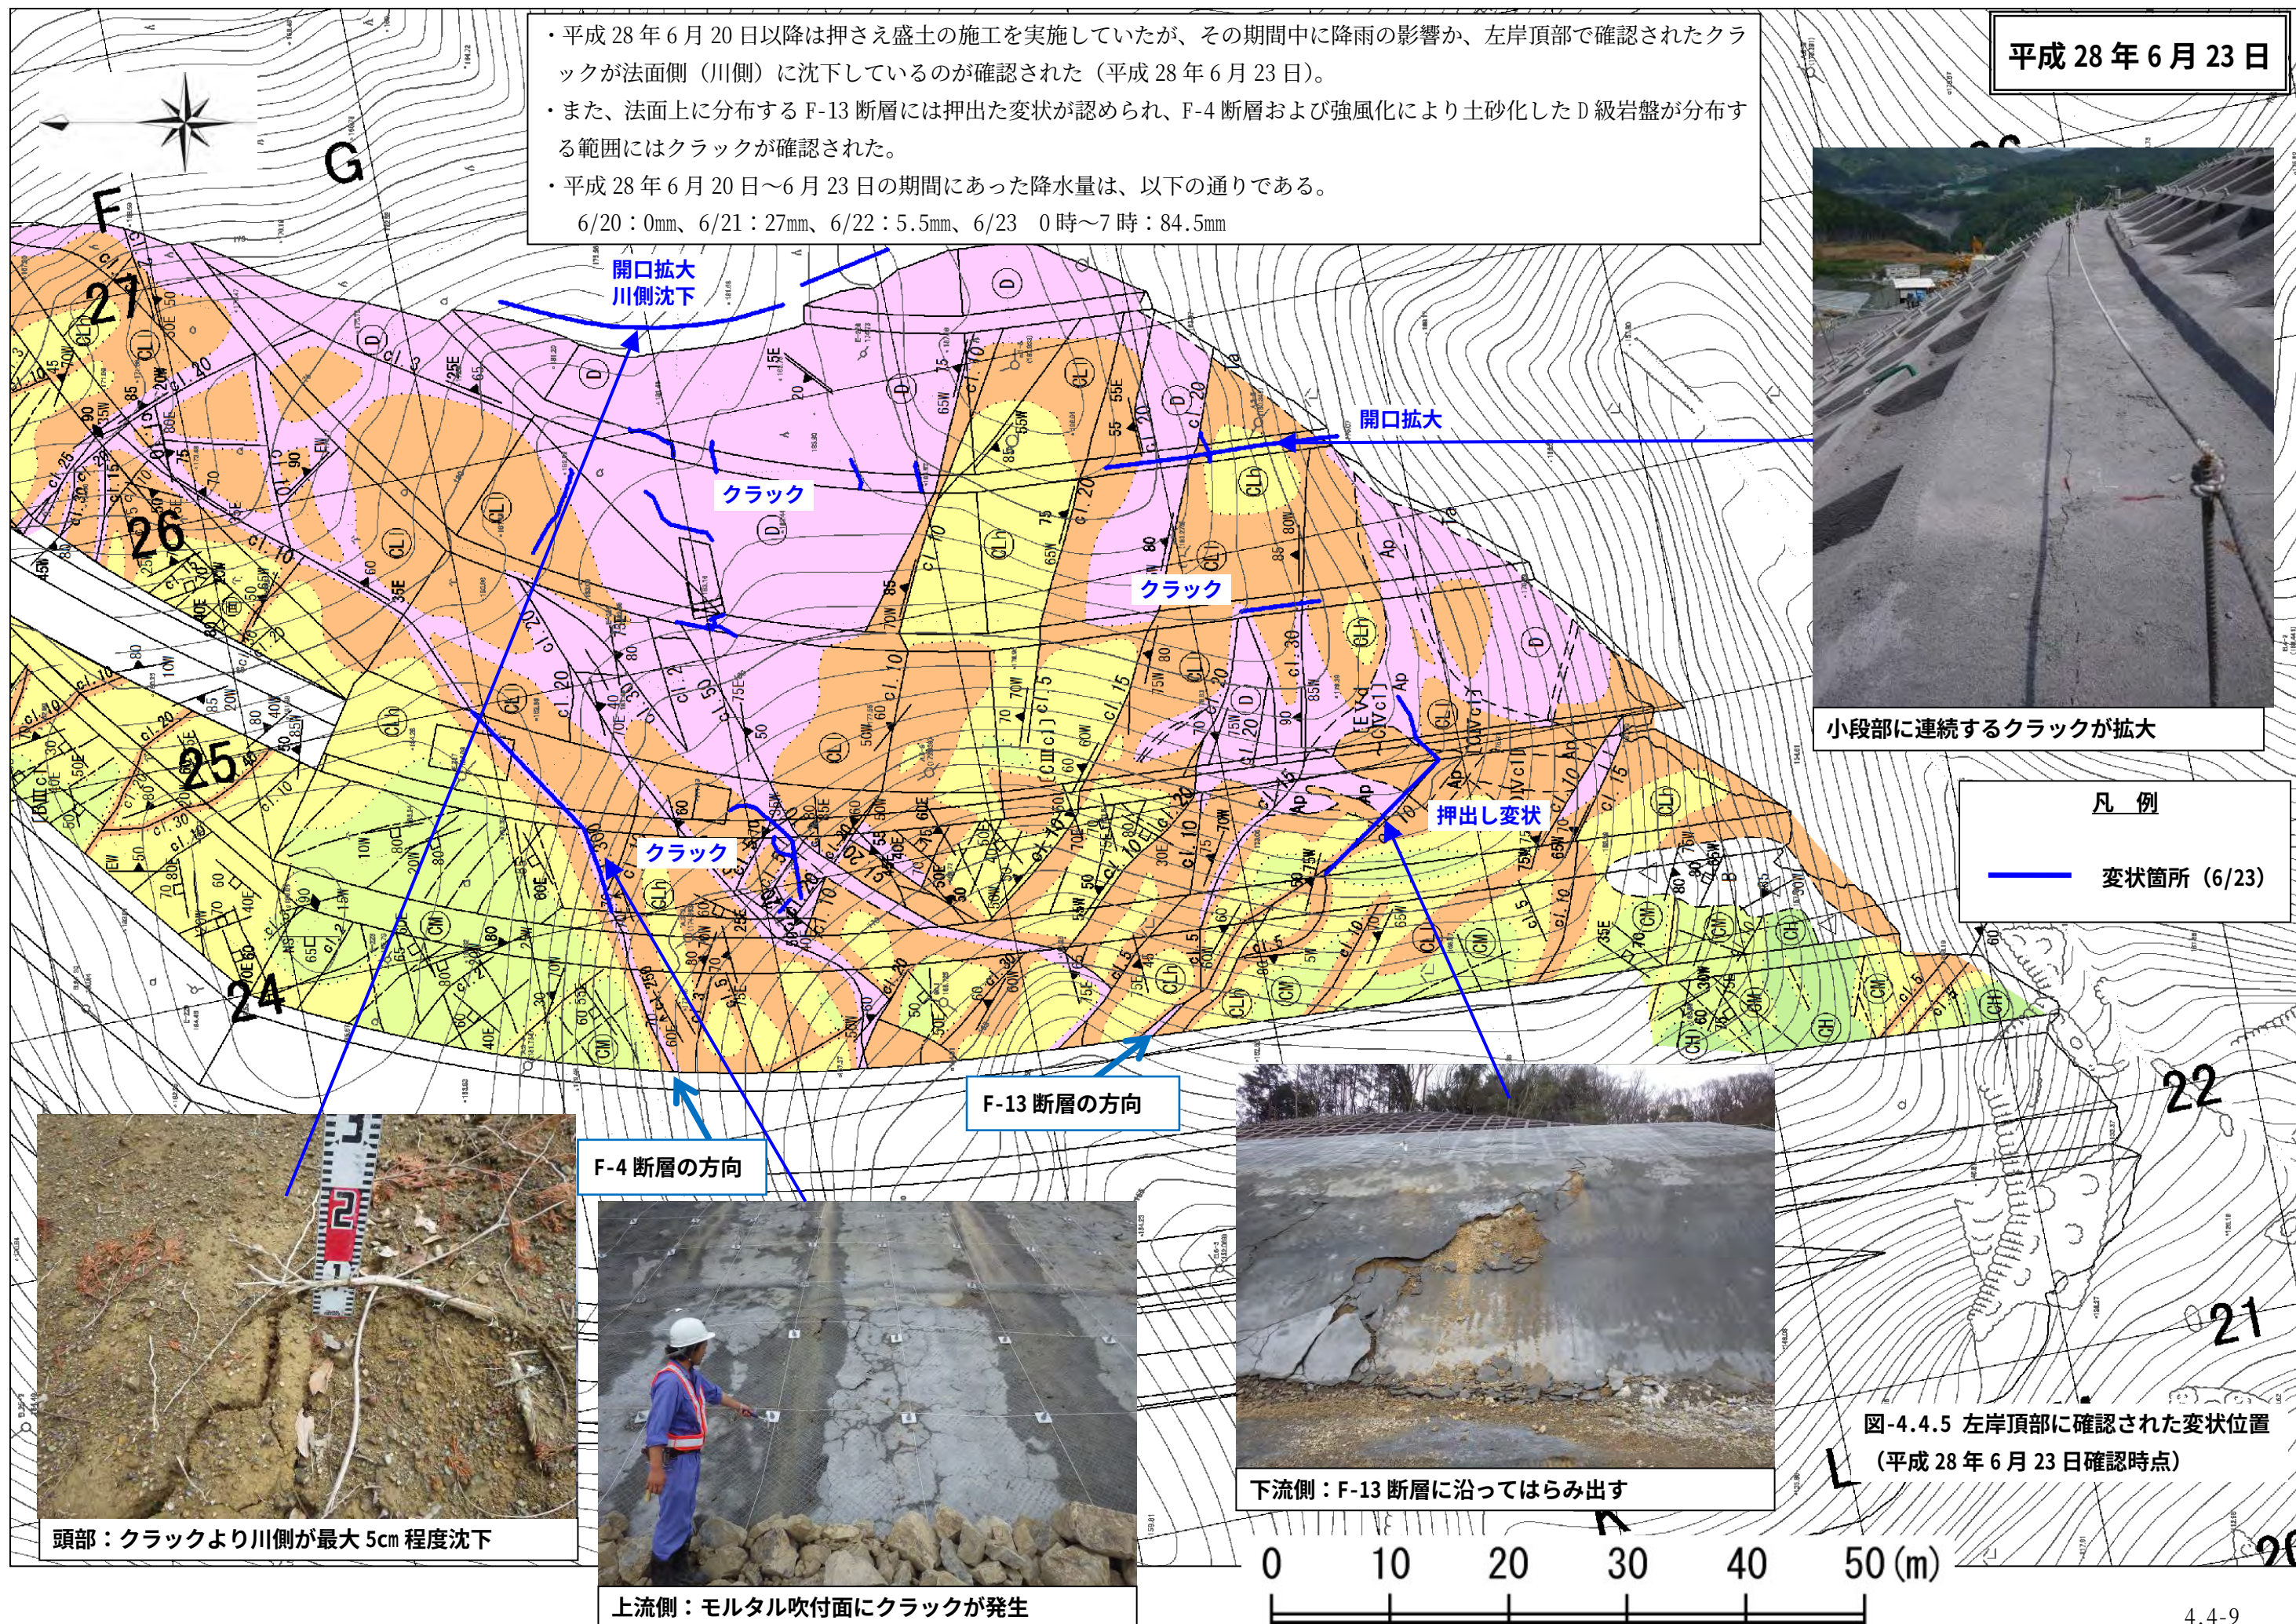
図-4.4.3 左岸頂部に確認された変状位置  
(平成 28 年 6 月 20 日確認時点)

- ・平成 28 年 6 月 20 日に、7 段目の掘削中に頂部の地表面に開口したクラックと、モルタル吹付け面にクラックが確認された。
- ・変状の拡大が懸念されるため掘削作業を即座に中止し、押さえ盛土を実施することにした。

小段部に連続するクラックが発生

頭部：尾根部に連続するクラックが発生

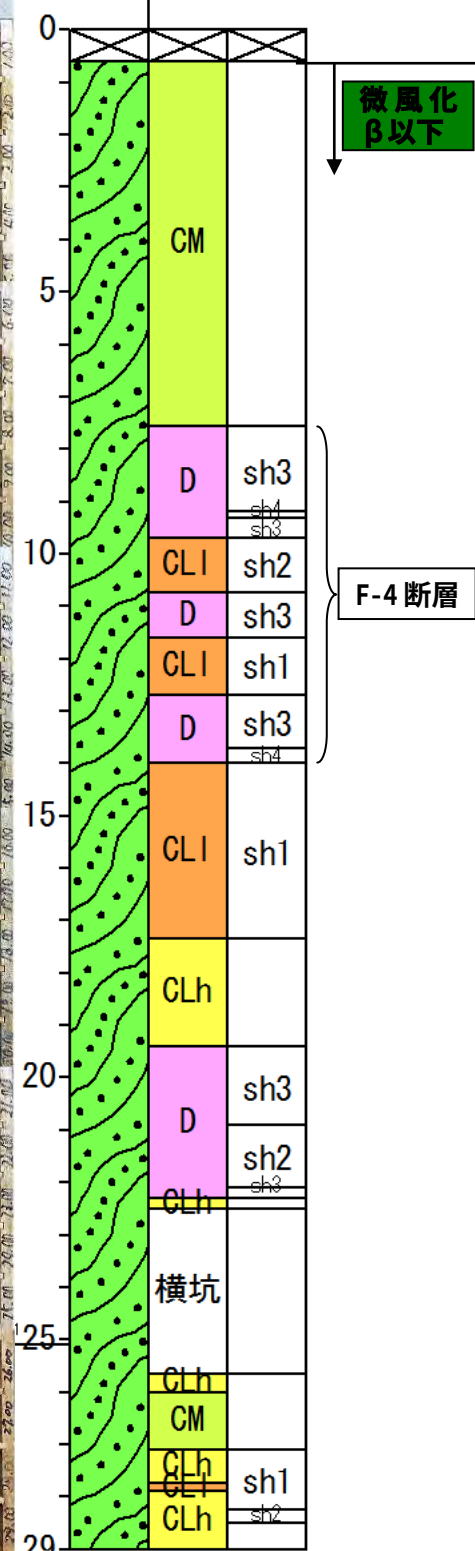
No.3 孔については、F-4 断層より上流側の位置で実施しており、掘削面～GL.-7.5m までは新鮮・硬質な CM 級岩盤が認められるが、GL.-7.54m～GL.-14.0m には F-4 断層の破碎部分布し、風化も加わって軟質化する。  
深度 25m 付近は調査横坑のため、コアはない。
