## 第4章 基礎岩盤の解析・評価

### 4.1 岩盤判定会議資料作成

## 4.2 F-6 断層部（河床部下流側コア敷き）の岩盤状況

#### 4.4 左岸頂部法面の岩盤状況

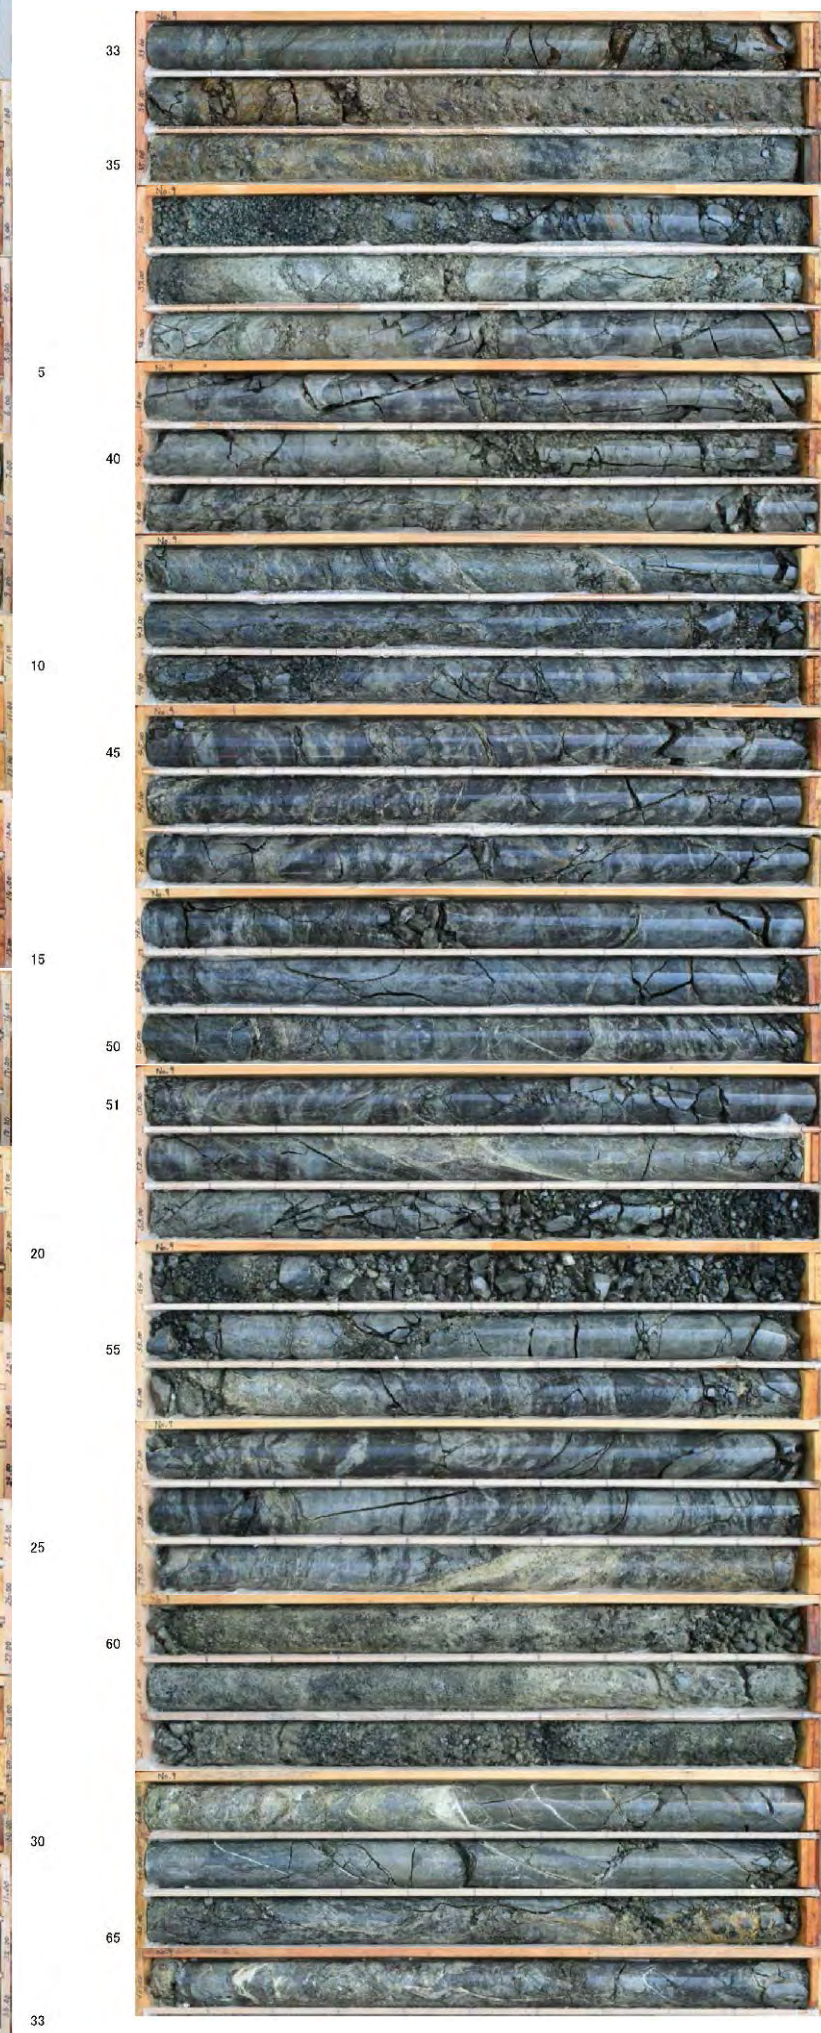
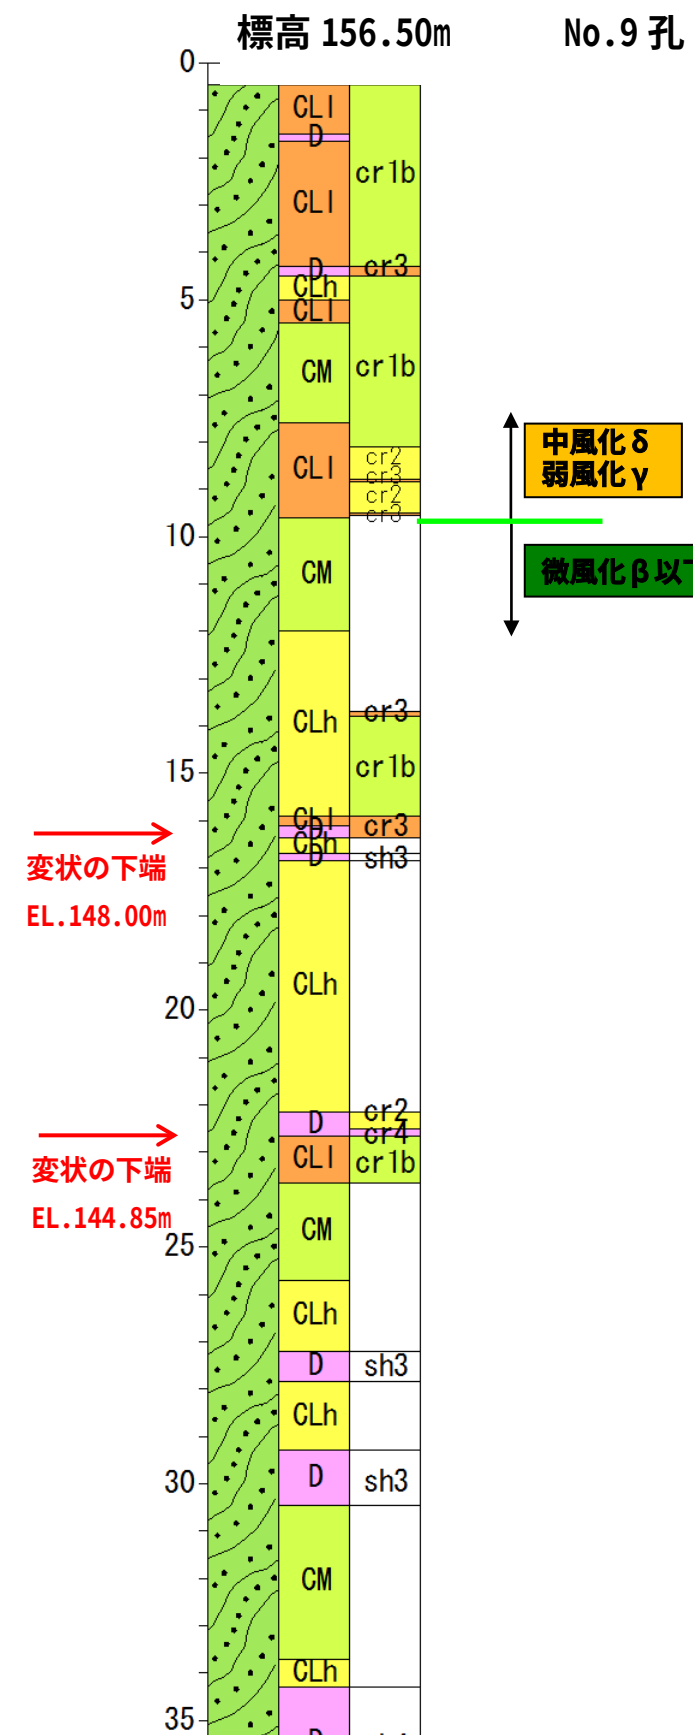
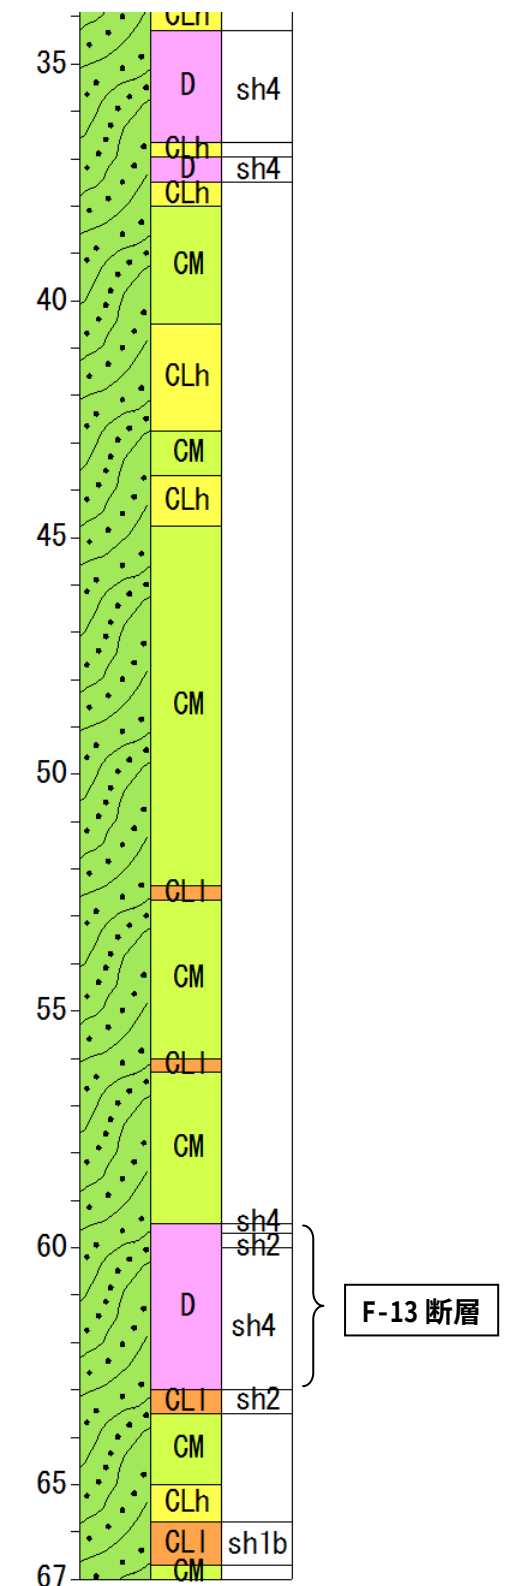
図-4.4.12 No.9 孔ボーリングコア写真および簡易柱状図

No.9 孔は変位の起きた範囲の上部において、地山深部での岩盤状況を確認するために斜めボーリング調査を実施した。  
 GL.-9.7m まではδ（中風化）～γ（弱風化）の状態となる。  
 GL.-16.15～-16.30m に破碎部、GL.-22.50～-22.60m に破碎部が分布しており、この深度付近が変状の下端になったと考えられる。

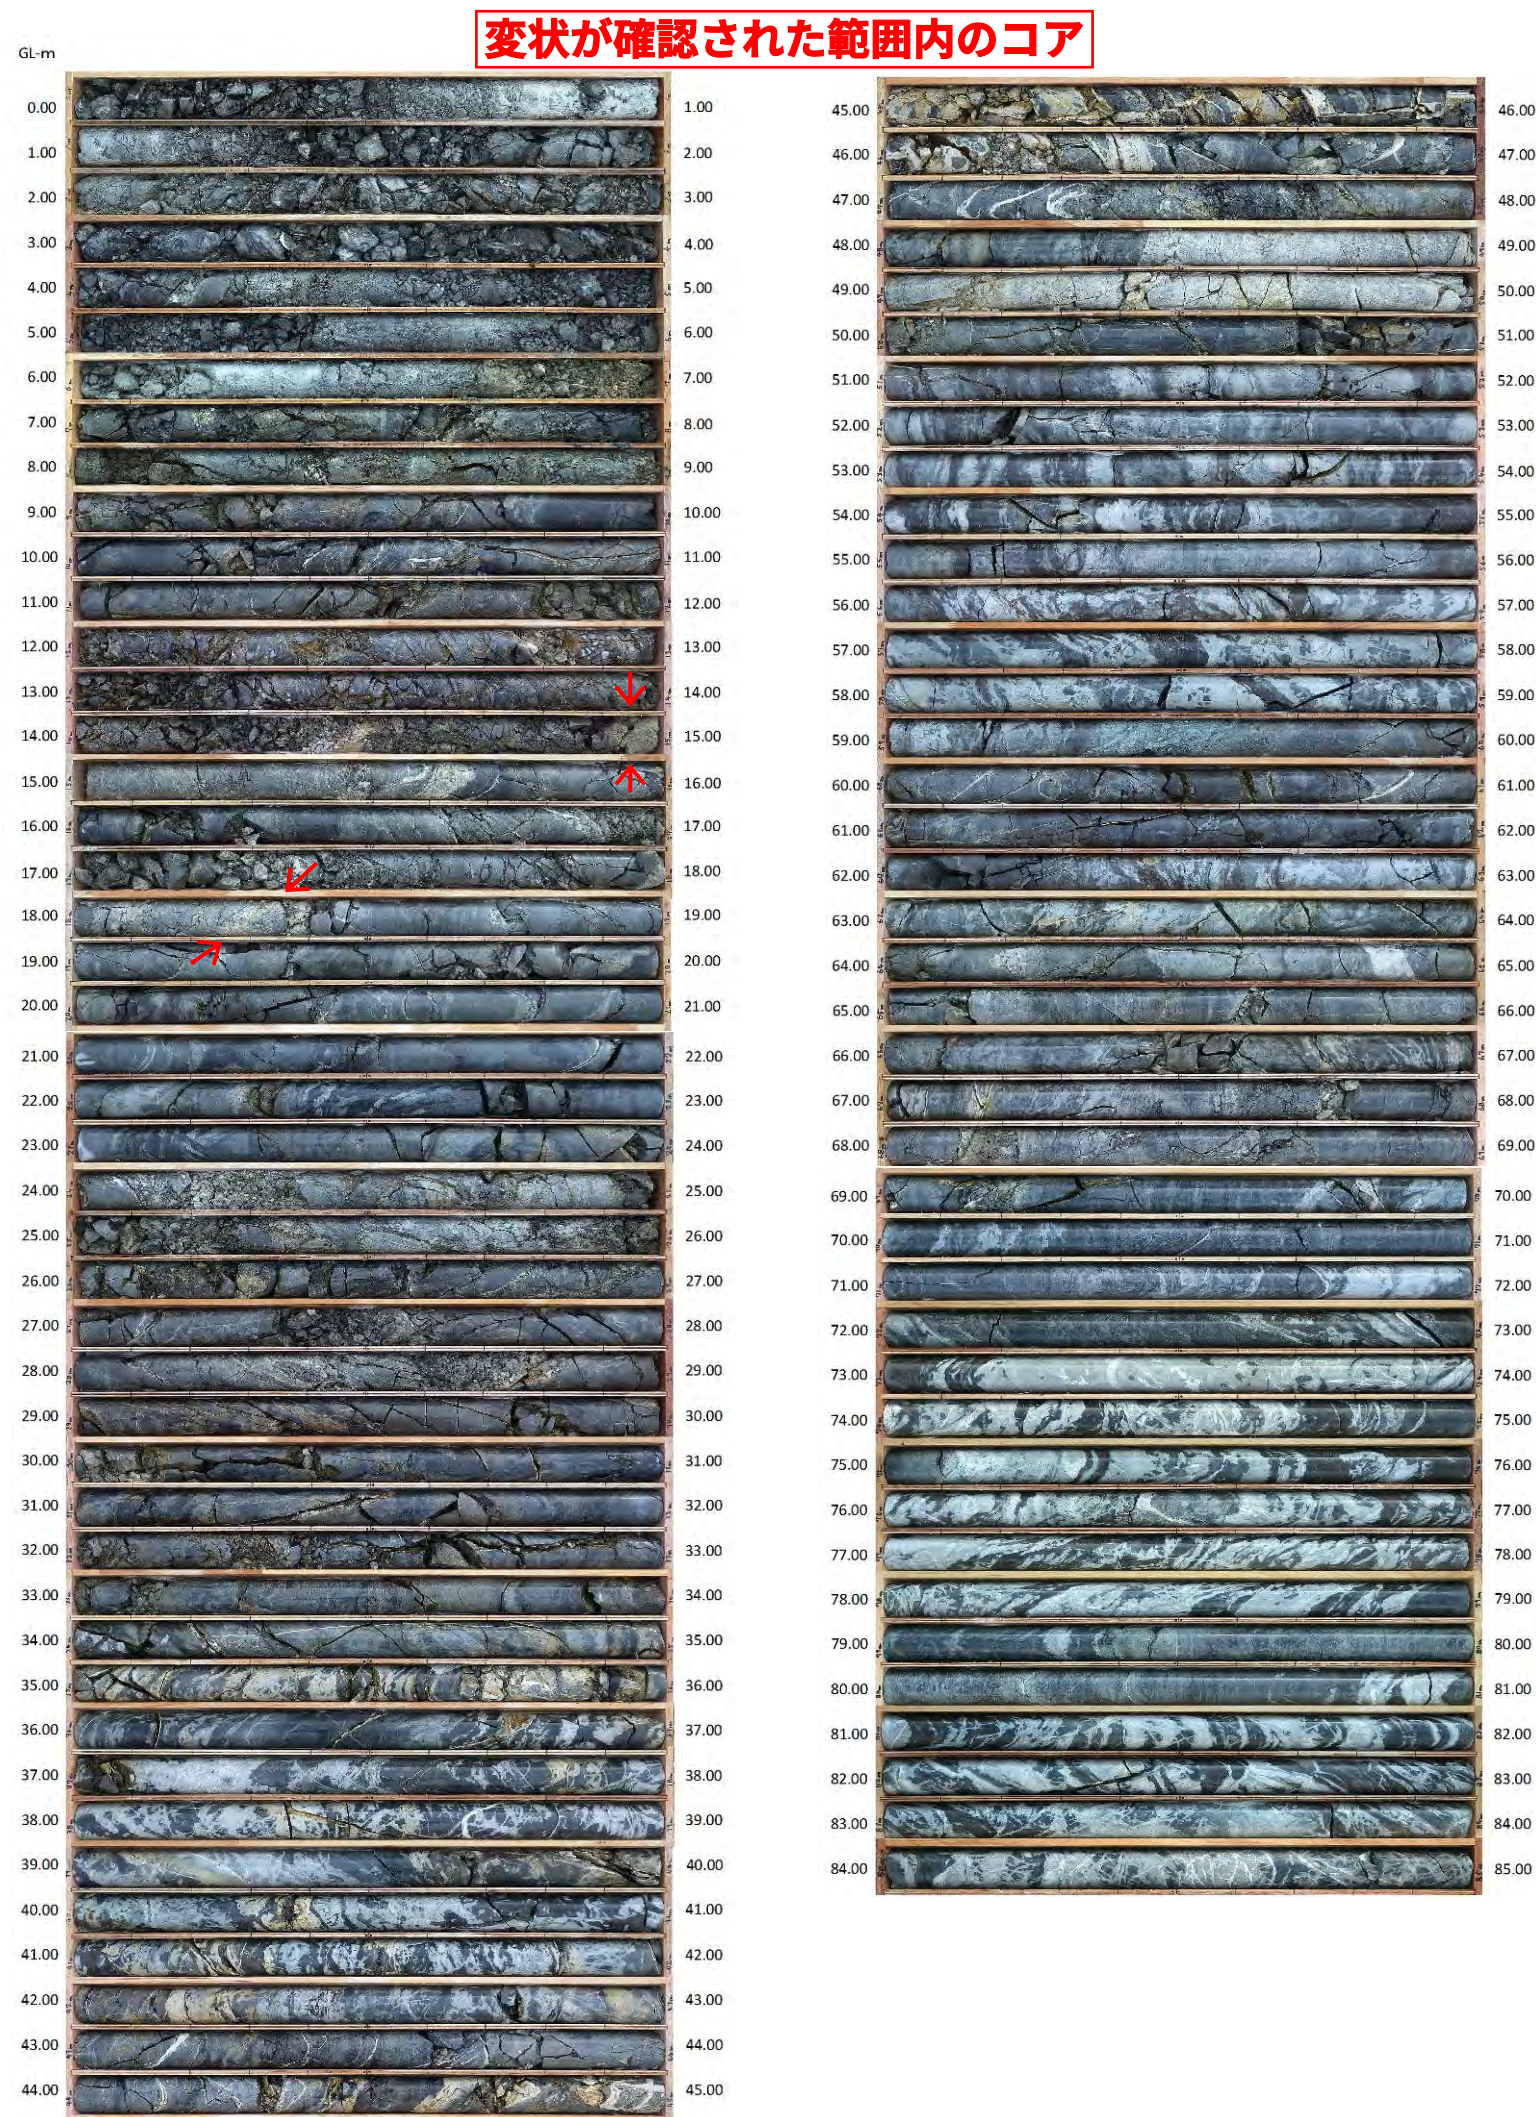
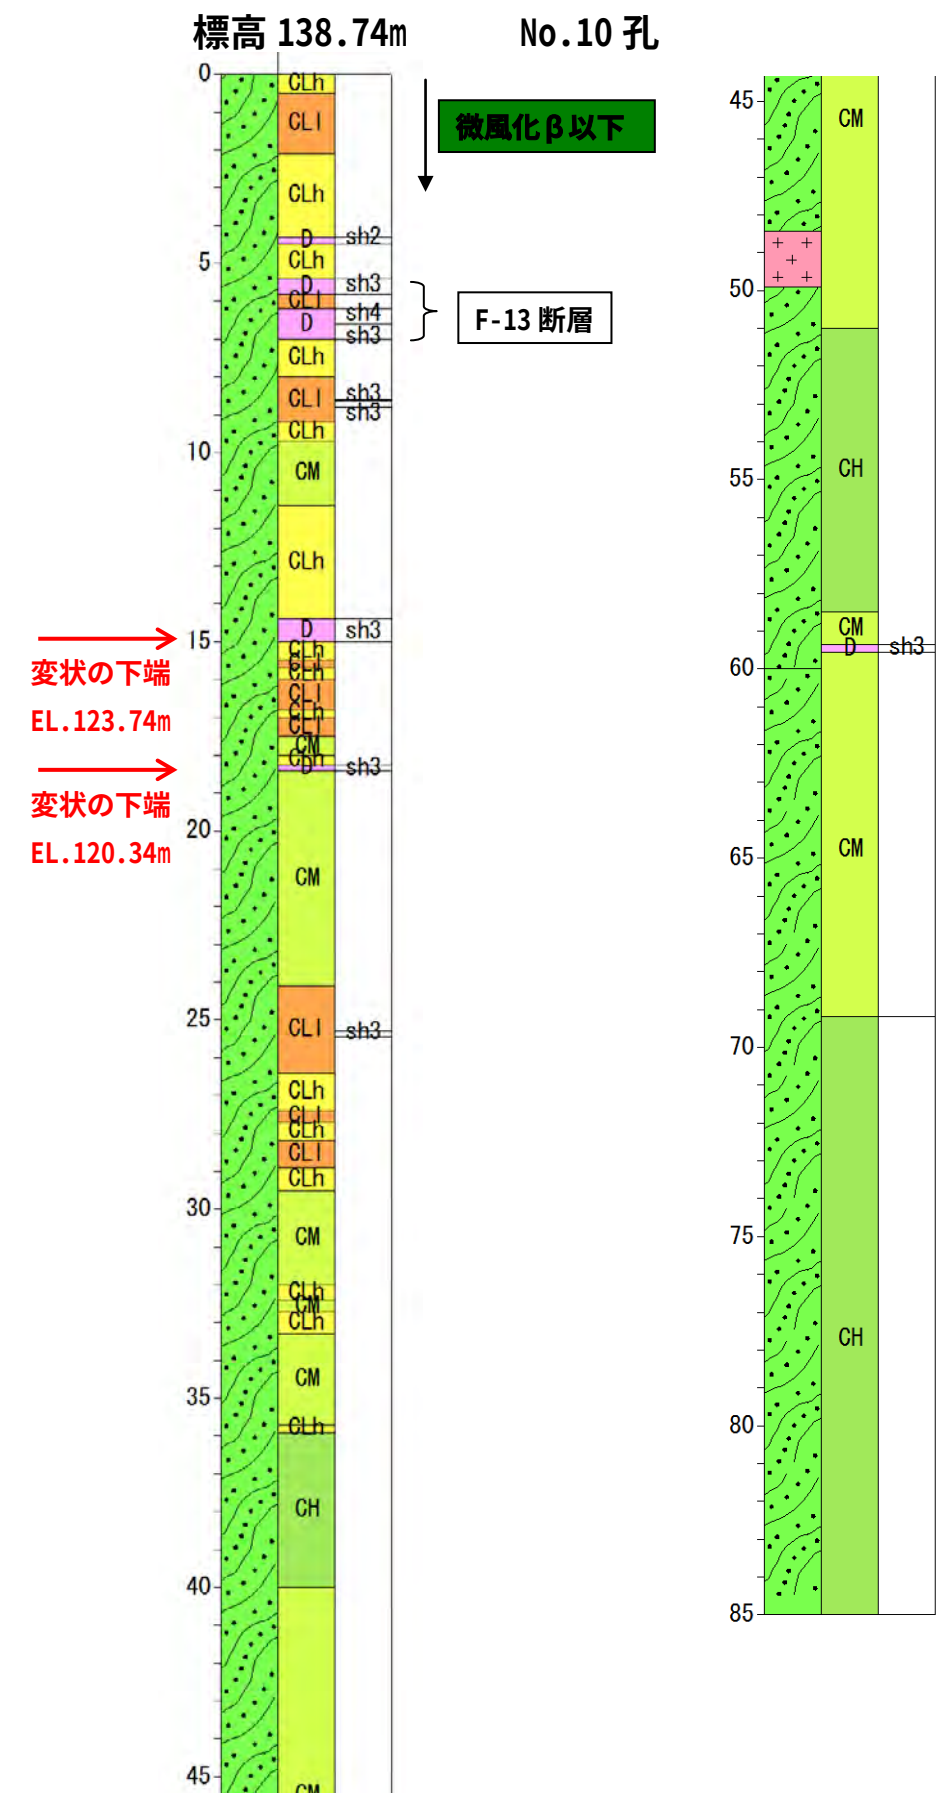
図-4.4.13 No.10 孔ボーリングコア写真および簡易柱状図

No.10 孔は変位の起きた範囲の下部において、ボーリング調査を実施した。  
GL. -14.40~-15.00m に破砕部、GL. -18.25~-18.40m に破砕部が分布しており、  
この深度付近が変状の下端になったと考えられる。

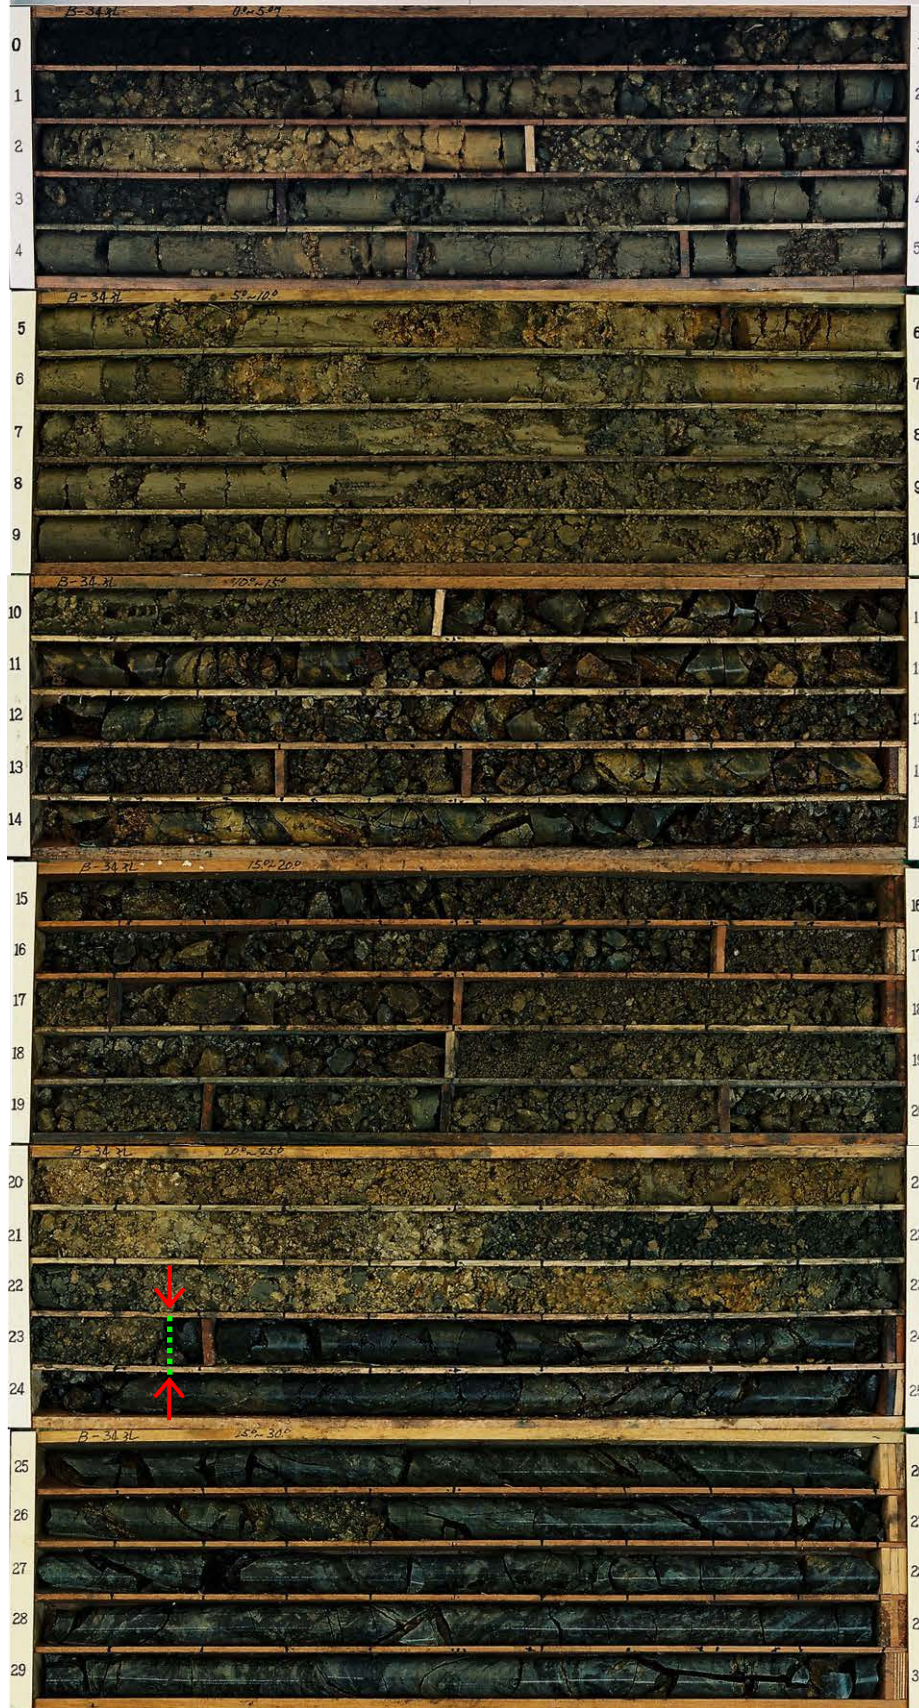
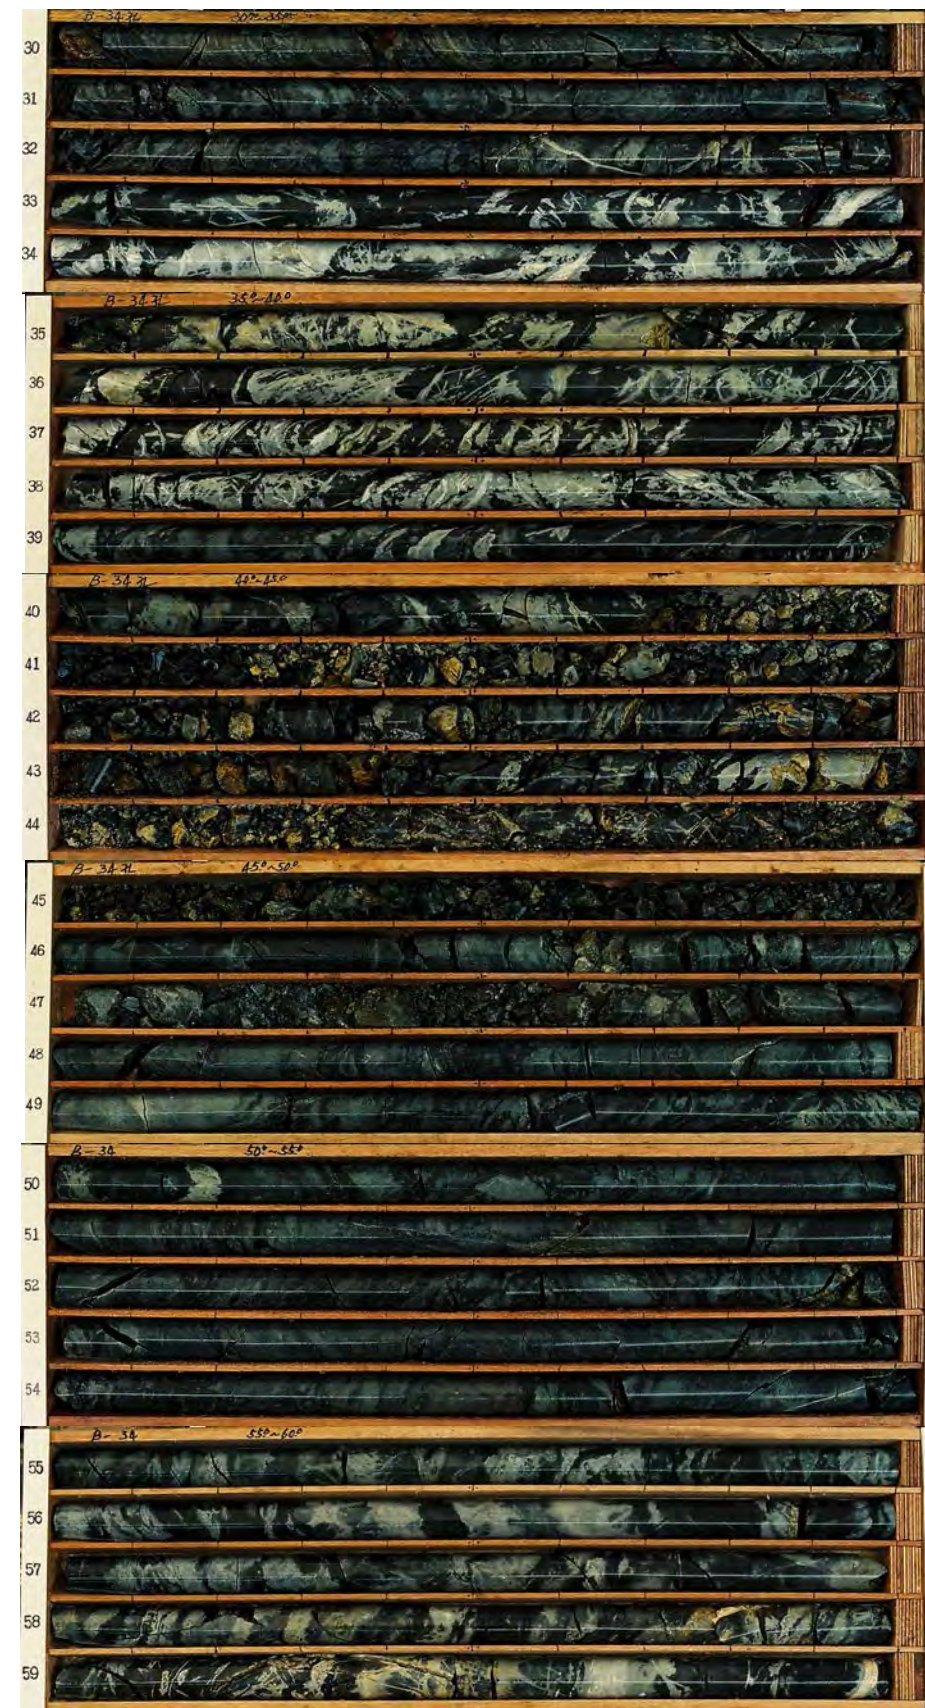
図-4.4.14 B-48 孔ボーリングコア写真および簡易柱状図

B-48 孔においては、GL. -14.7m～GL. -23.15m まで破碎帯が分布し、地表からこの深度までは強風化(ε)～中風化(δ)し褐色化した D 級岩盤～CLL 級岩盤が分布している。その下は概ね新鮮(β)な CM 級以上の岩盤が分布している。  
風化境界の GL. -23.15m 付近が変状の下端になったものと考えられる。

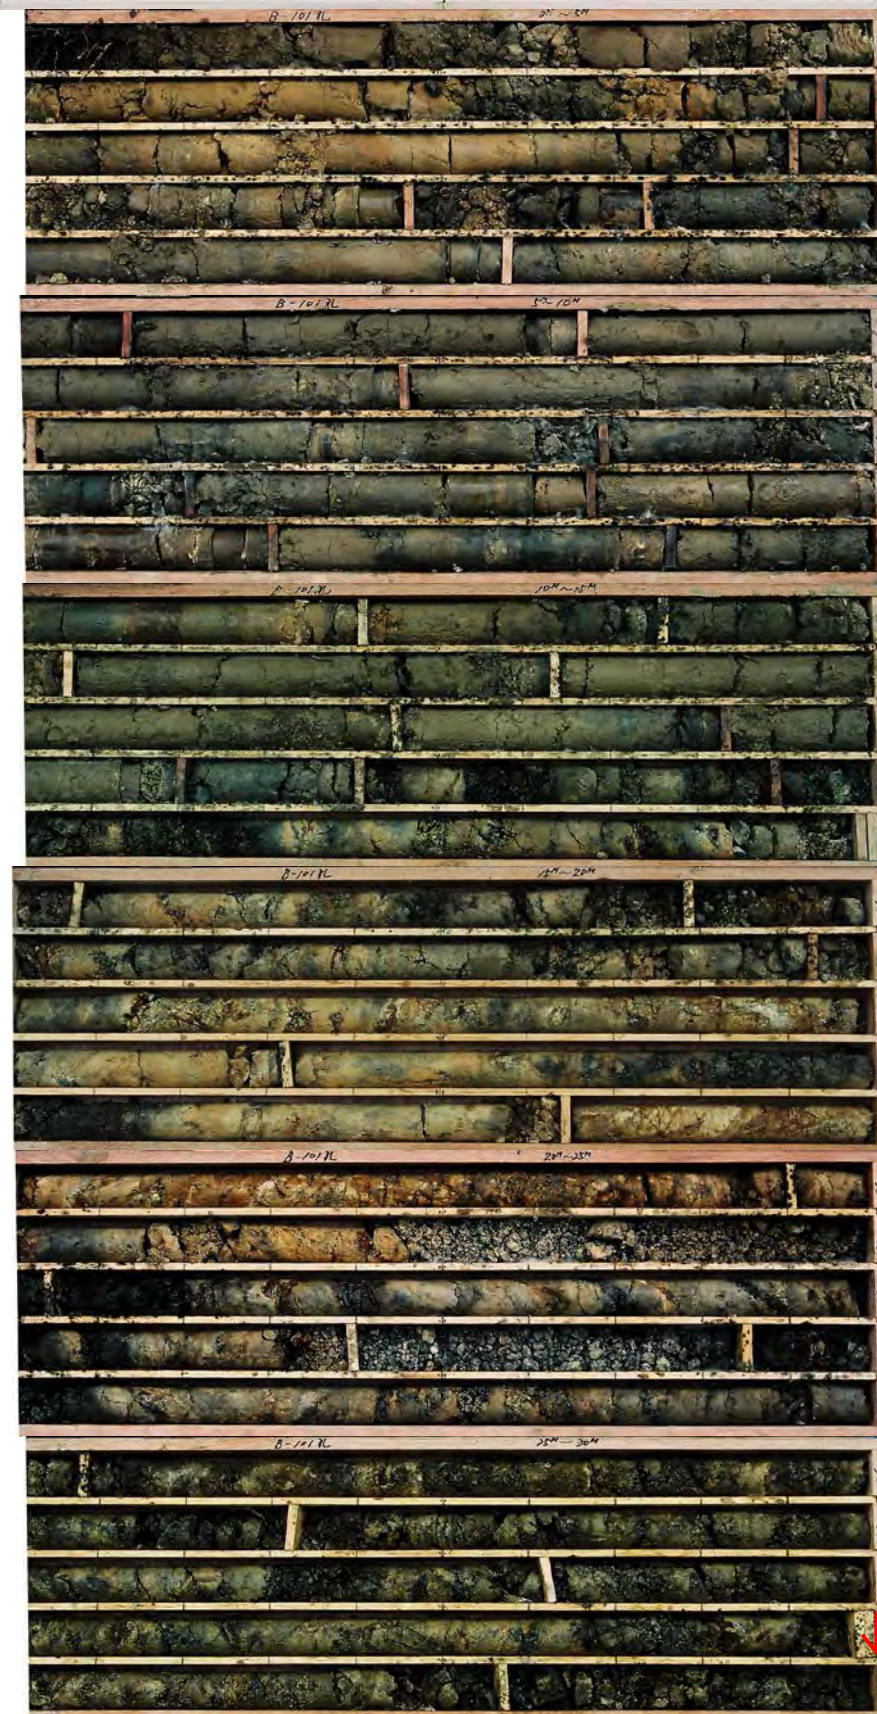
図-4.4.15 B-101 孔ボーリングコア写真および簡易柱状図

B-101 孔（斜め 45°）においては、地表から GL.-35.2m までは破碎と強風化（ε）～中風化（δ）により軟質化もしくは粘土化している。  
GL.-30.0m までは強風化（δ）により粘土を含む軟質化した角礫状となっており、この深度付近が変状の下端になったと考えられる。

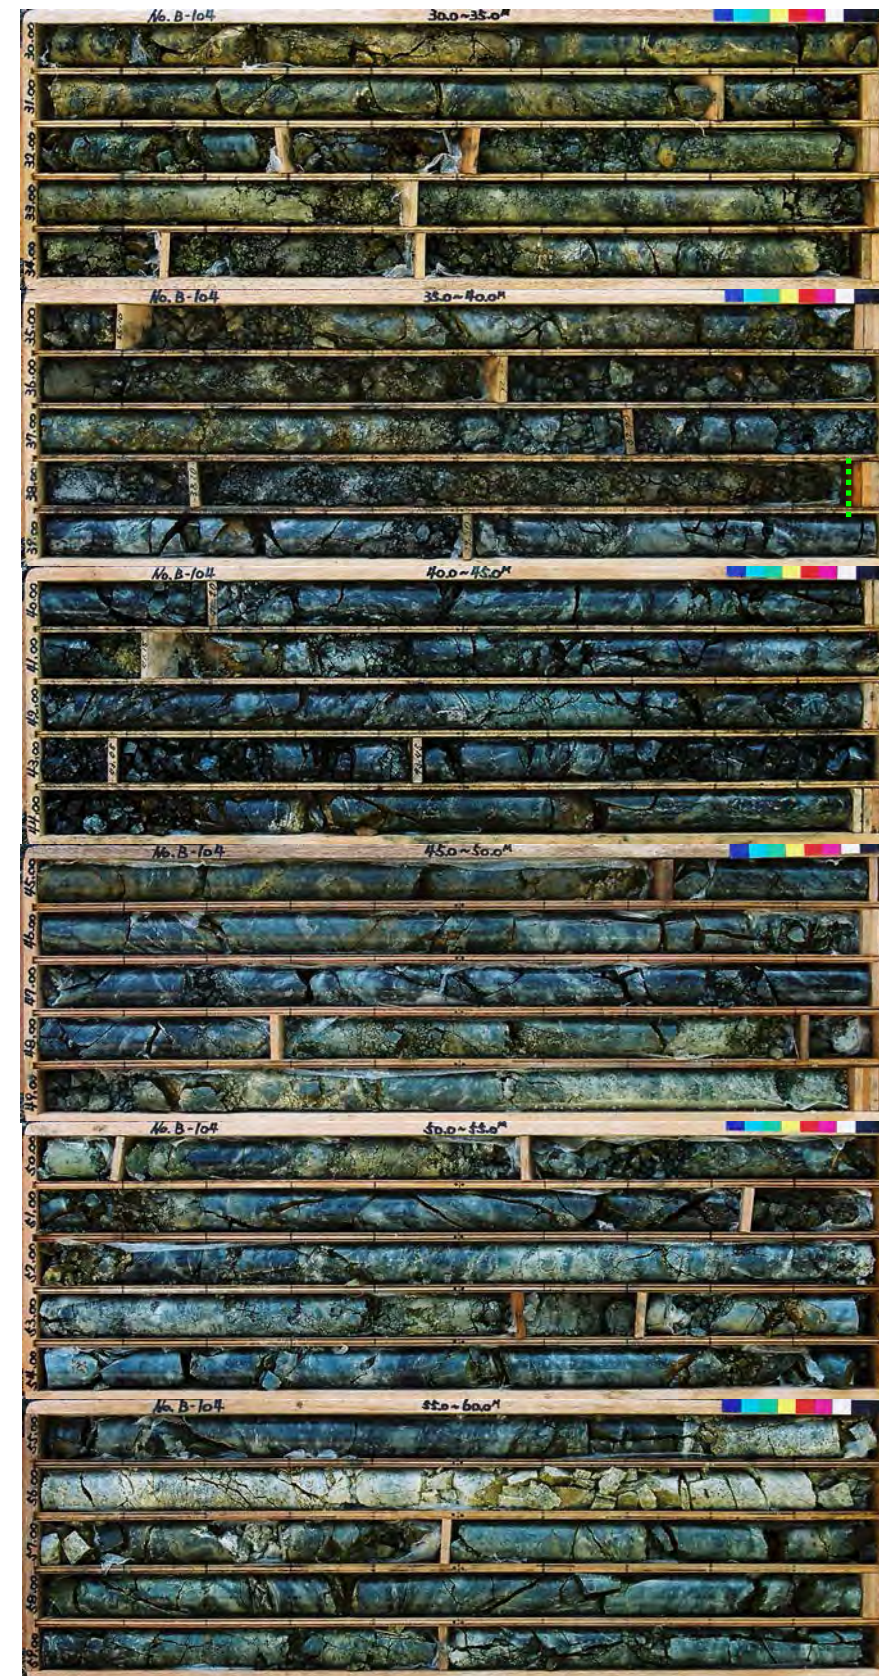
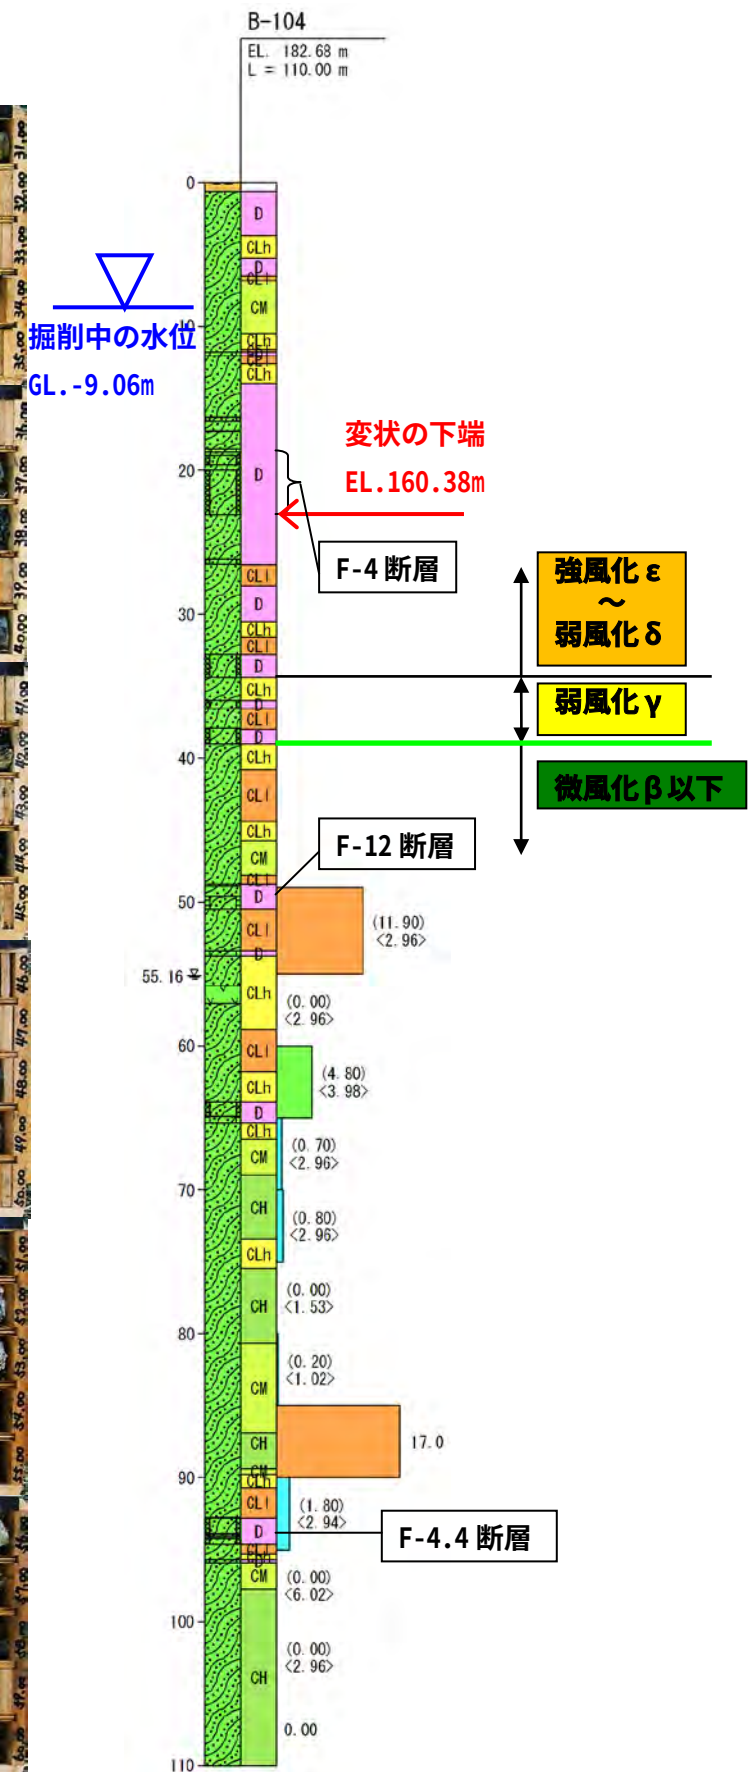
図-4.4.16 B-104孔ボーリングコア写真および簡易柱状図

B-104 孔においては、地表から GL.-34.6m までは破碎と強風化 (ε) ~ 中風化 (δ) により軟質化もしくは粘土化となった D 級岩盤 ~ CLh 級岩盤を主体としている。それ以深は GL.-39.0m までは破碎と弱風化 (γ) により粘土混じり角礫状 ~ 岩塊状の D 級岩盤 ~ CLh 級岩盤が分布する。それ以深は破碎の影響を受けているが、概ね新鮮な状態となる。GL.-18.55m ~ GL.-23.05m 区間には F-4 断層が分布し、礫混じり粘土状となる。

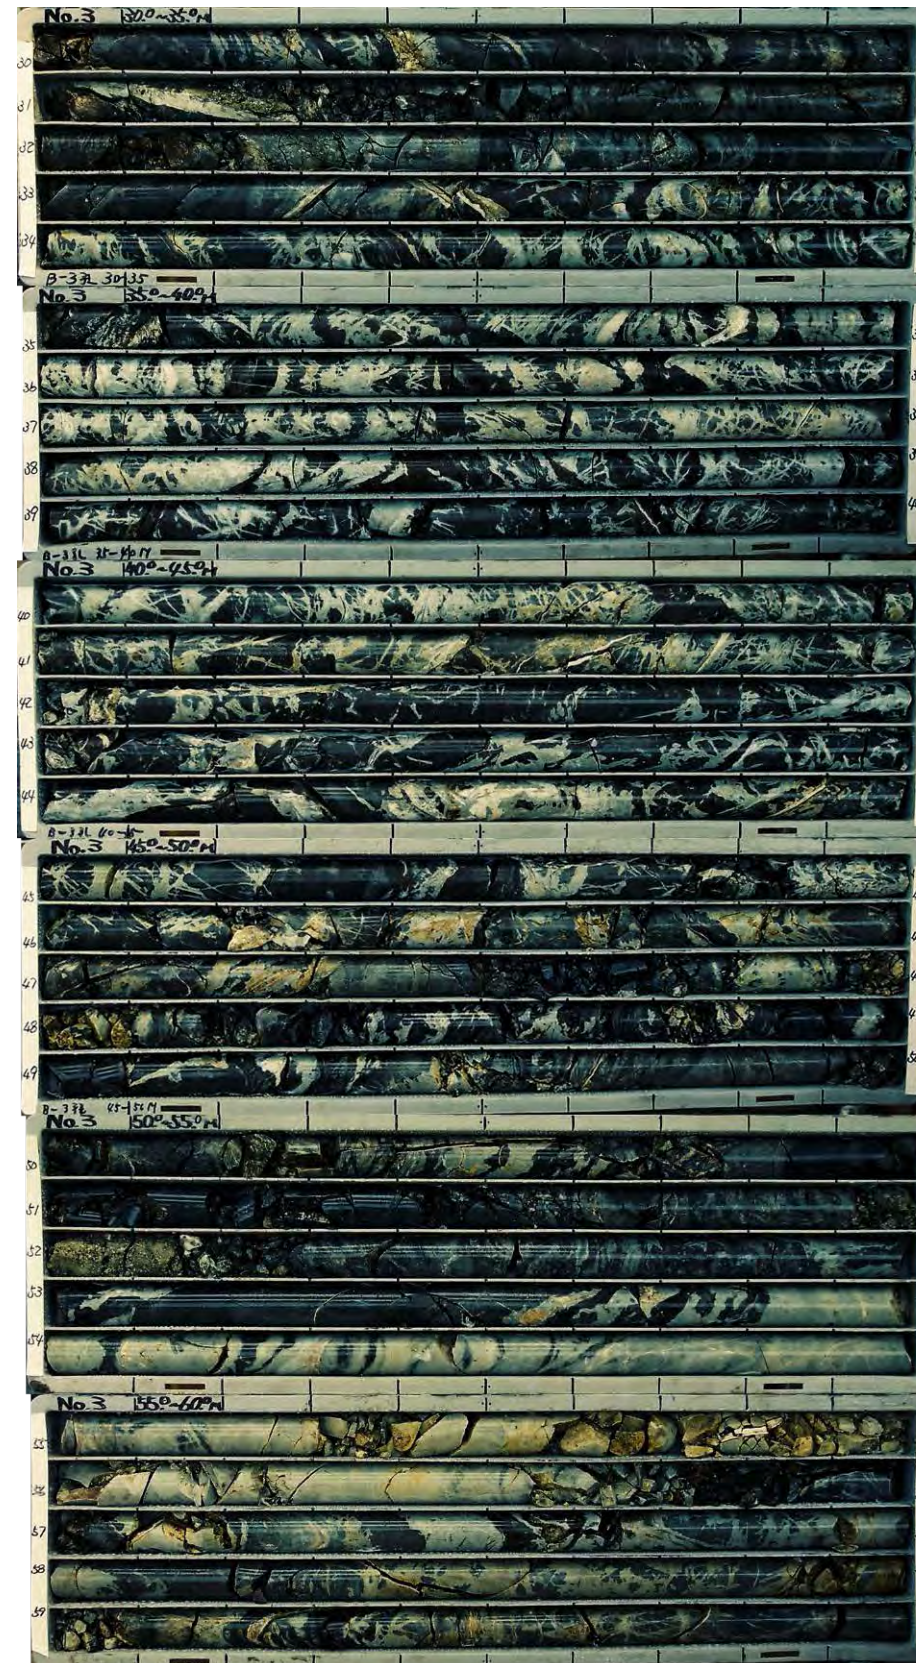
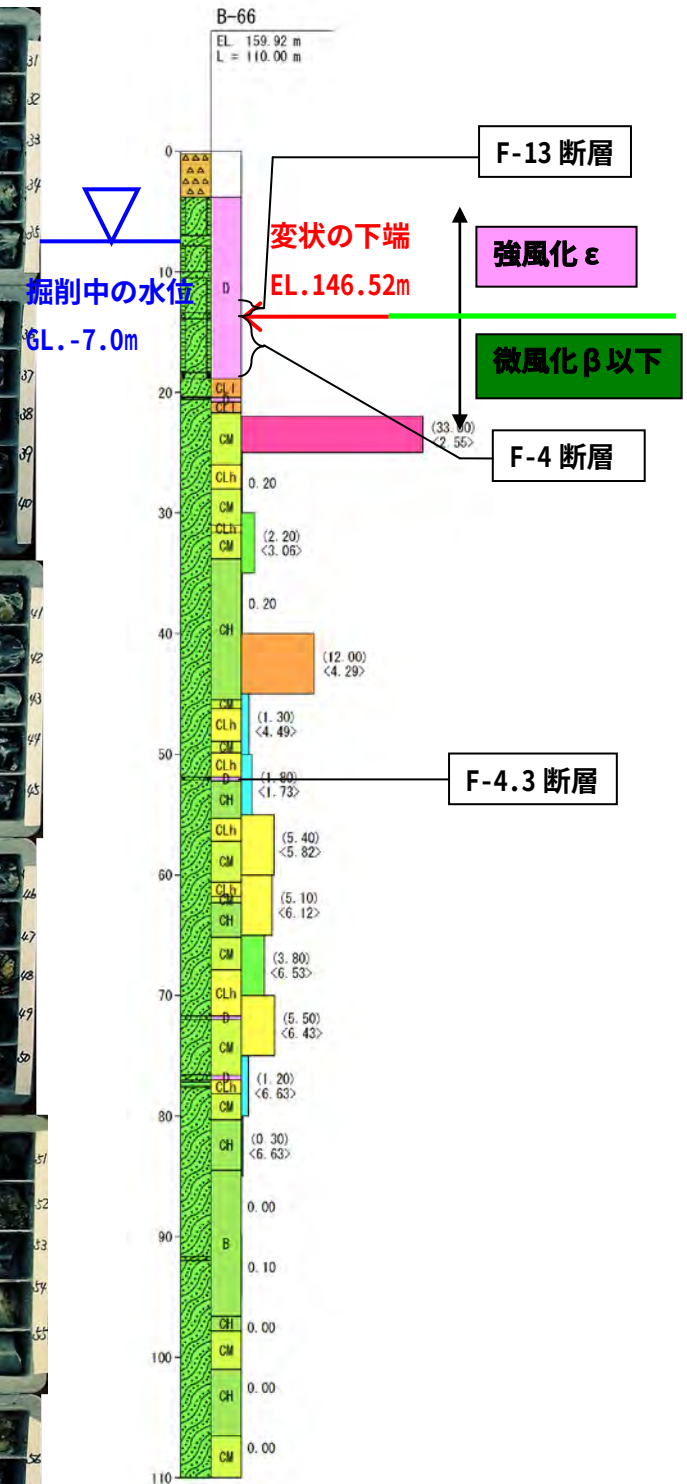
図-4.4.18 B-66 孔ボーリングコア写真および簡易柱状図

B-66 孔においては、地表から GL.-13.4m 破碎帯が認められ、強風化（δ）により褐色軟質化した D 級岩盤が分布する。それ以深は、概ね新鮮となる。

この破碎帯は F-13 断層で、この下層の GL.-18.85m まで F-4 断層による破碎帯が分布する。F-13 断層の GL.-13.4m より上層は強風化（δ）しており、この深度付近が変状の下端になったものと考えられる。

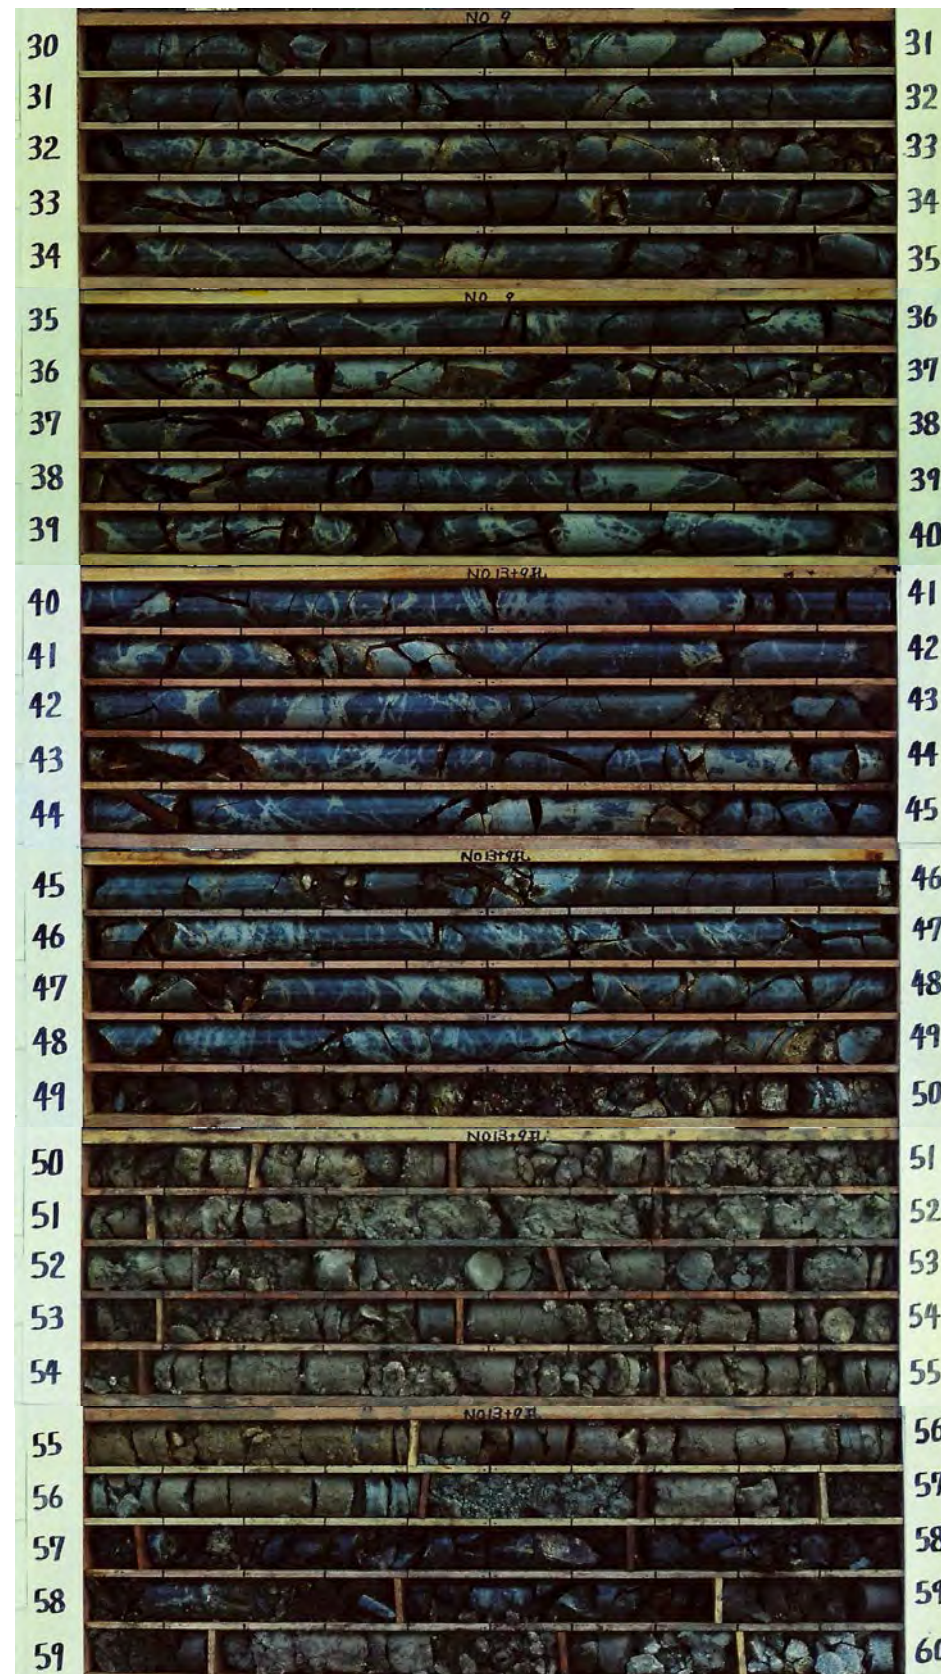
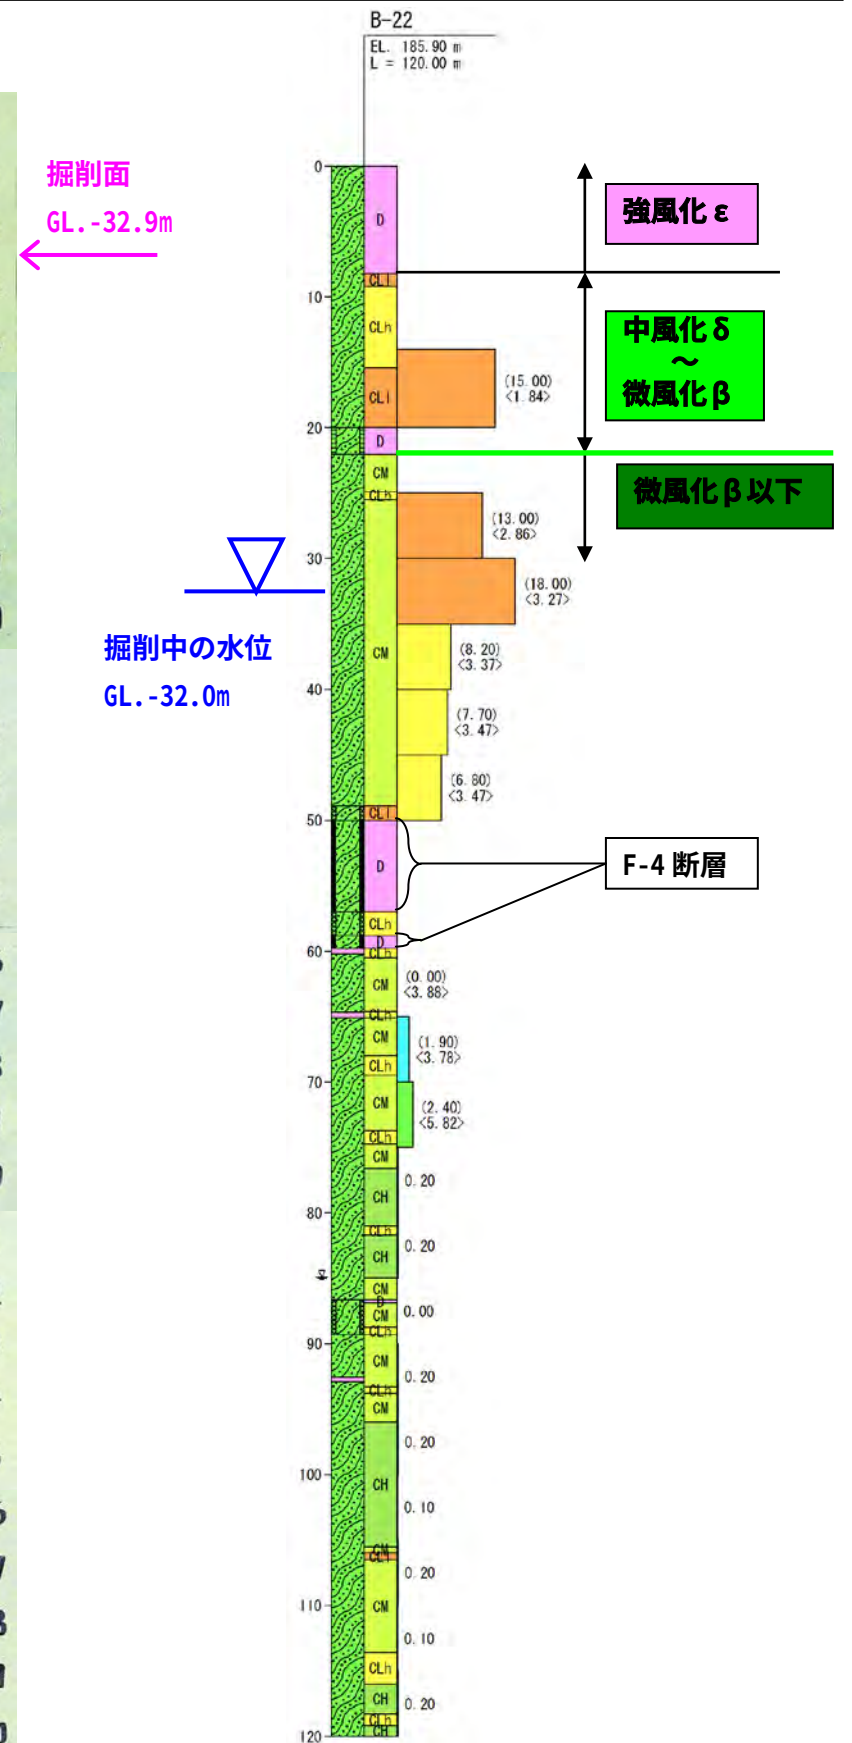
図-4.4.20 B-22 孔ボーリングコア写真および簡易柱状図

B-22 孔においては、地表から GL.-8.2m まで強風化（ε）し褐色軟質化した D 級岩盤が分布する。それ以深は GL.-20.0m～GL.-22.65m に分布する破碎帯を除くと中風化（δ）～弱風化（γ）の CLl 級岩盤～CLh 級岩盤が分布し、破碎帯より深部は新鮮な岩盤が分布する。  
変位が確認された範囲内のボーリング孔に比べると強風化の深度は浅い。
