## 第4章 基礎岩盤の解析・評価

### 4.1 岩盤判定会議資料作成

## 4.2 F-6 断層部（河床部下流側コア敷き）の岩盤状況

#### 4.4 左岸頂部法面の岩盤状況

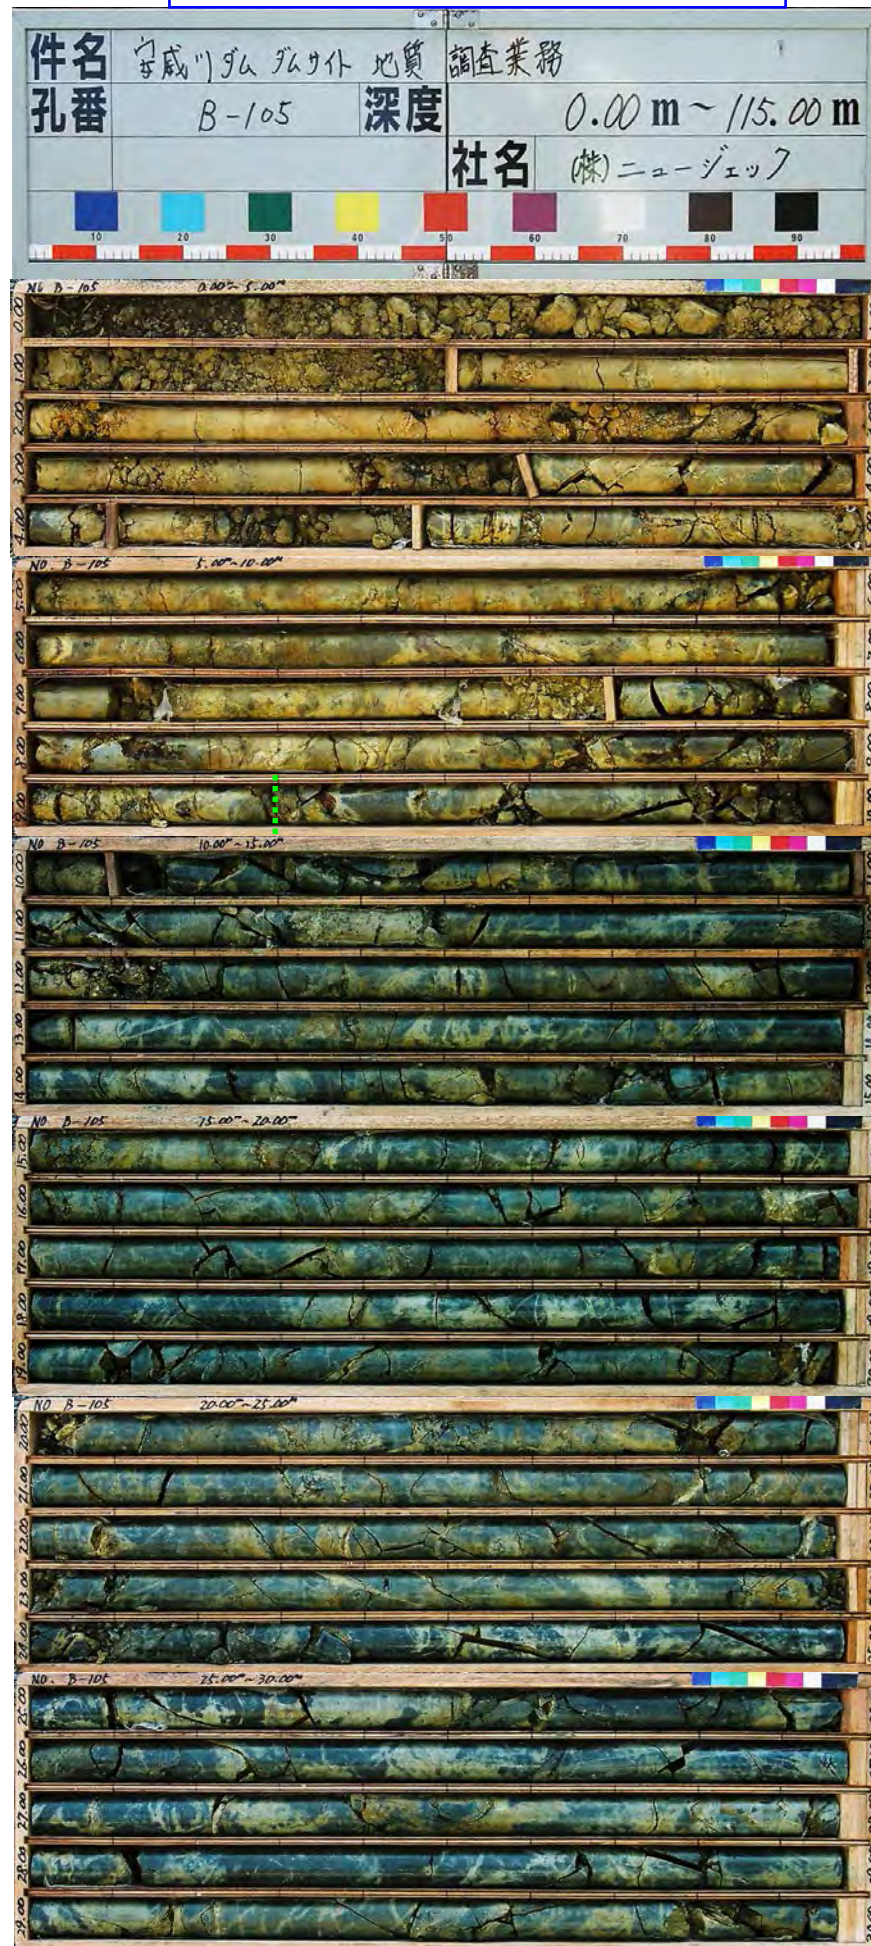
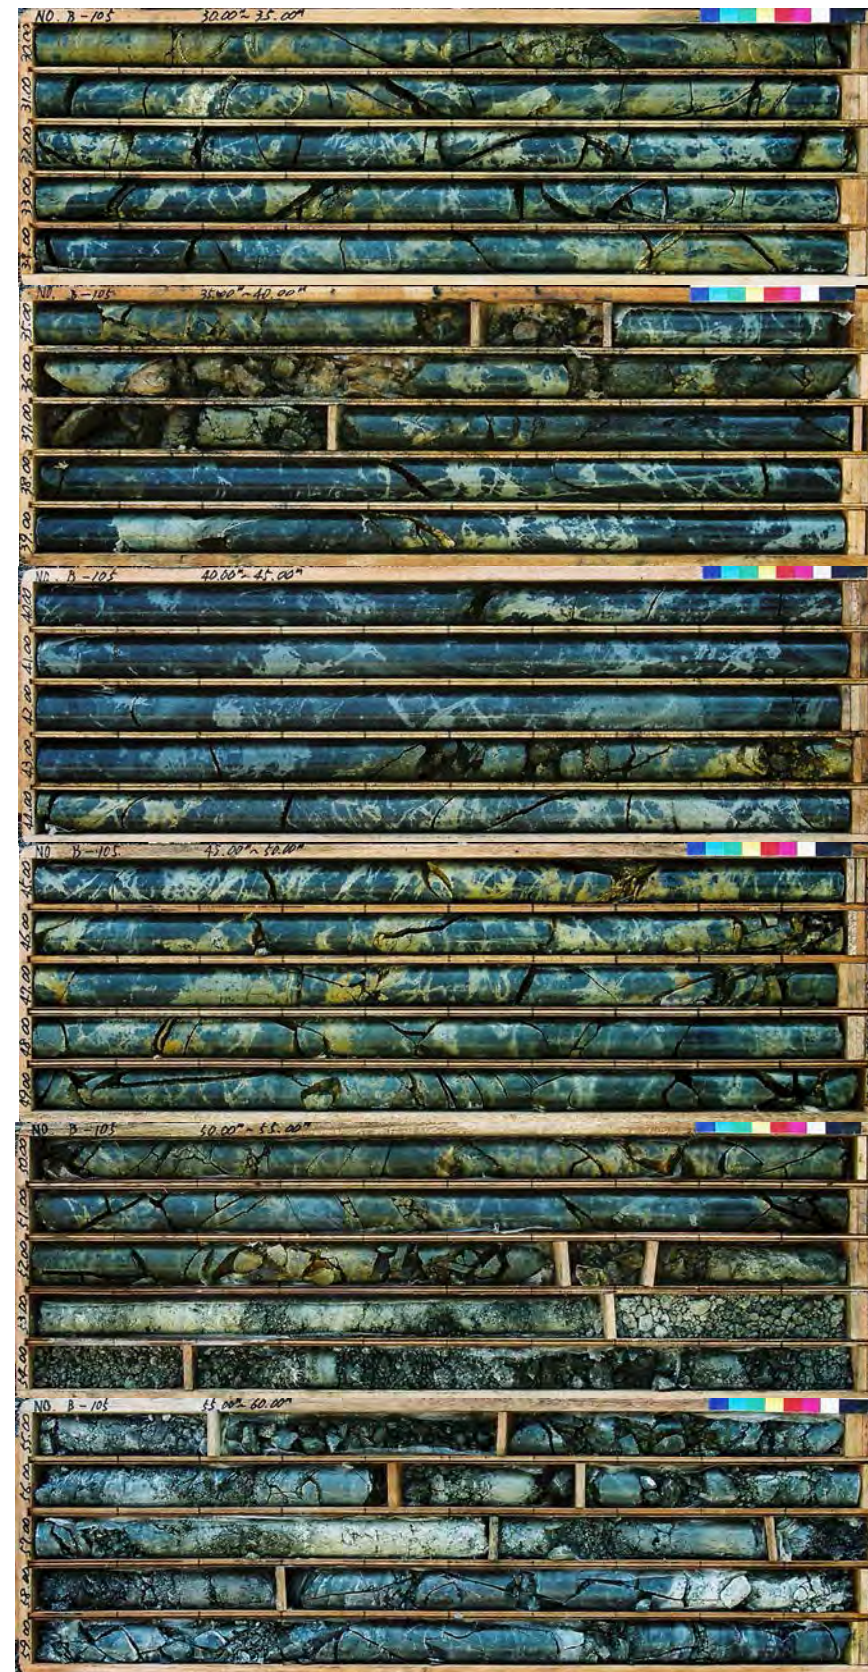
図-4.4.21 B-105 孔ボーリングコア写真および簡易柱状図

B-105 孔においては、地表から GL.-9.3m まで強風化 (ε) ~ 中風化 (δ) により粘土化 ~ 軟質化した D 級岩盤 ~ CL I 級岩盤が分布する。それ以深は破碎帯を除くと新鮮な岩盤が分布する。GL.-52.75m ~ GL.-55.2m に F-4 断層が分布するが、これより上層においても風化は進んでいない。変位が認められた範囲内のボーリング孔に比べると強風化の深度は浅い。

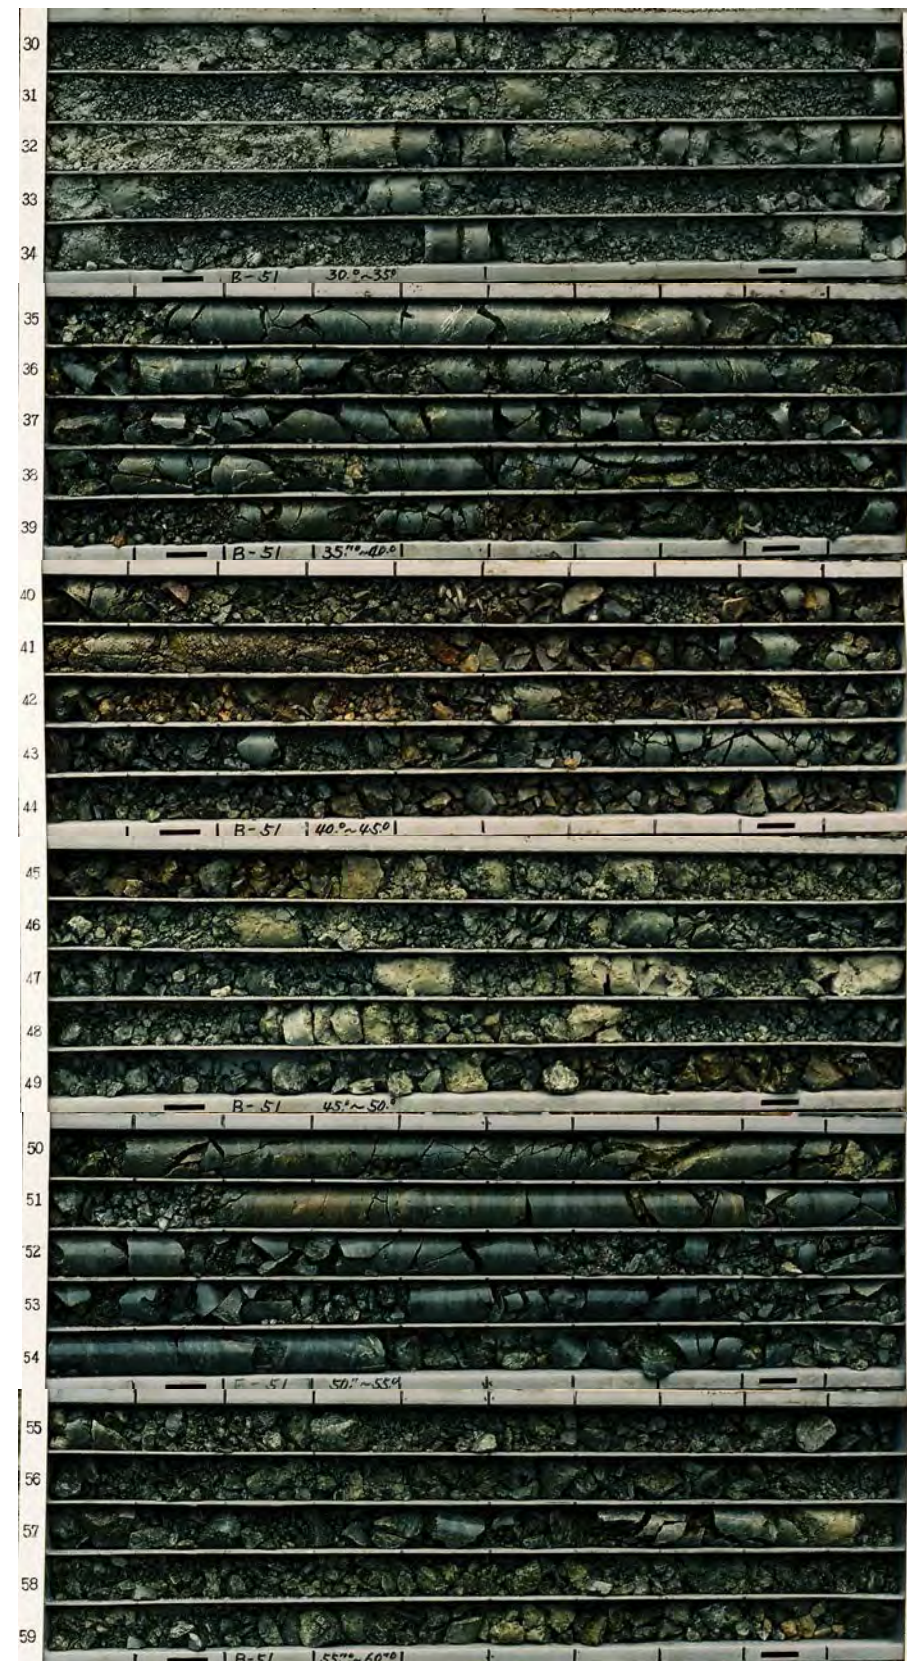
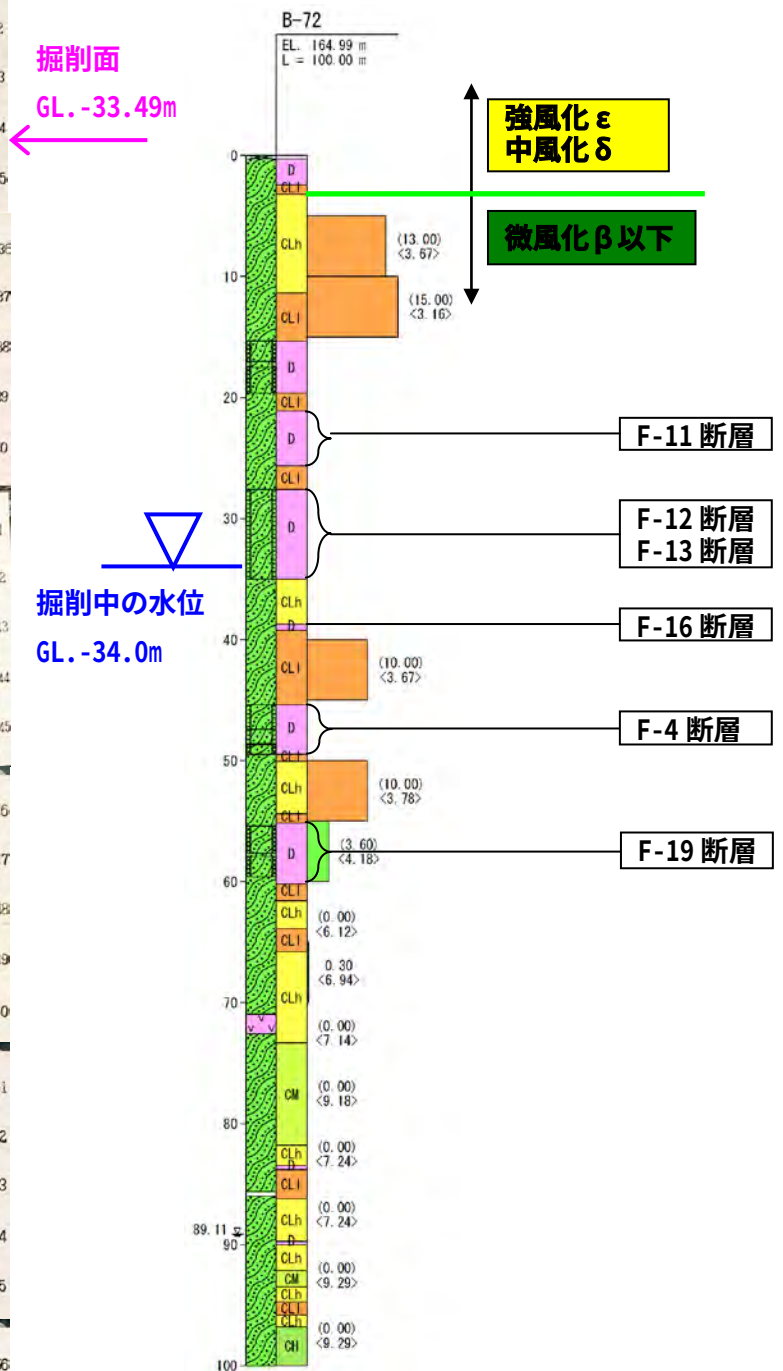
図-4.4.22 B-72 孔ボーリングコア写真および簡易柱状図

B-72 孔においては、地表から GL.-3.2m まで強風化（ε）～中風化（δ）により褐色軟質化した D 級岩盤～CLl 級岩盤が分布する。それ以深は複数の破碎帯の影響を受けており、GL.-27.6m までは風化により割れ目の褐色が認められるが、岩芯は概ね新鮮である。変位が認められた範囲内のボーリング孔に比べると強風化の深度は浅い。

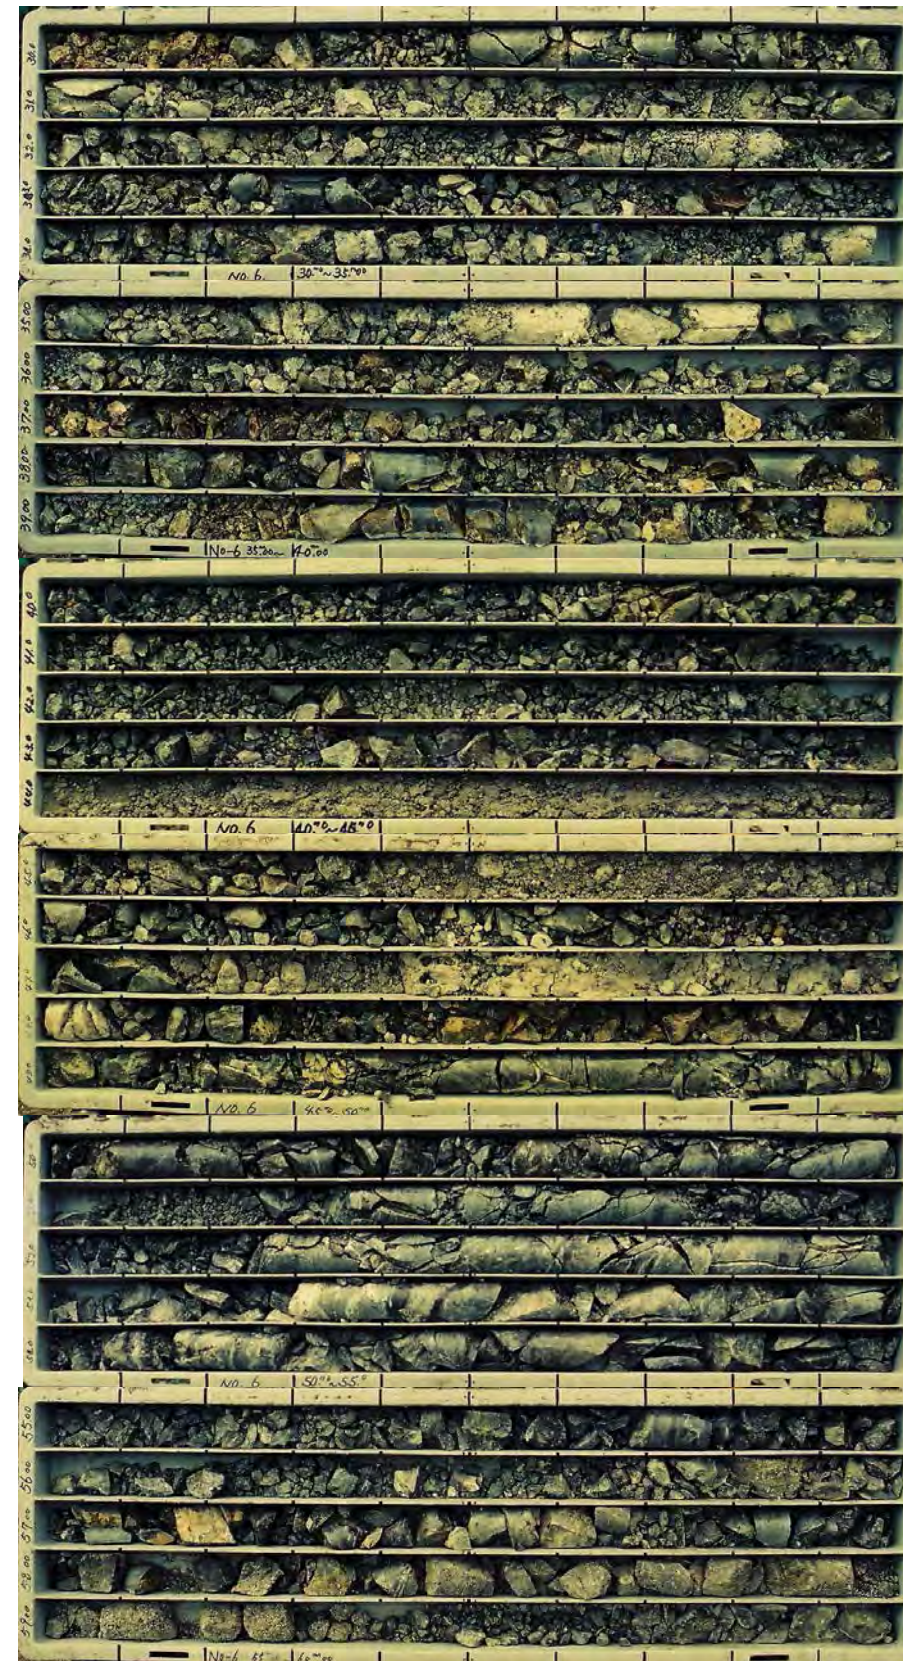
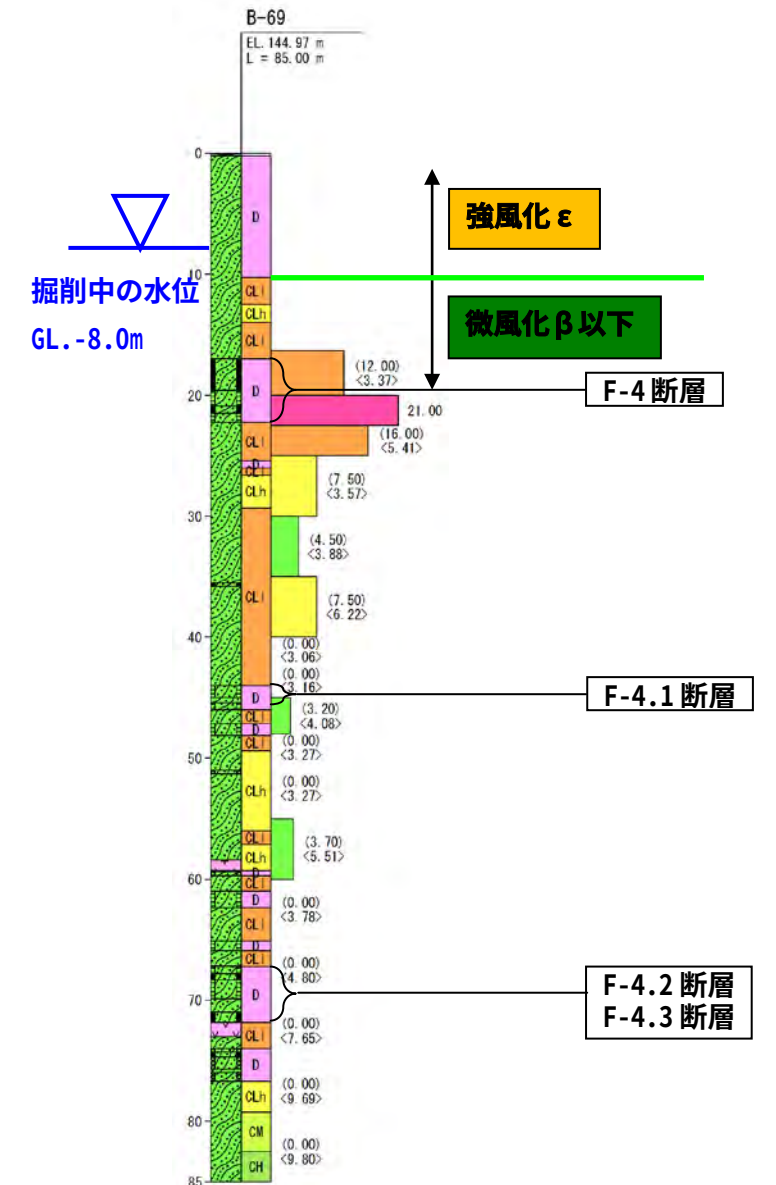
図-4.4.23 B-69 孔ボーリングコア写真および簡易柱状図

B-69 孔においては、地表から GL. -10.2m まで強風化 (ε) により褐色軟質化した D 級岩盤が分布する。それ以深につい破碎帯が多数認められるが、岩芯は新鮮である。GL. -17.0m~GL. -22.25m の区間に F-4 断層が分布するが、風化の影響は受けていない。変位が認められた範囲内のボーリング孔に比べると強風化の深度は浅い。

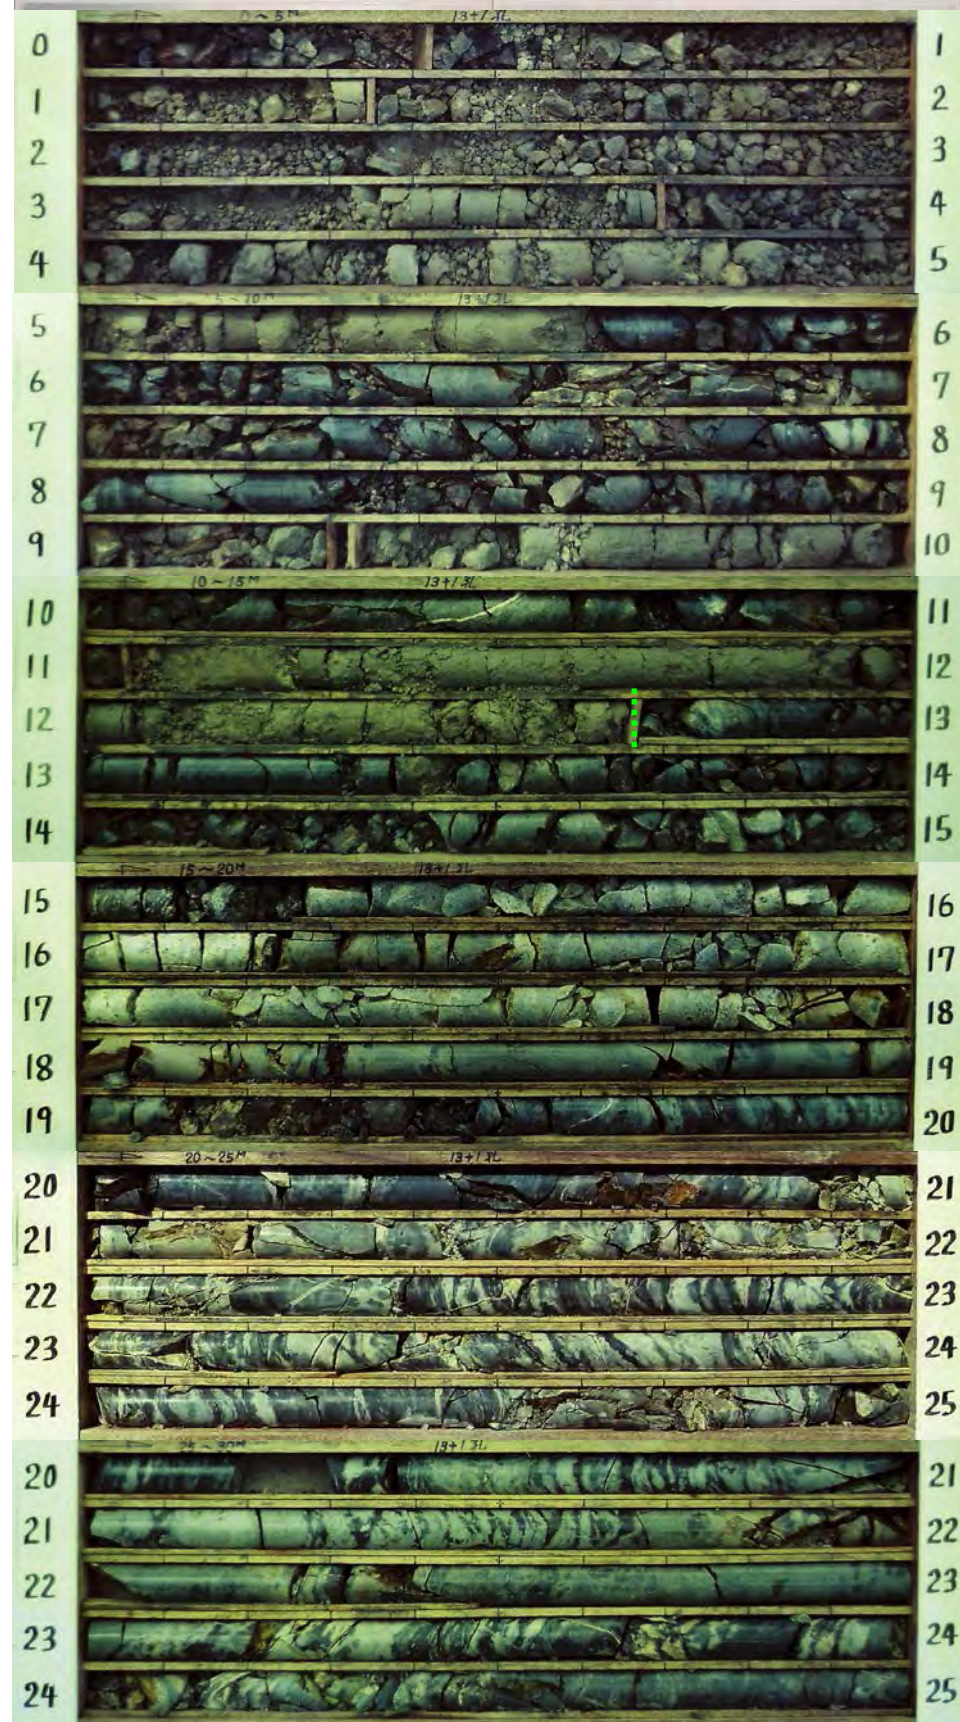
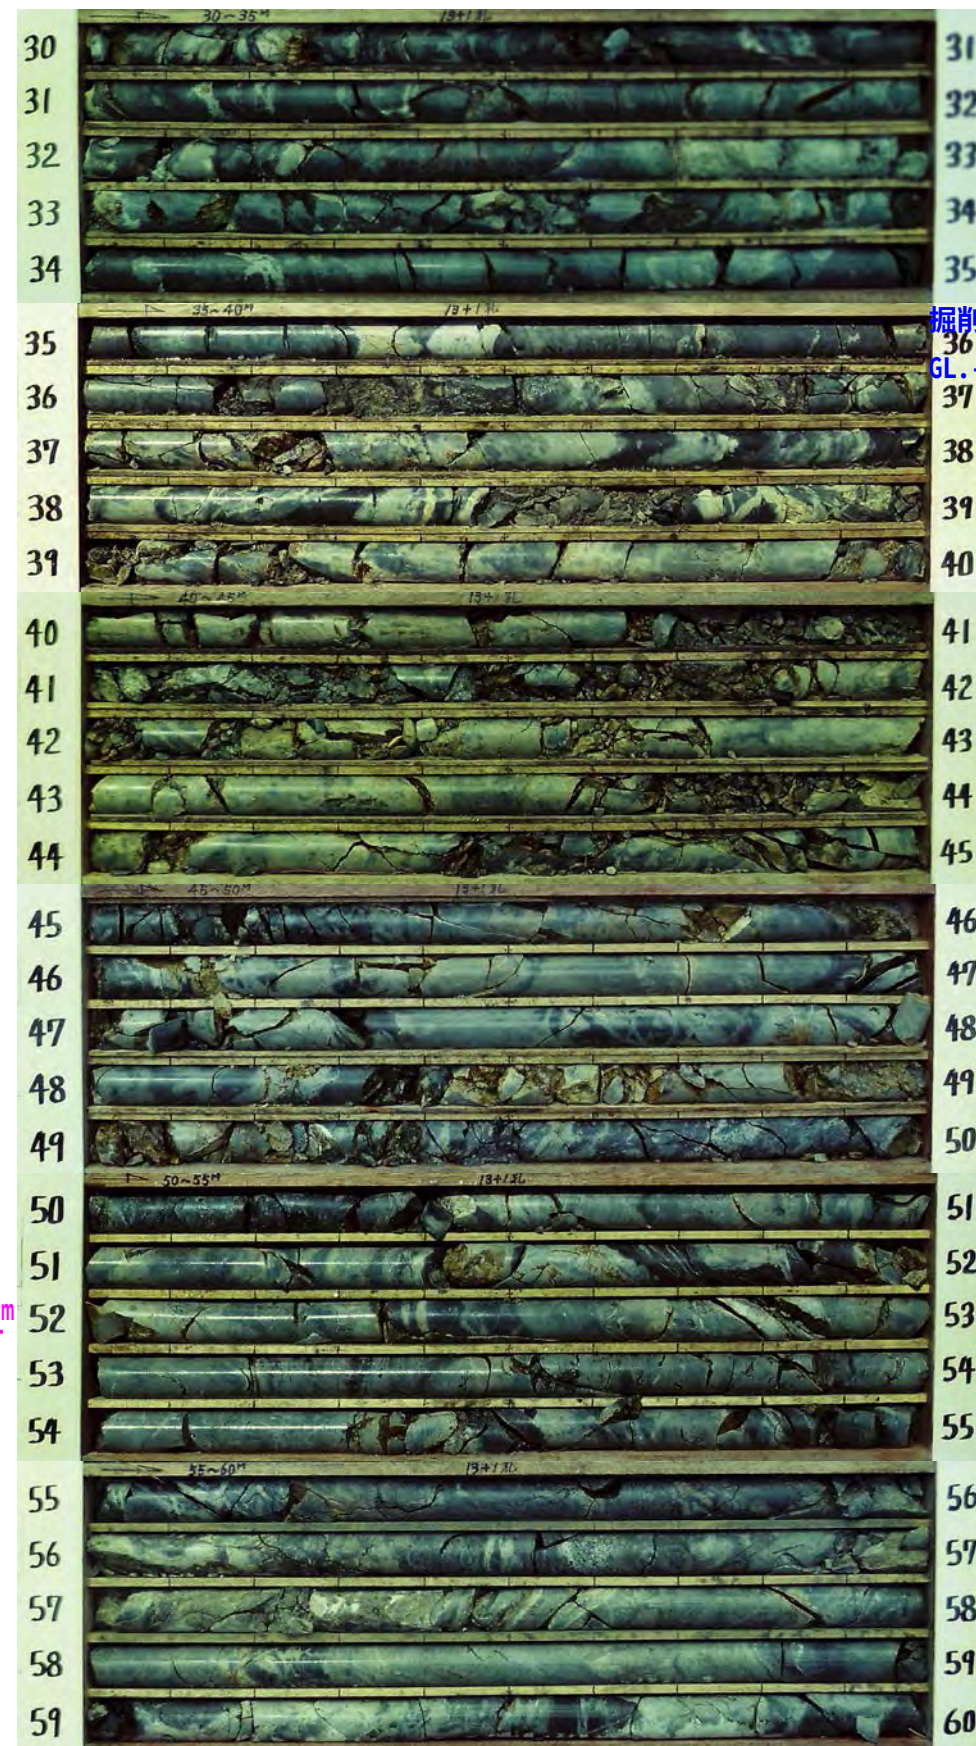
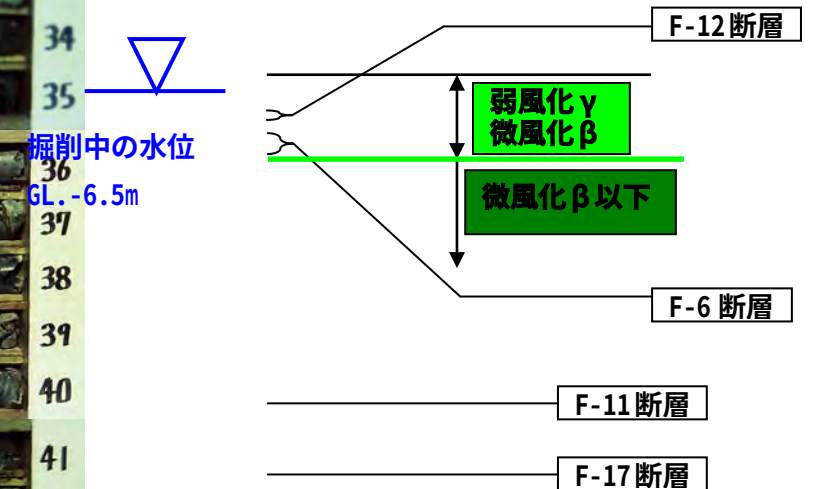
図-4.4.24 B-14 孔ボーリングコア写真および簡易柱状図

B-14 孔においては、地表から GL.-5.6m までは崖錐堆積物が分布し、それ以深は GL.-9.3m～GL.-10.0m、GL.-11.05m～GL.-13.65m の区間に分布する破碎帯までは弱風化 (γ)～微風化 (β) の CLh 級岩盤が分布する。それ以深概ね新鮮である。GL.-9.3m～GL.-10.0m の区間に F-12 断層が分布し、GL.-11.05m～GL.-13.65m に F-6 断層が分布するが風化の影響は少ない。変位が認められた範囲内のボーリング孔に比べると強風化の深度は浅い。

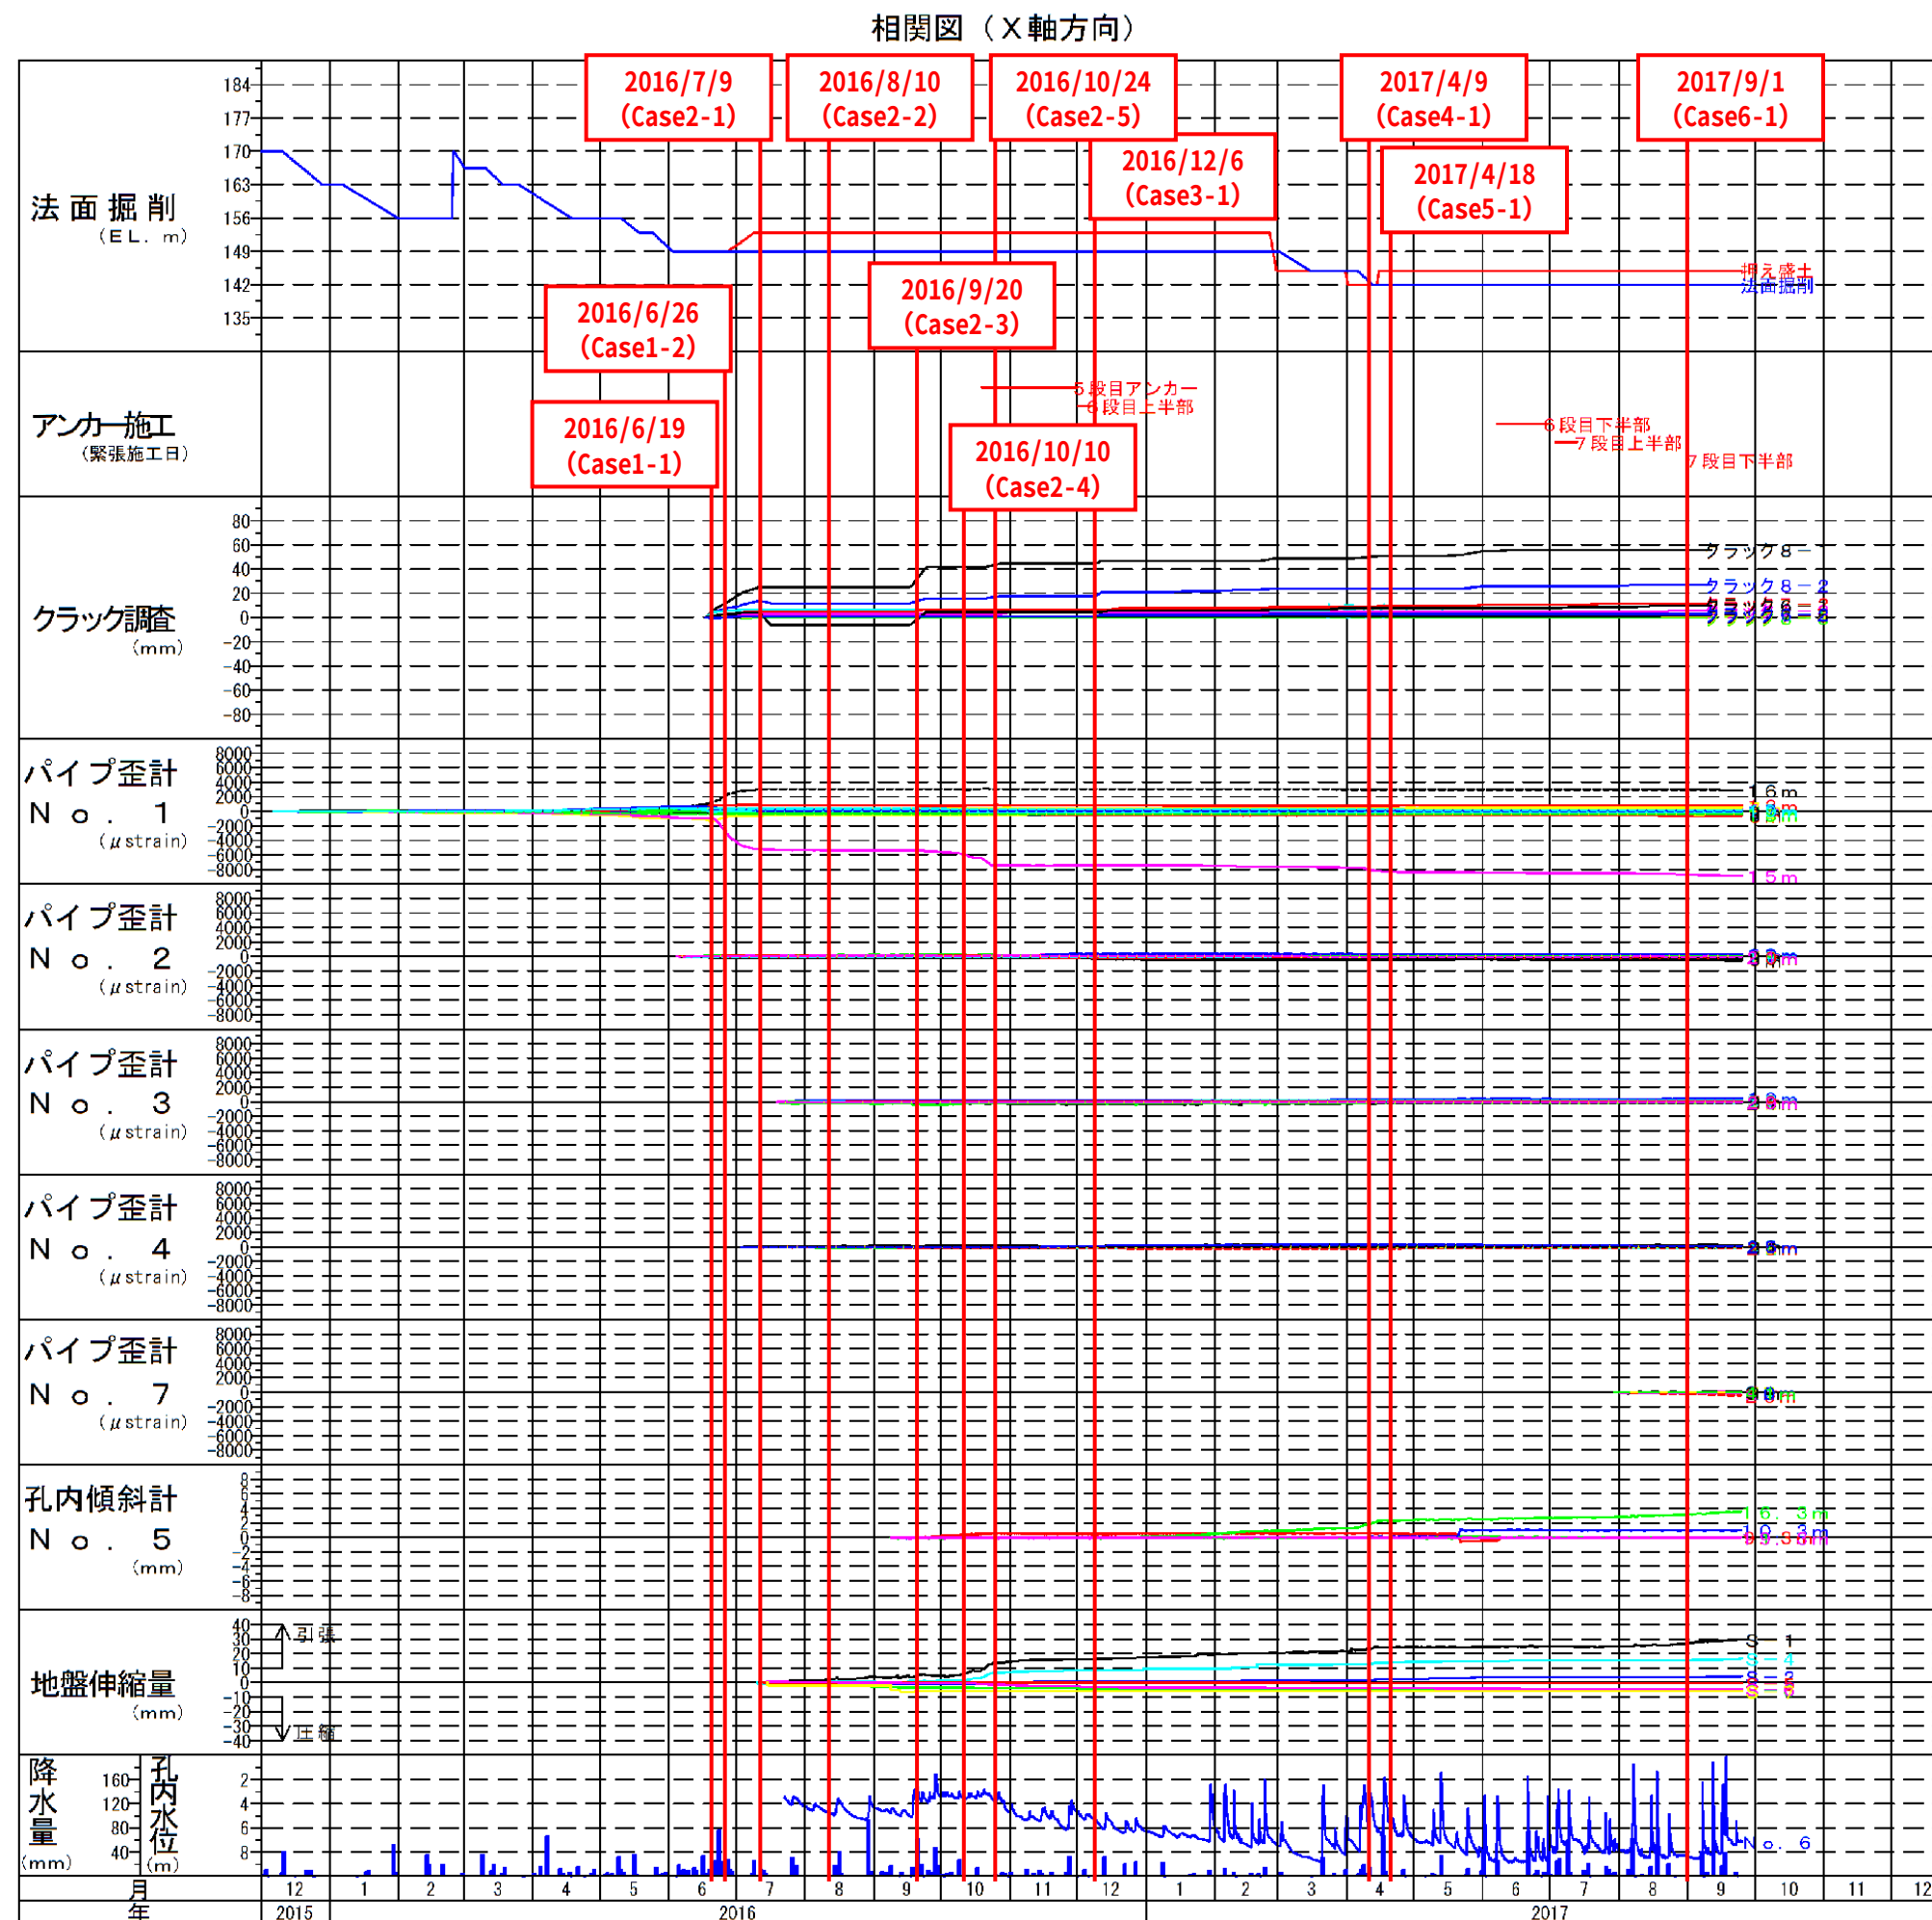
図-4.4.27 動態計測図(X方向)

- ・2016.6.20 変状が起きる。
- ・2016.6.28 押さえ盛土開始。
- ・2016.7.9 押さえ盛土完了。  
その後変状が止まる。
- ・2016.9.18 降雨により地下水位が上昇し、変状が起きる。
- ・2016.9.25 地下水位が低下し、変状が止まる。
- ・2016.10.9 降雨により地下水位が上昇し、変状が起きる。
- ・2016.10.19 5 段目アンカー打設開始。
- ・2016.10.24 変状が止まる。
- ・2017.4.1 押さえ盛土の掘削開始。  
直後から No.1 ひずみ計に変動が認められる。
- ・2017.4.15 再度押さえ盛土を実施。  
変状が止まる。

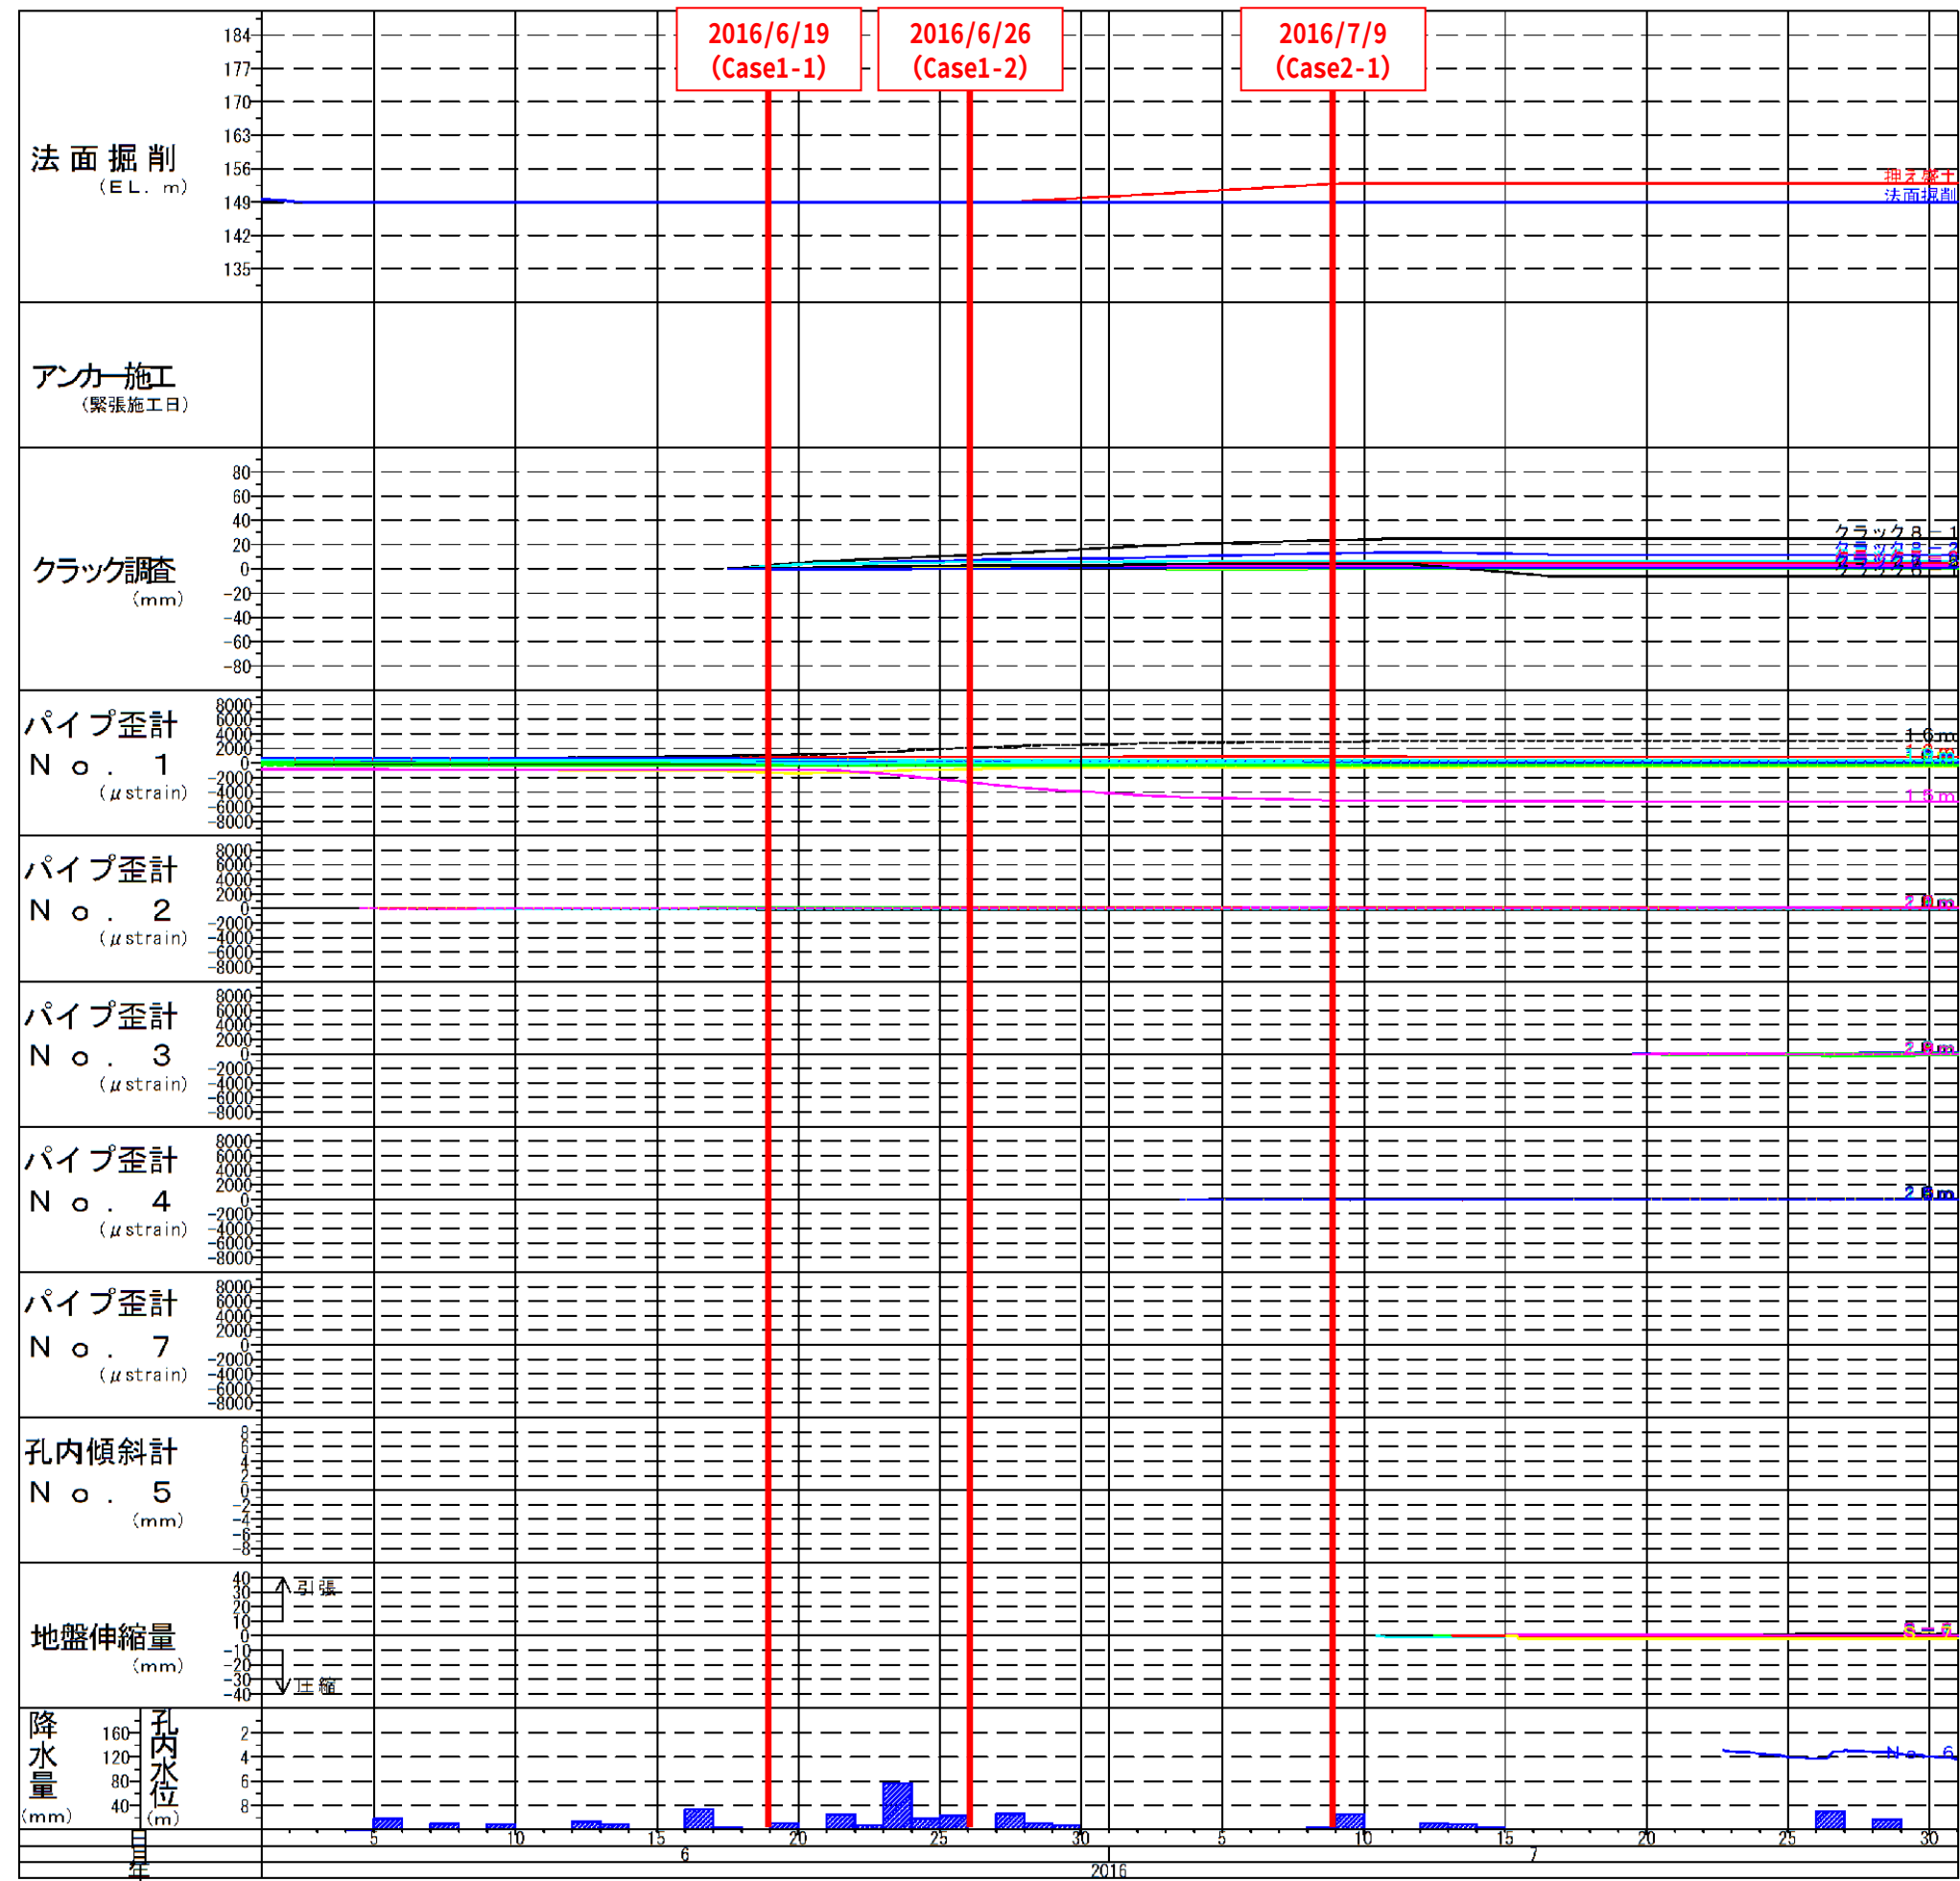
図-4.4.29 動態計測図 (X 方向)

- ・2016.6.20 変状が起きる。
- ・2016.6.28 押さえ盛土開始。
- ・2016.7.9 押さえ盛土完了。
- その後変状が止まる。
