## 第4章 基礎岩盤の解析・評価

### 4.1 岩盤判定会議資料作成

## 4.2 F-6 断層部（河床部下流側コア敷き）の岩盤状況

#### 4.4 左岸頂部法面の岩盤状況

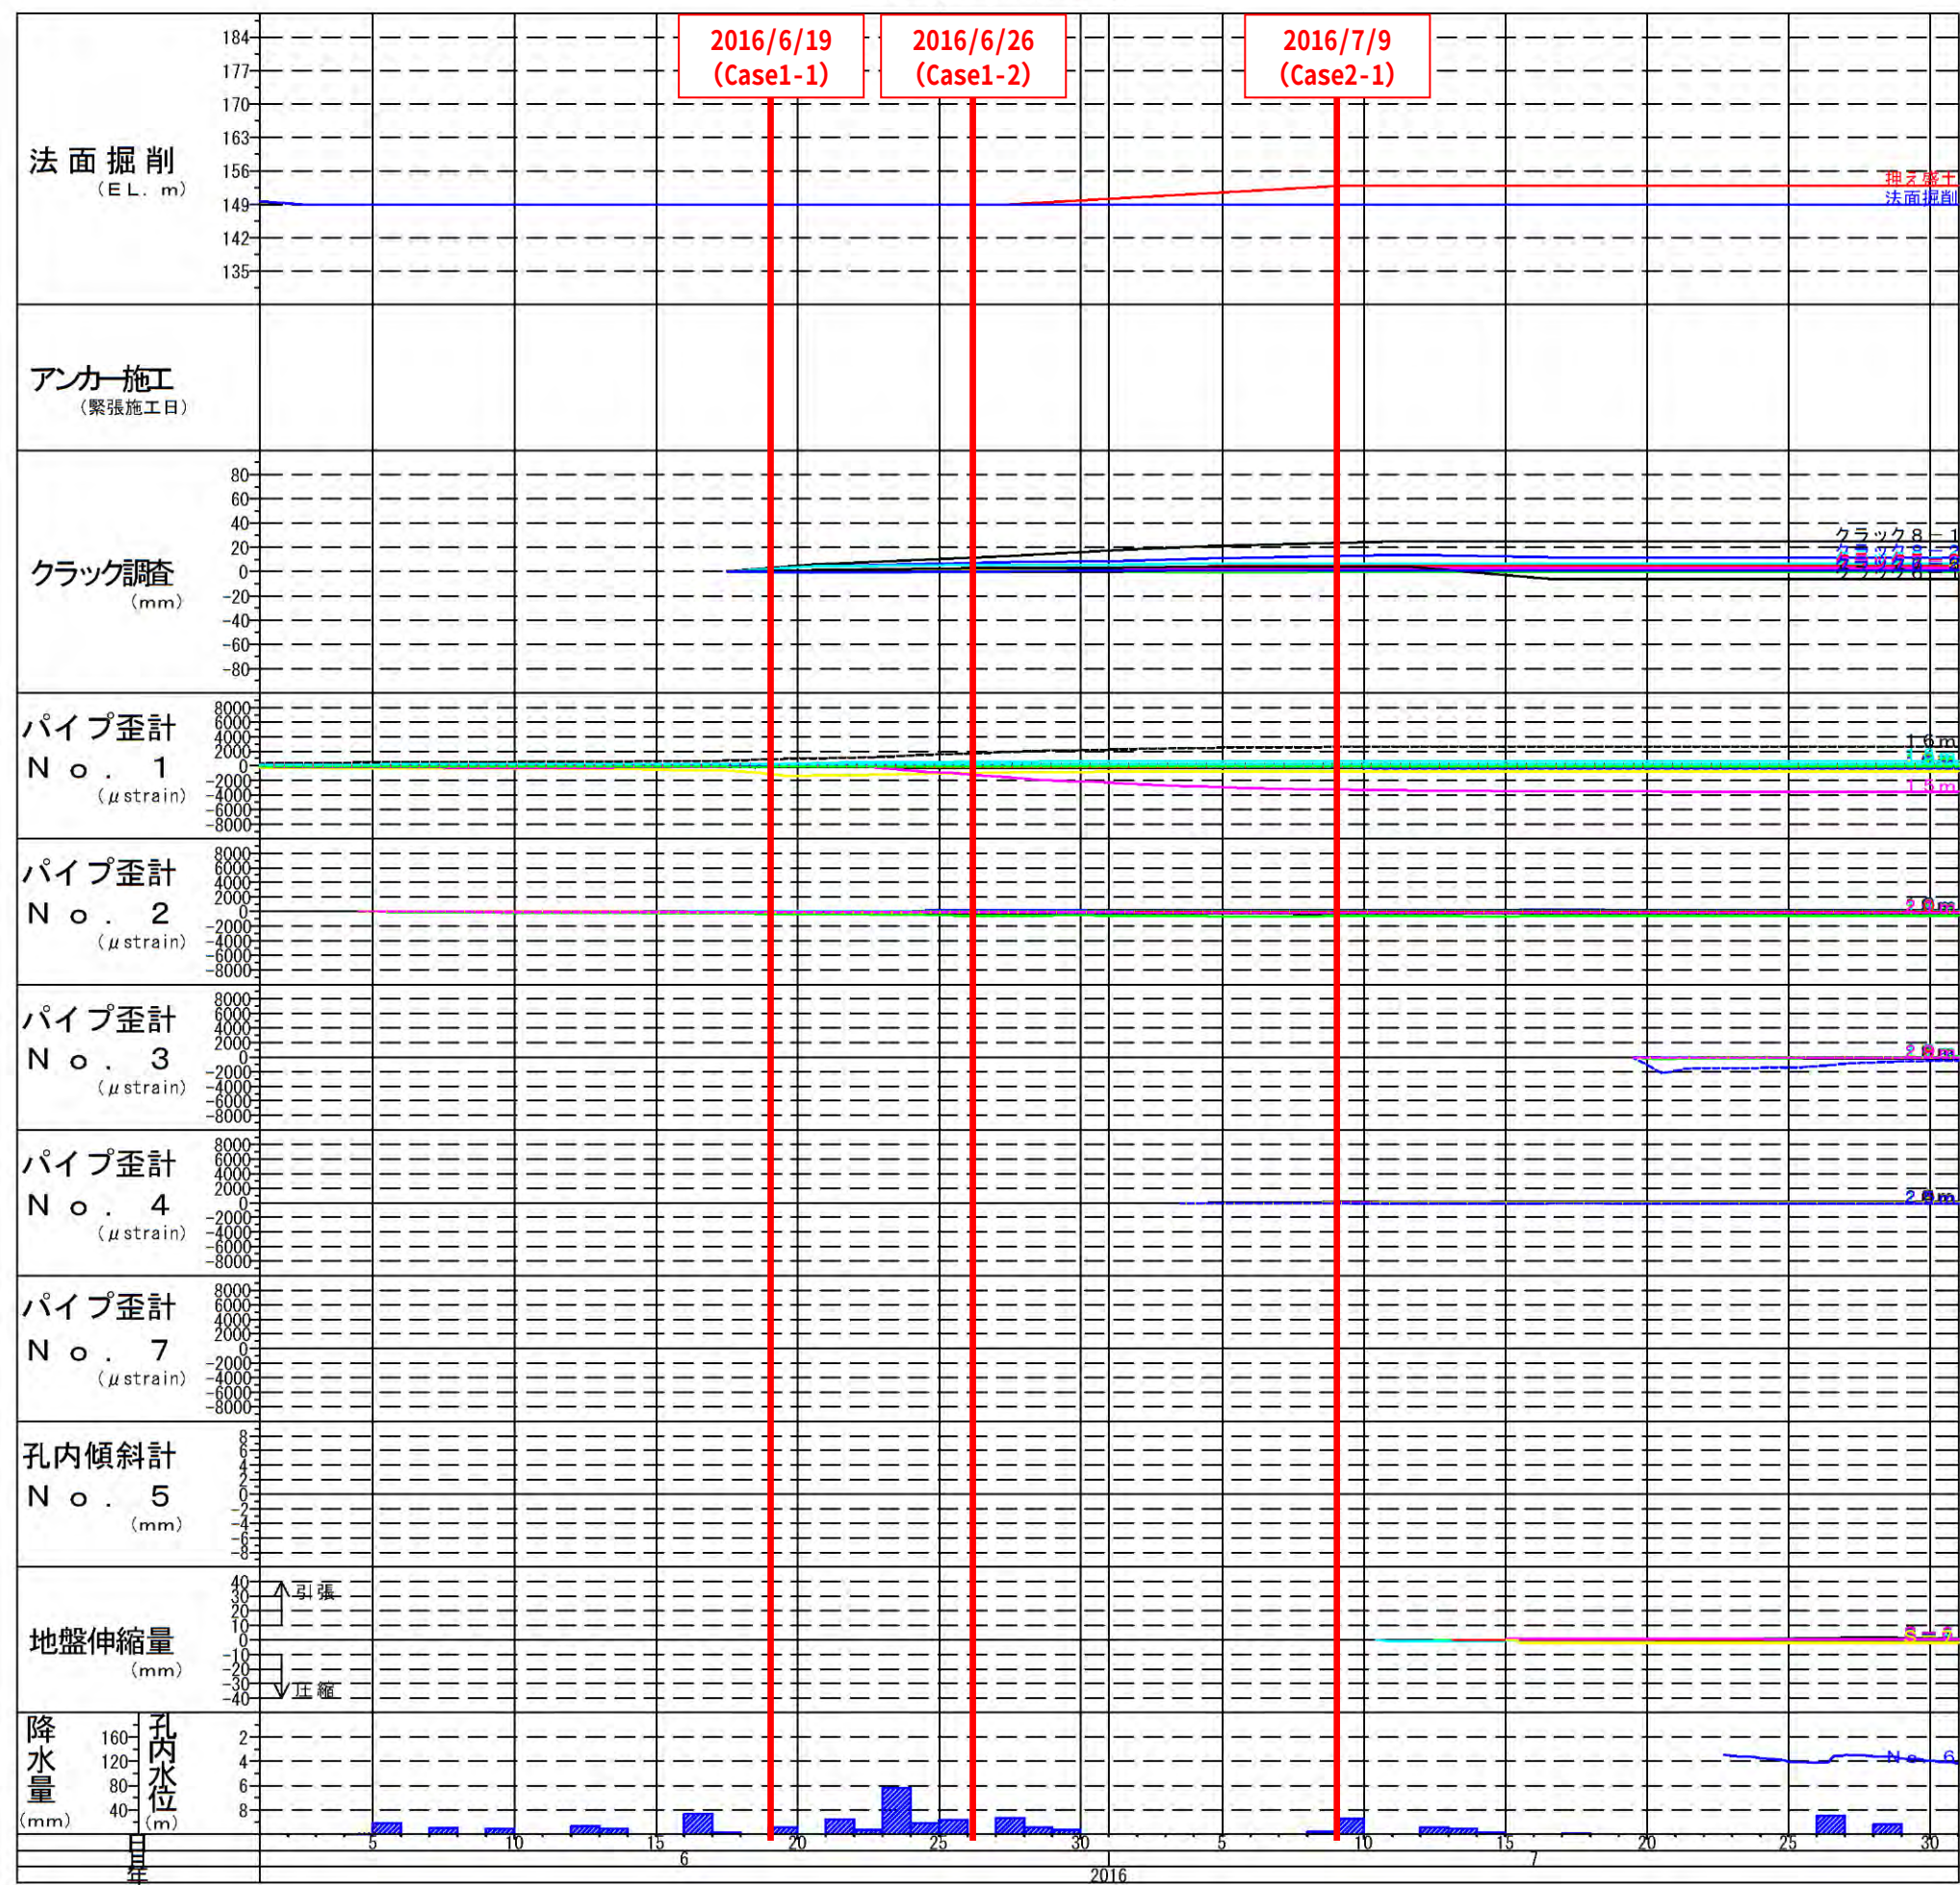
図-4.4.30 動態計測図(Y方向)

- ・ 2016.6.20 変状が起きる。
- ・ 2016.6.28 押さえ盛土開始。
- ・ 2016.7.9 押さえ盛土完了。
- その後変状が止まる。

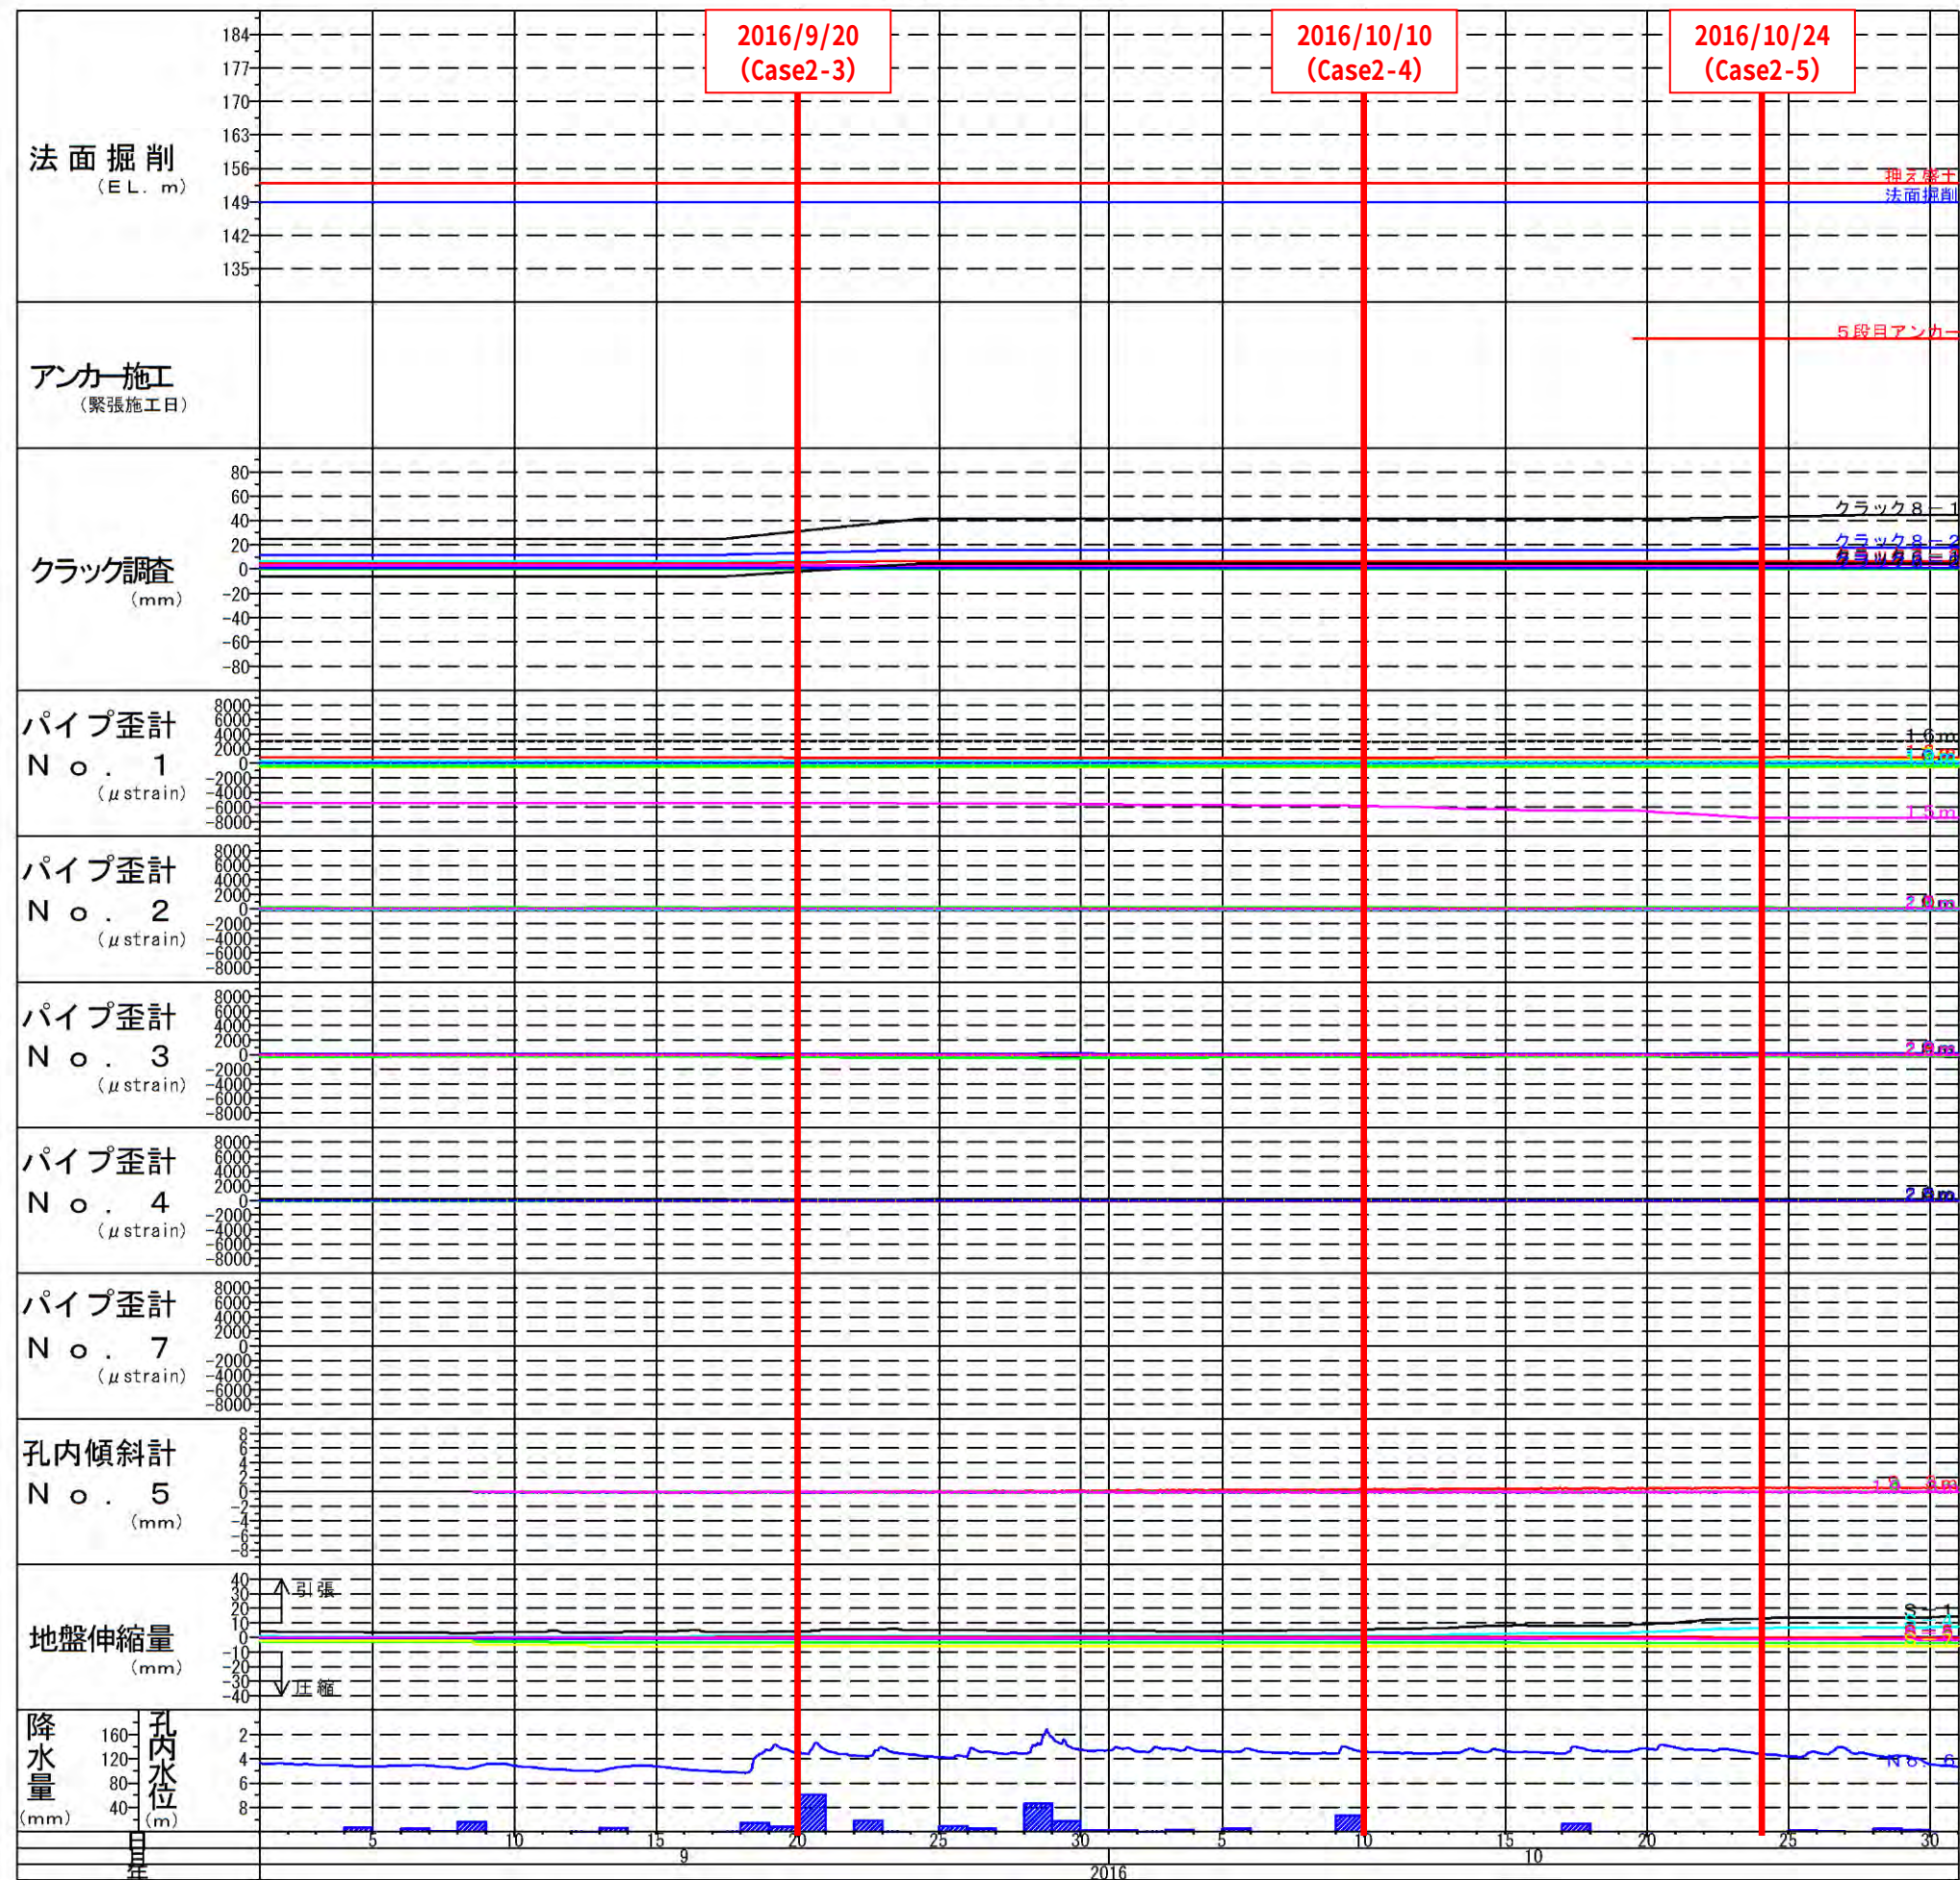
図-4.4.31 動態計測図（X 方向）

- ・2016.9.18 降雨により地下水位が上昇し、変状が起きる。
- ・2016.9.25 地下水位が低下し、変状が止まる。
- ・2016.10.9 降雨により地下水位が上昇し、変状が起きる。
- ・2016.10.19 5 段目アンカー打設開始。
- ・2016.10.24 変状が止まる。

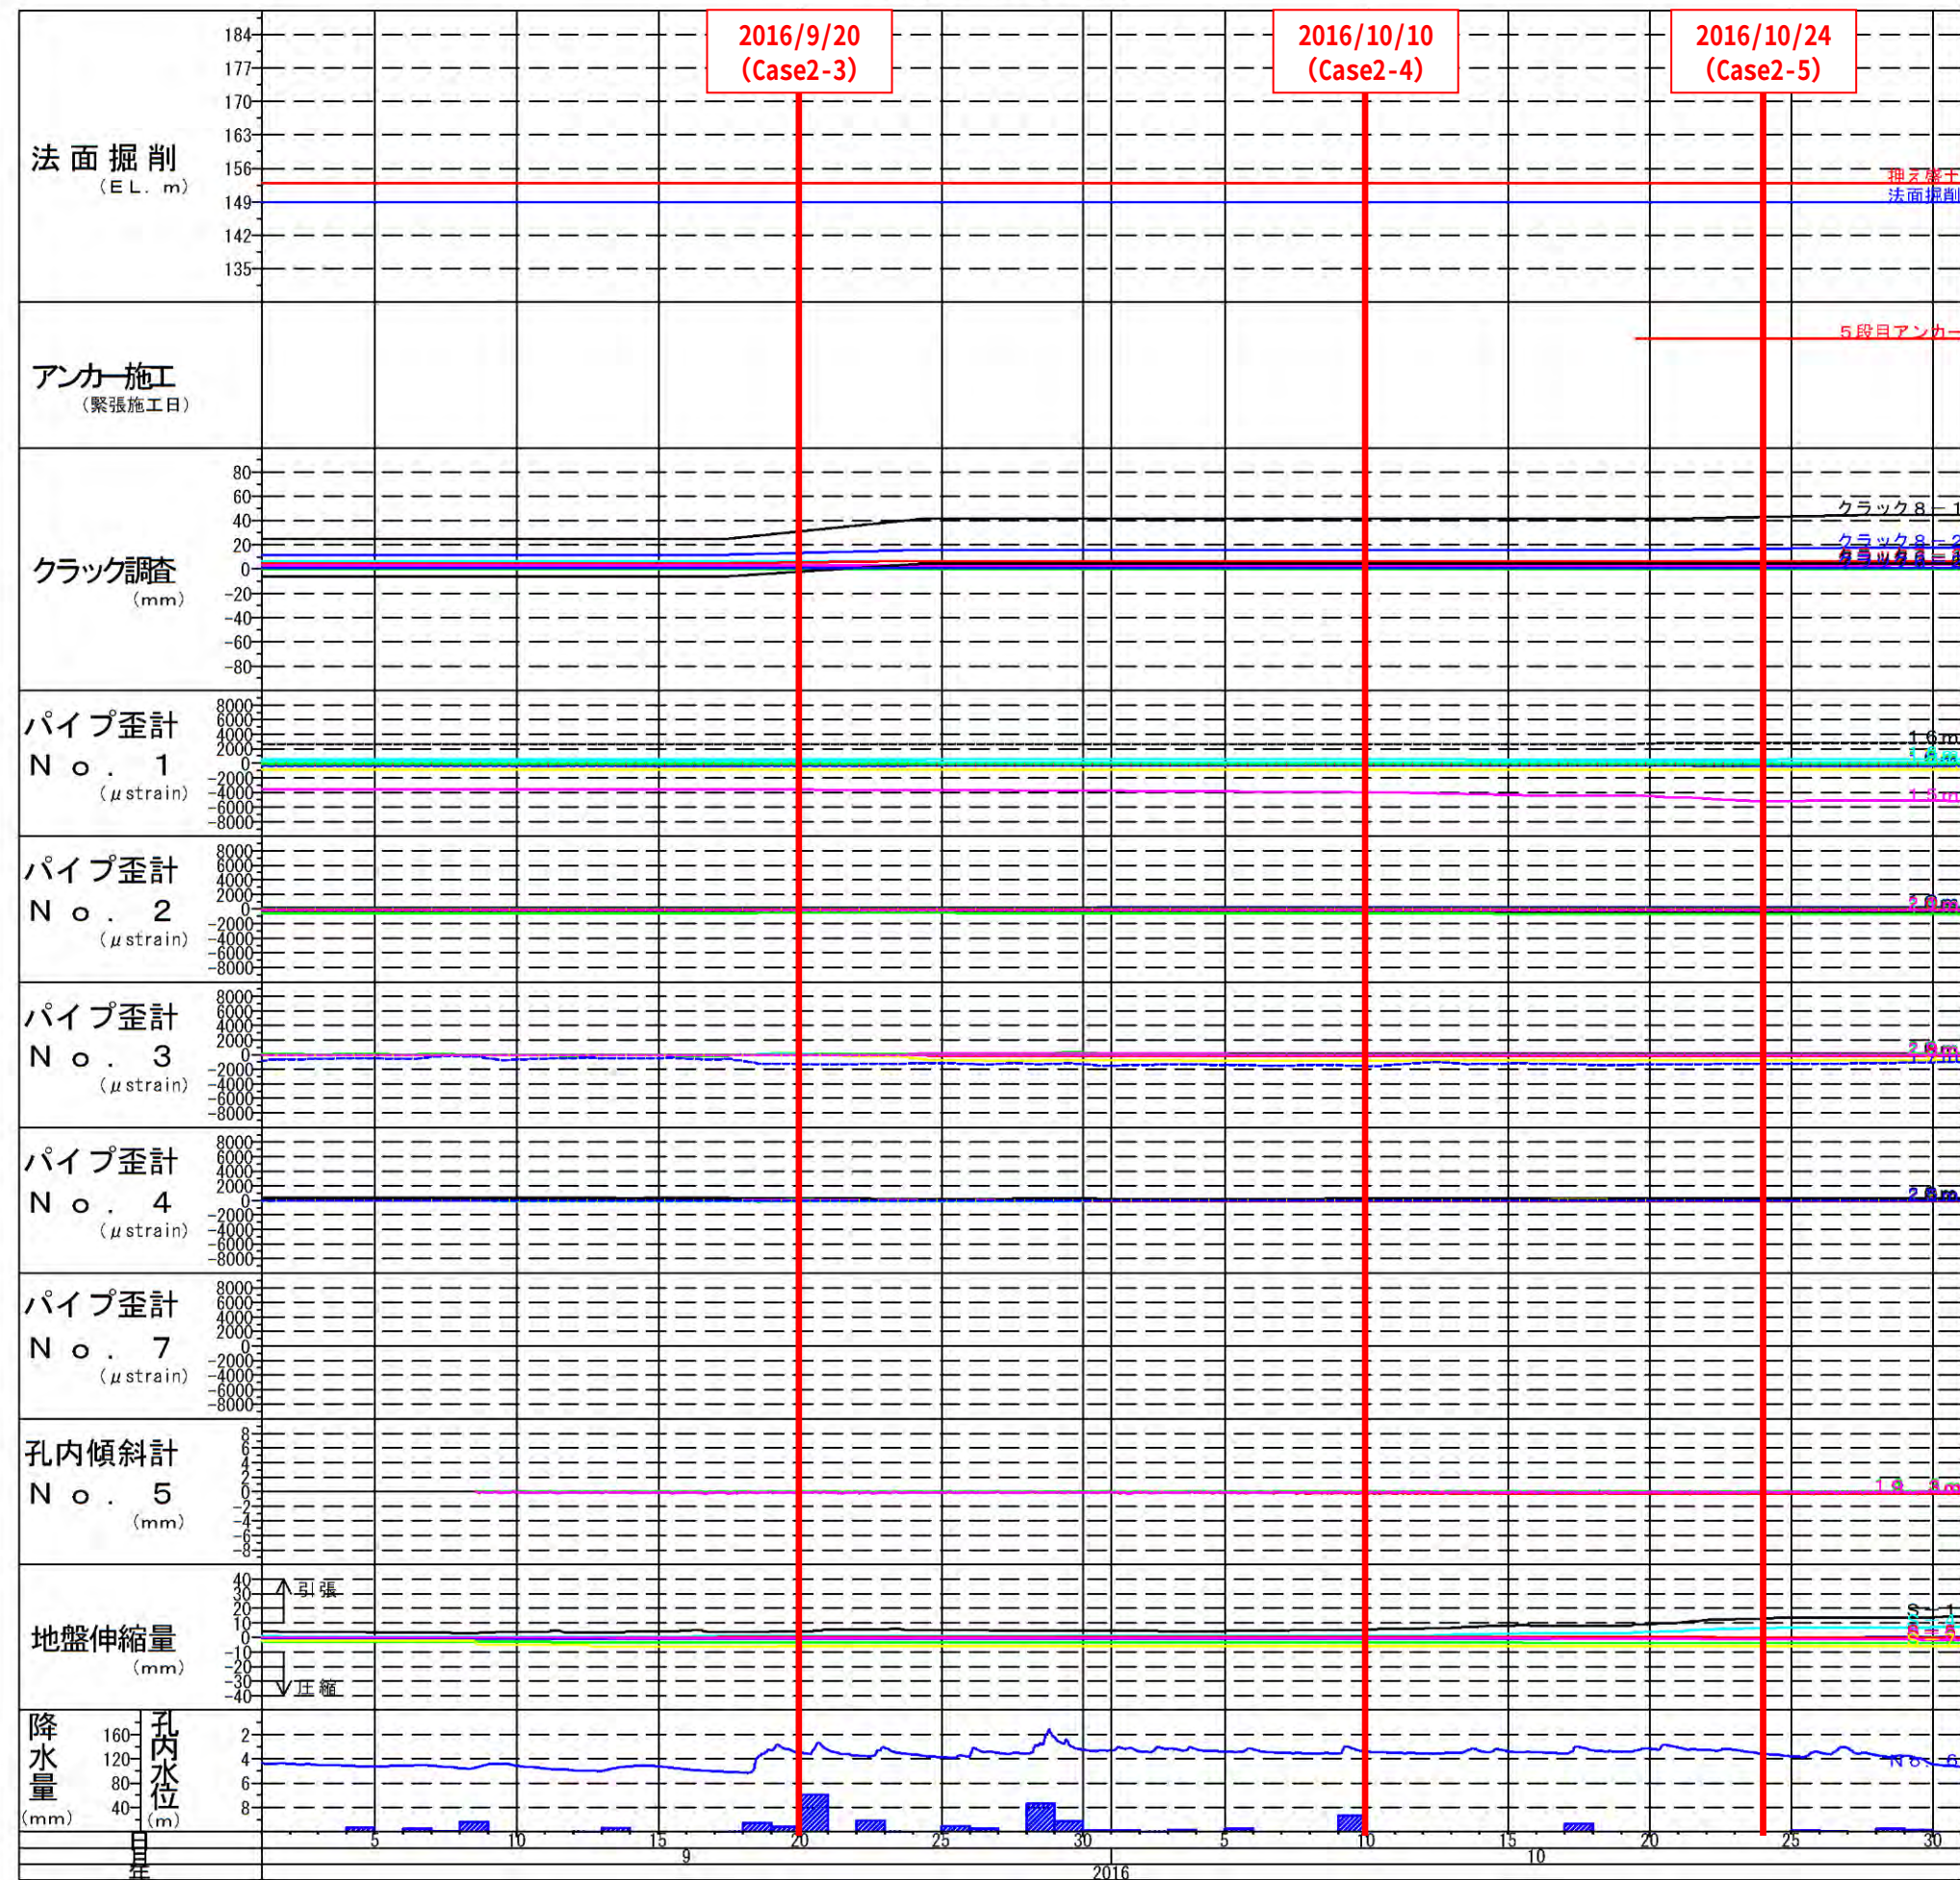
図-4.4.32 動態計測図 (Y 方向)

- ・2016.9.18 降雨により地下水位が上昇し、変状が起きる。
- ・2016.9.25 地下水位が低下し、変状が止まる。
- ・2016.10.9 降雨により地下水位が上昇し、変状が起きる。
- ・2016.10.19 5段目アンカー打設開始。
- ・2016.10.24 変状が止まる。

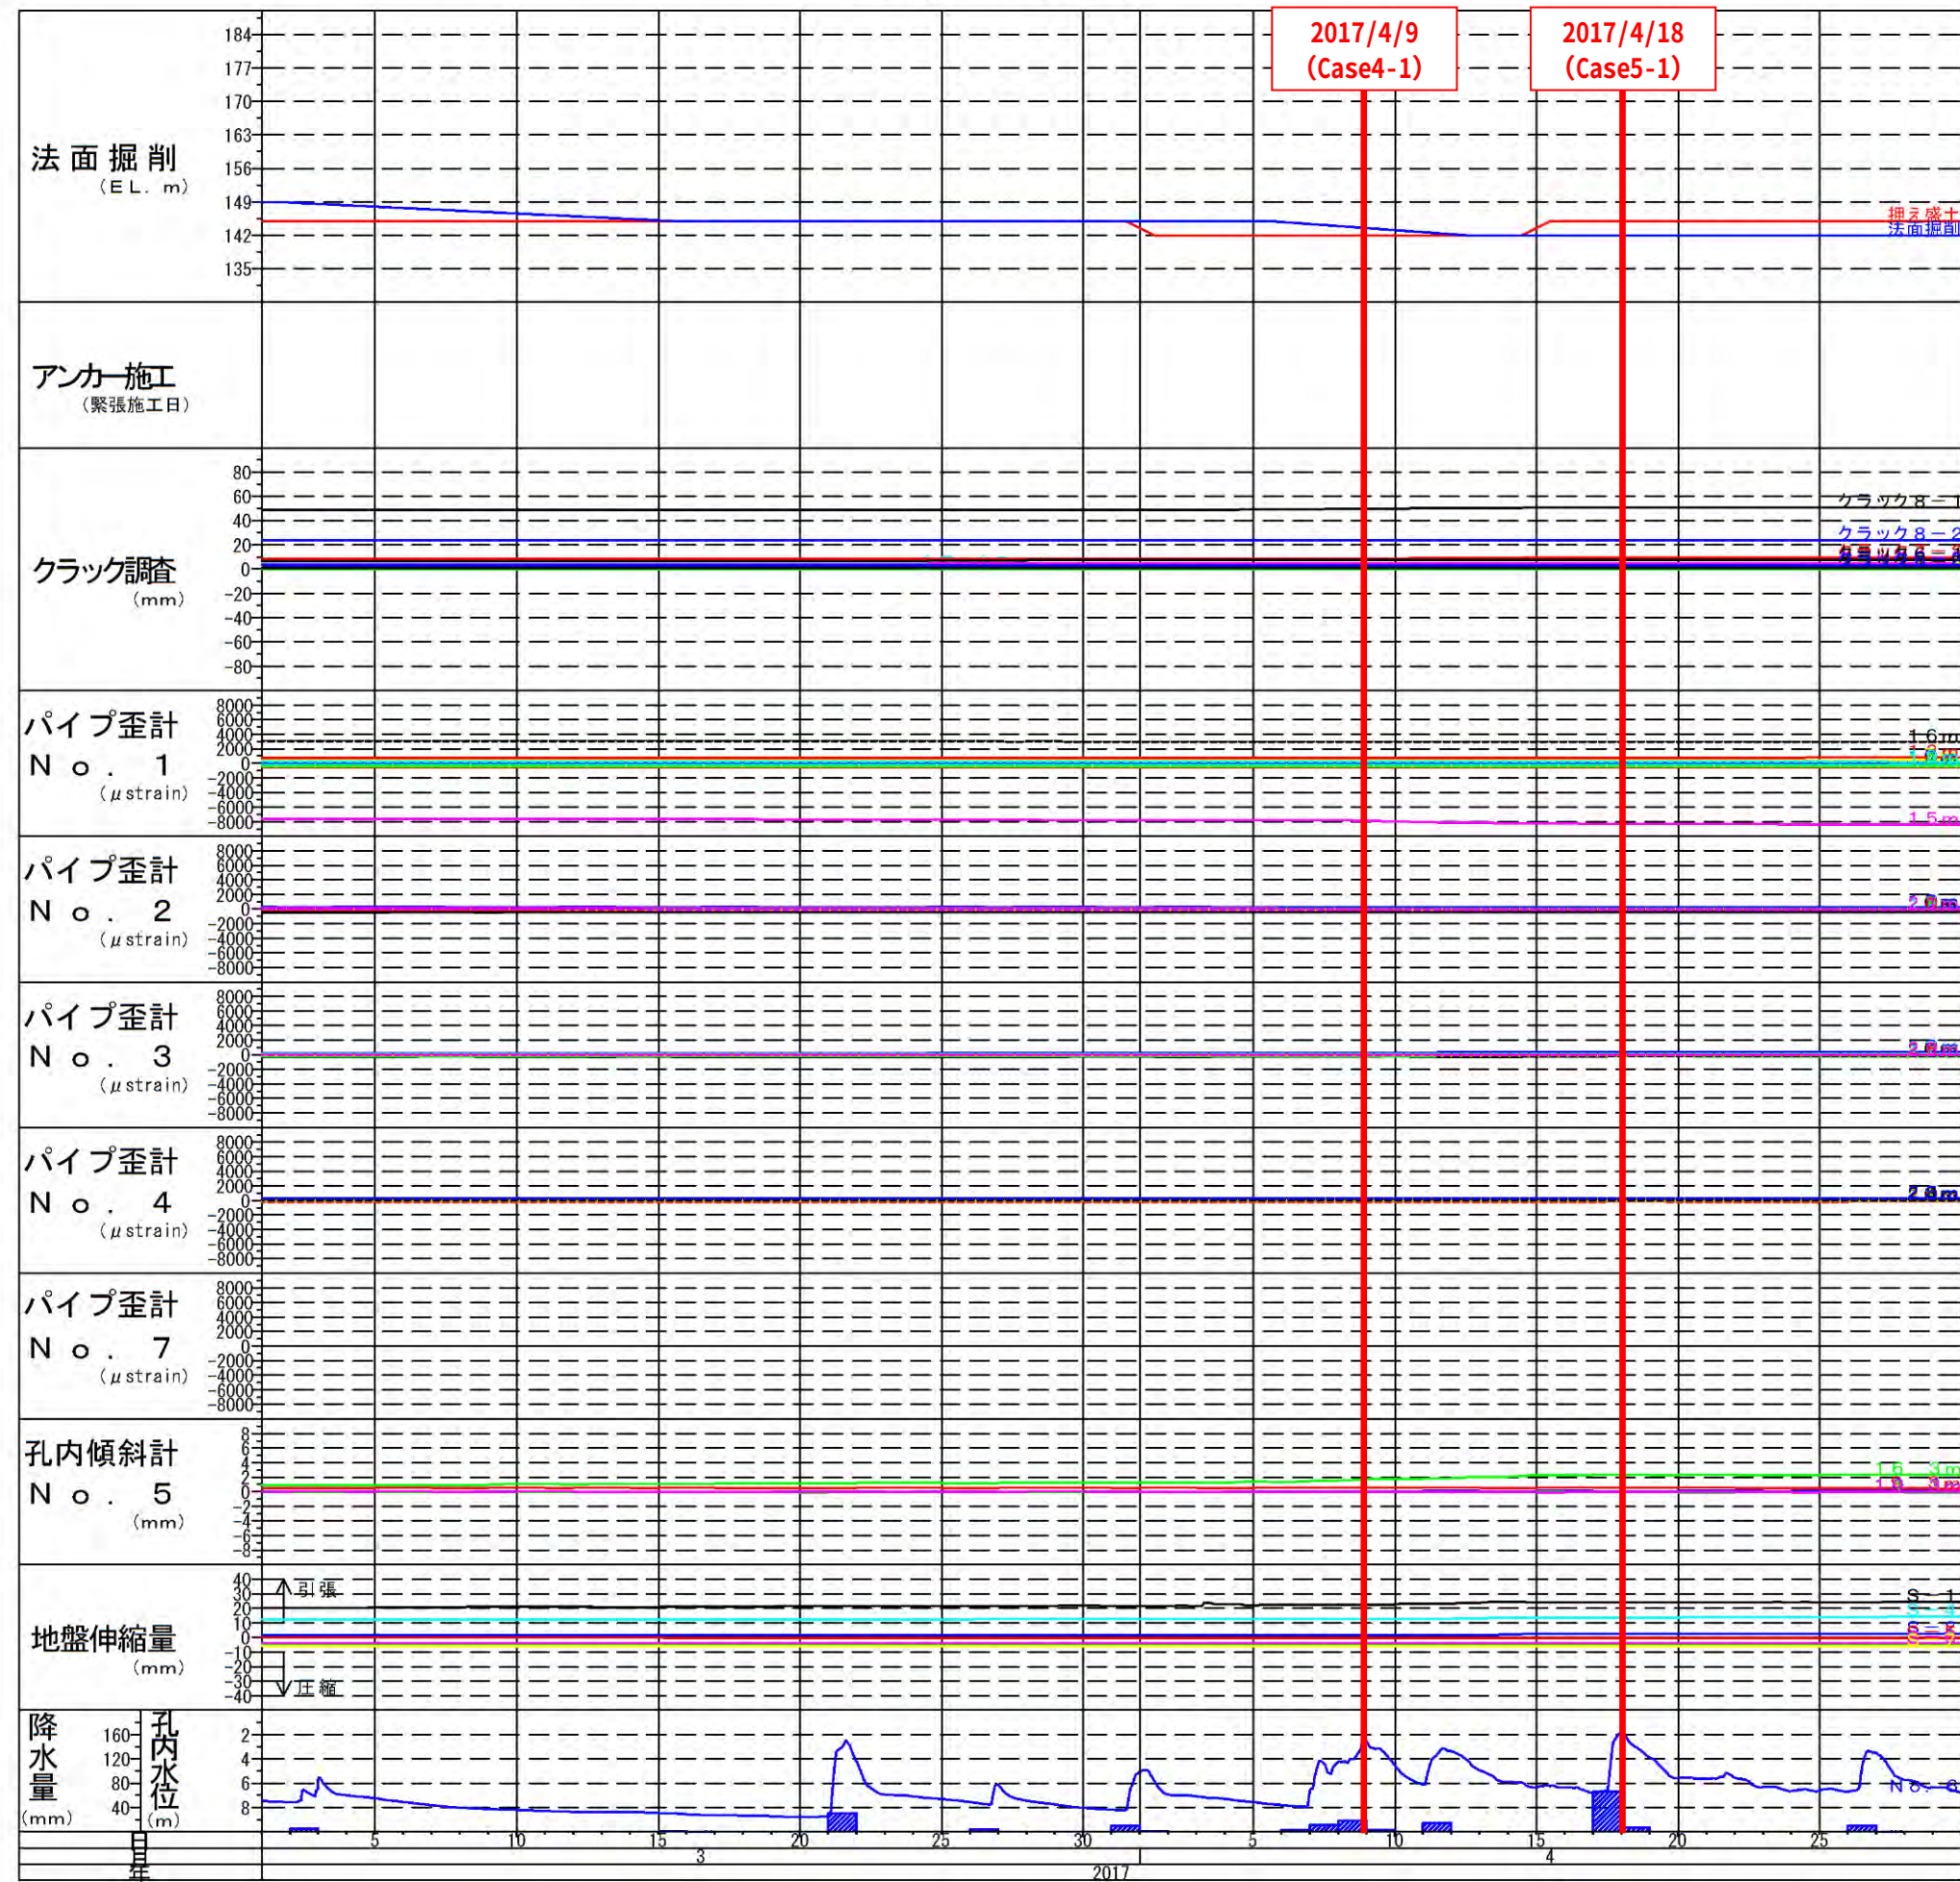
図-4.4.33 動態計測図 (X 方向)

- ・ 2017.4.1 押さえ盛土の掘削開始。  
直後から No.1 ひずみ計に変動が認められる。
- ・ 2017.4.15 再度押さえ盛土を実施。  
変状が止まる。

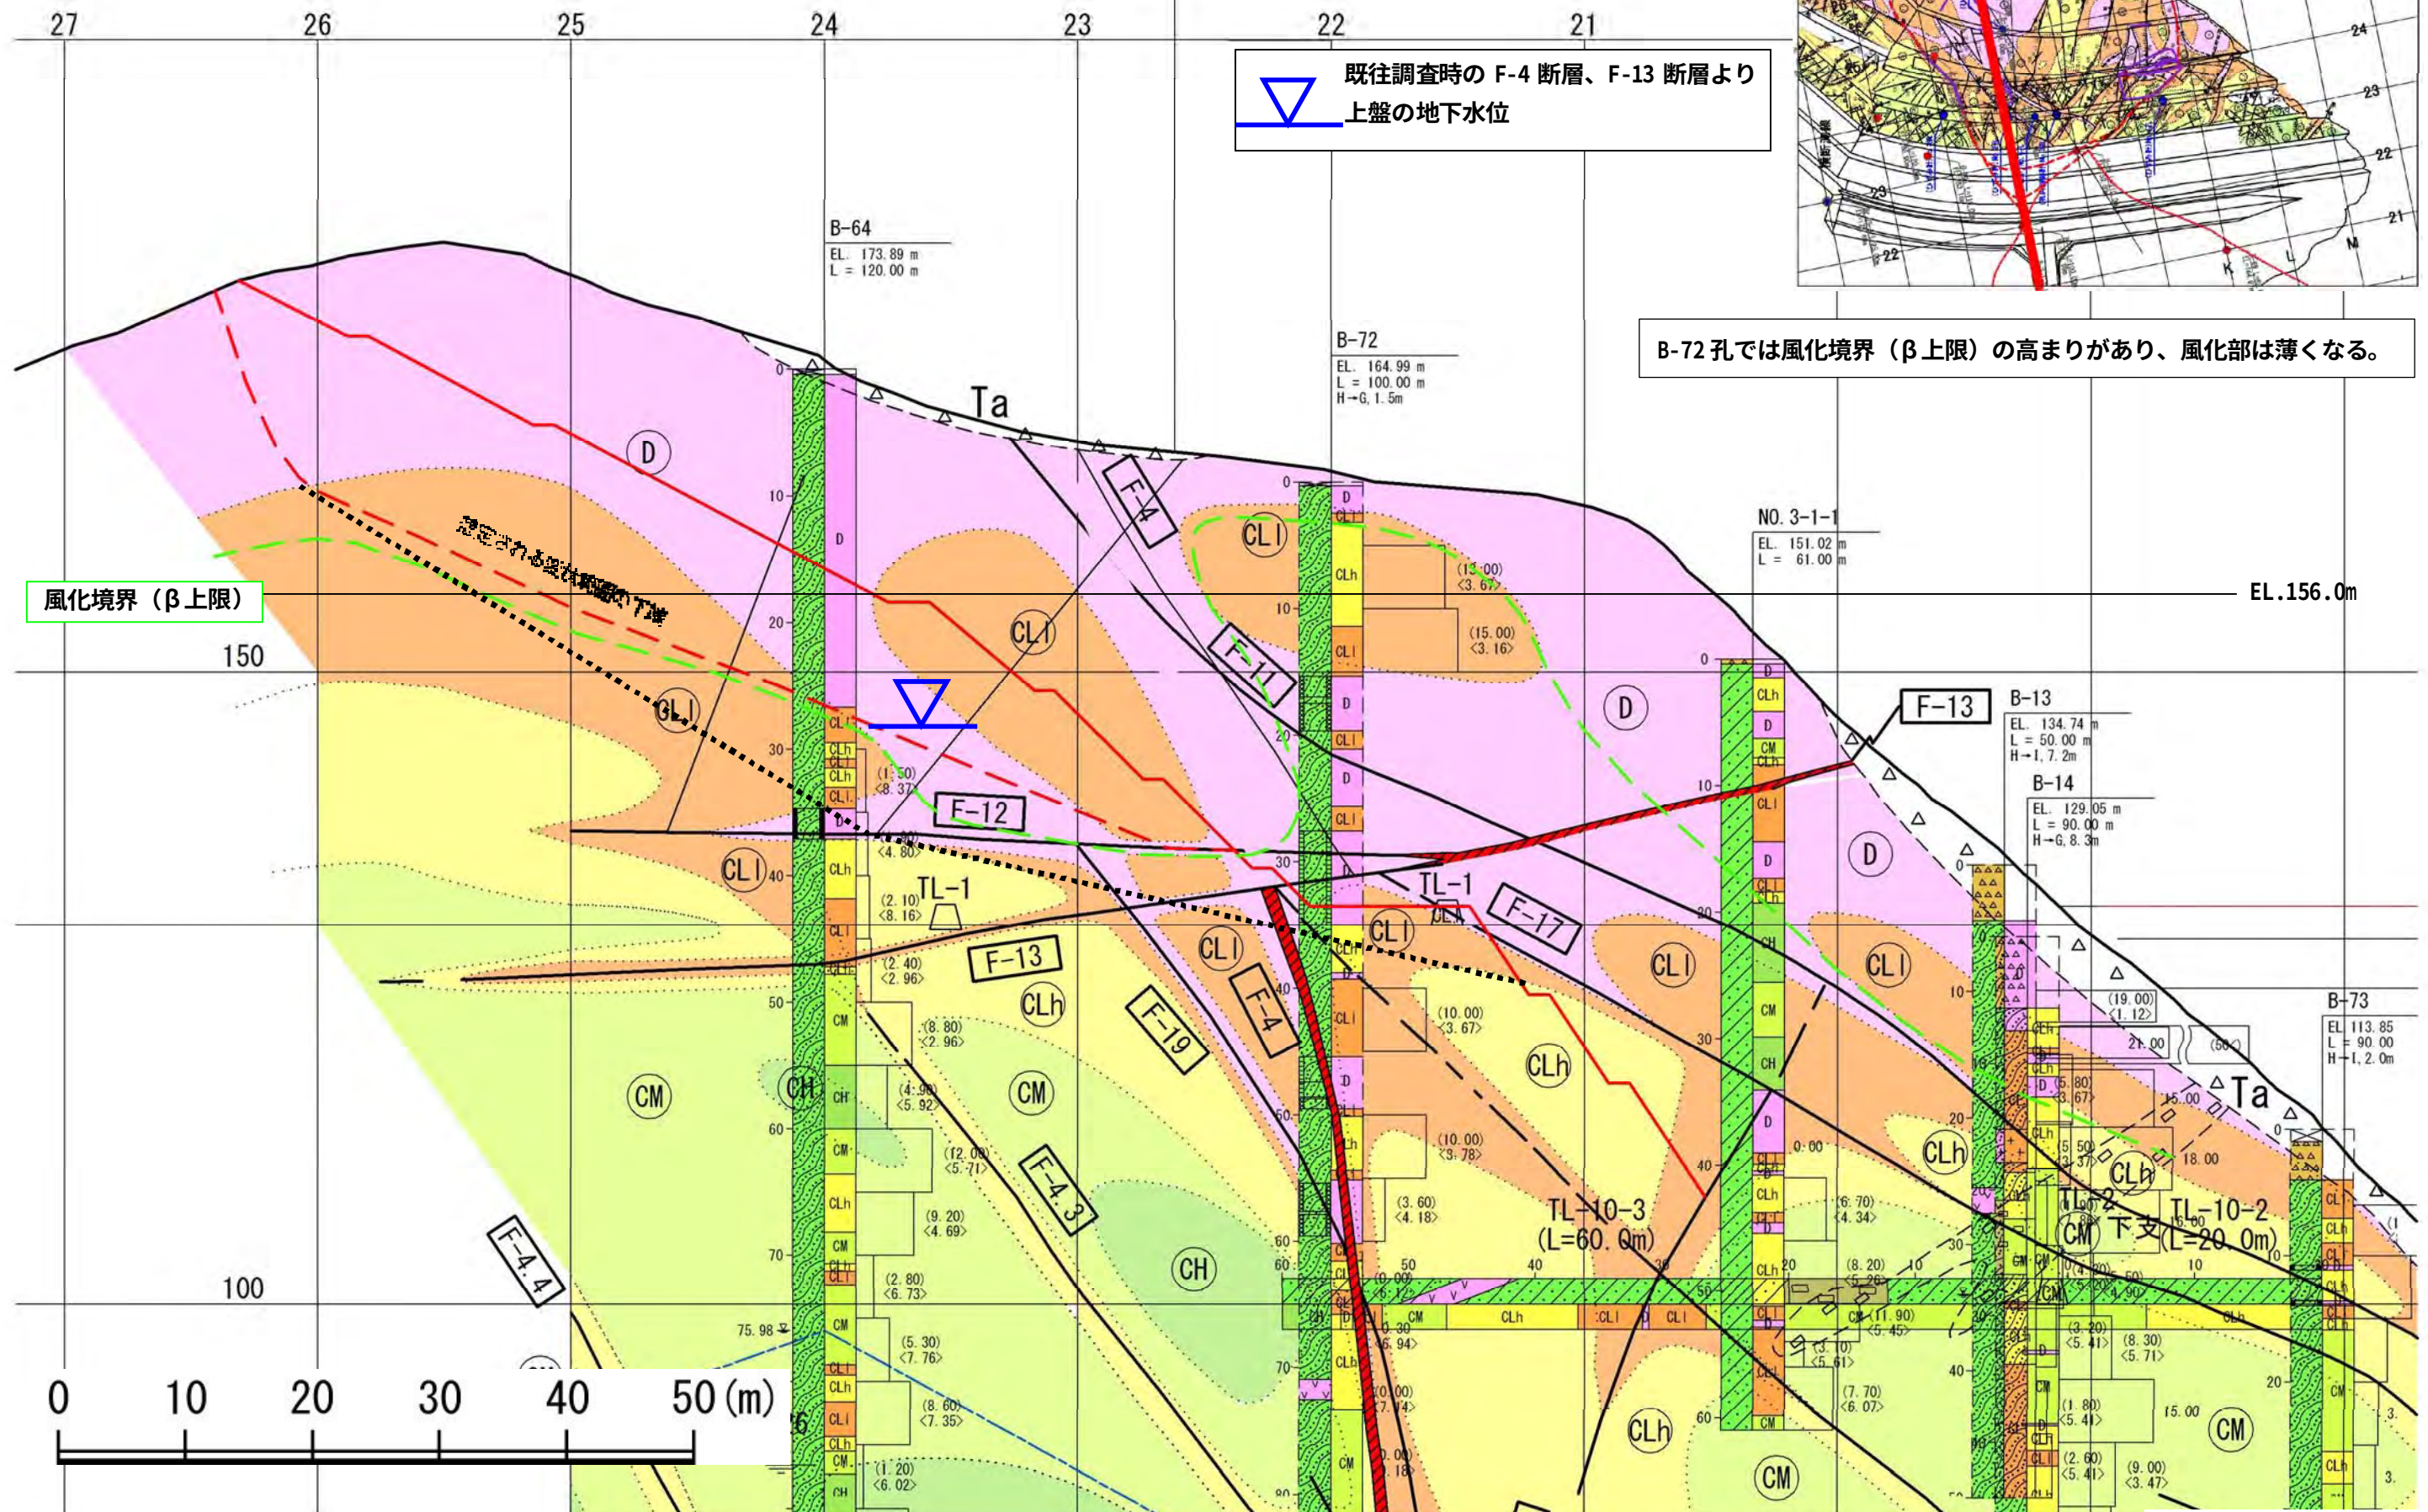
図-4.4.52 H測線断面図

B-72 孔では風化境界（β上限）の高まりがあり、風化部は薄くなる。
