安 威 川 ダ ム第56回 岩盤判定会議 資料

<地盤検査>

ロック敷き 左岸上流部: No. 14+18~No. 16+15、DC-60~DC-115

平成30年11月 8日

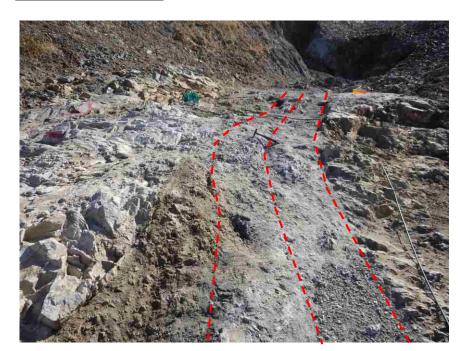
P.1 F-13 断層 No. 15+18~No. 16+15 にかけては3条に分岐し、 D 級岩盤の間に CLQ級~CLh 級岩盤を含む。

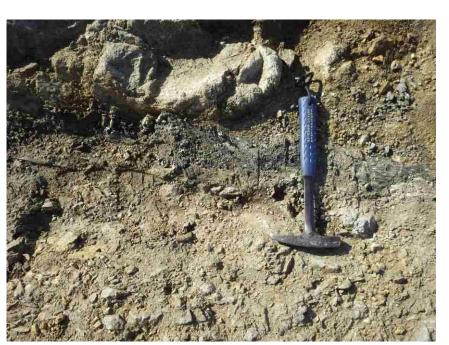
P.3 F-13 断層 No. 15+15~No. 15+18 にかけては、断層部は1条であり、 幅30cm程度のD級岩盤が連続する。

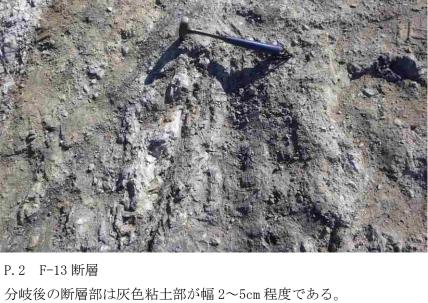
P. 2 F-13 断層 分岐後の断層部は灰色粘土部が幅2~5cm程度である。 (確認日:平成30年11月7日)

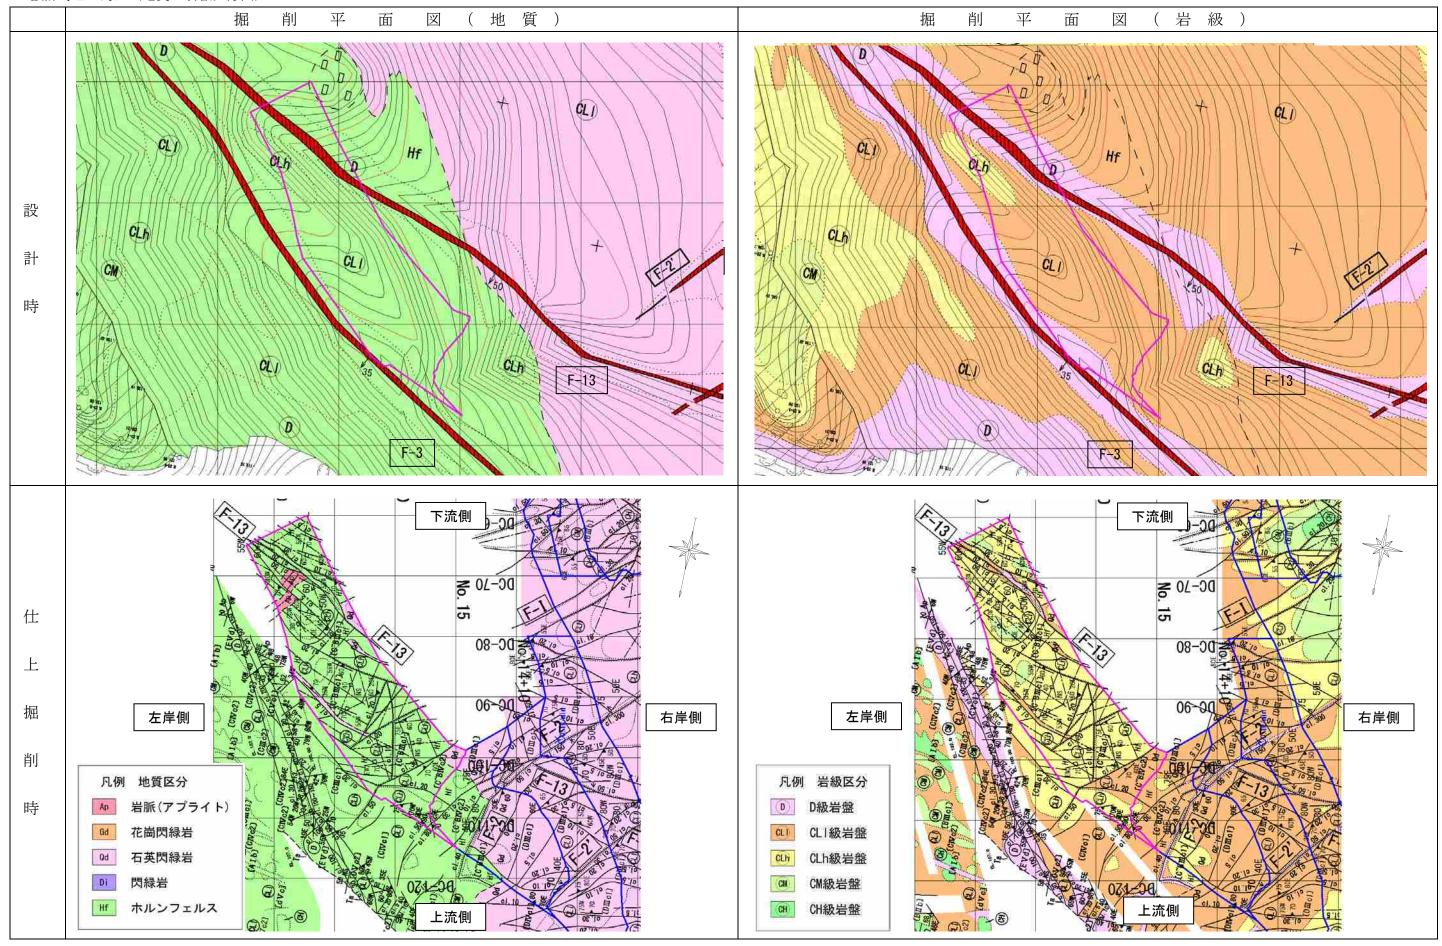
2.3 設計時との対比(地質・岩級区分図)

項目	設計時の想定	掘削面での状況	基礎地盤としての評価
地質	・ホルンフェルス(Hf)が分布する。	・地地質はホルンフェルス(Hf)を主体とし、一部に石英閃緑岩(Qd)及びアプライト脈(Ap)が分布する。	
岩級	・CL0級岩盤が分布する。	・CLh 級岩盤(区分 C~BⅢc1)を主体とし、石英閃緑岩分布範囲は CL0級岩盤(区分 DⅢc1)が分布する。 ・F-13 断層沿いに D 級岩盤が分布する。	・設計時の想定と同様にCL0級岩盤~CLh級岩盤が広く分布しており、ロック敷きの基礎岩盤としては問題ない。
断層等	・F-13 断層が分布する。	・今回範囲には 1 条の有番断層が分布する。 F-13 ・No. 15+15・DC-80 付近〜No. 16+13・DC-64 付近で左右岸方向に連続しており、幅 2cm〜10cm 程度の灰色 粘土部とこれを含む幅 30〜130cm 程度の D 級岩盤を伴う。 ・走向傾斜は N50W〜60W/60N 程度である。	F-13 ・D級岩盤が最大幅 130cm 程度で連続していることから、表面清掃後、細粒ロック材(径 150mm 以下)を 1m 程度敷き、その上にロック材を盛立てることで、ダムの安定性に問題はない。
湧水	_	・特になし
