安威川ダム

第59回 岩盤判定会議 資料

平成31年 2月 1日

大阪府 安威川ダム建設事務所

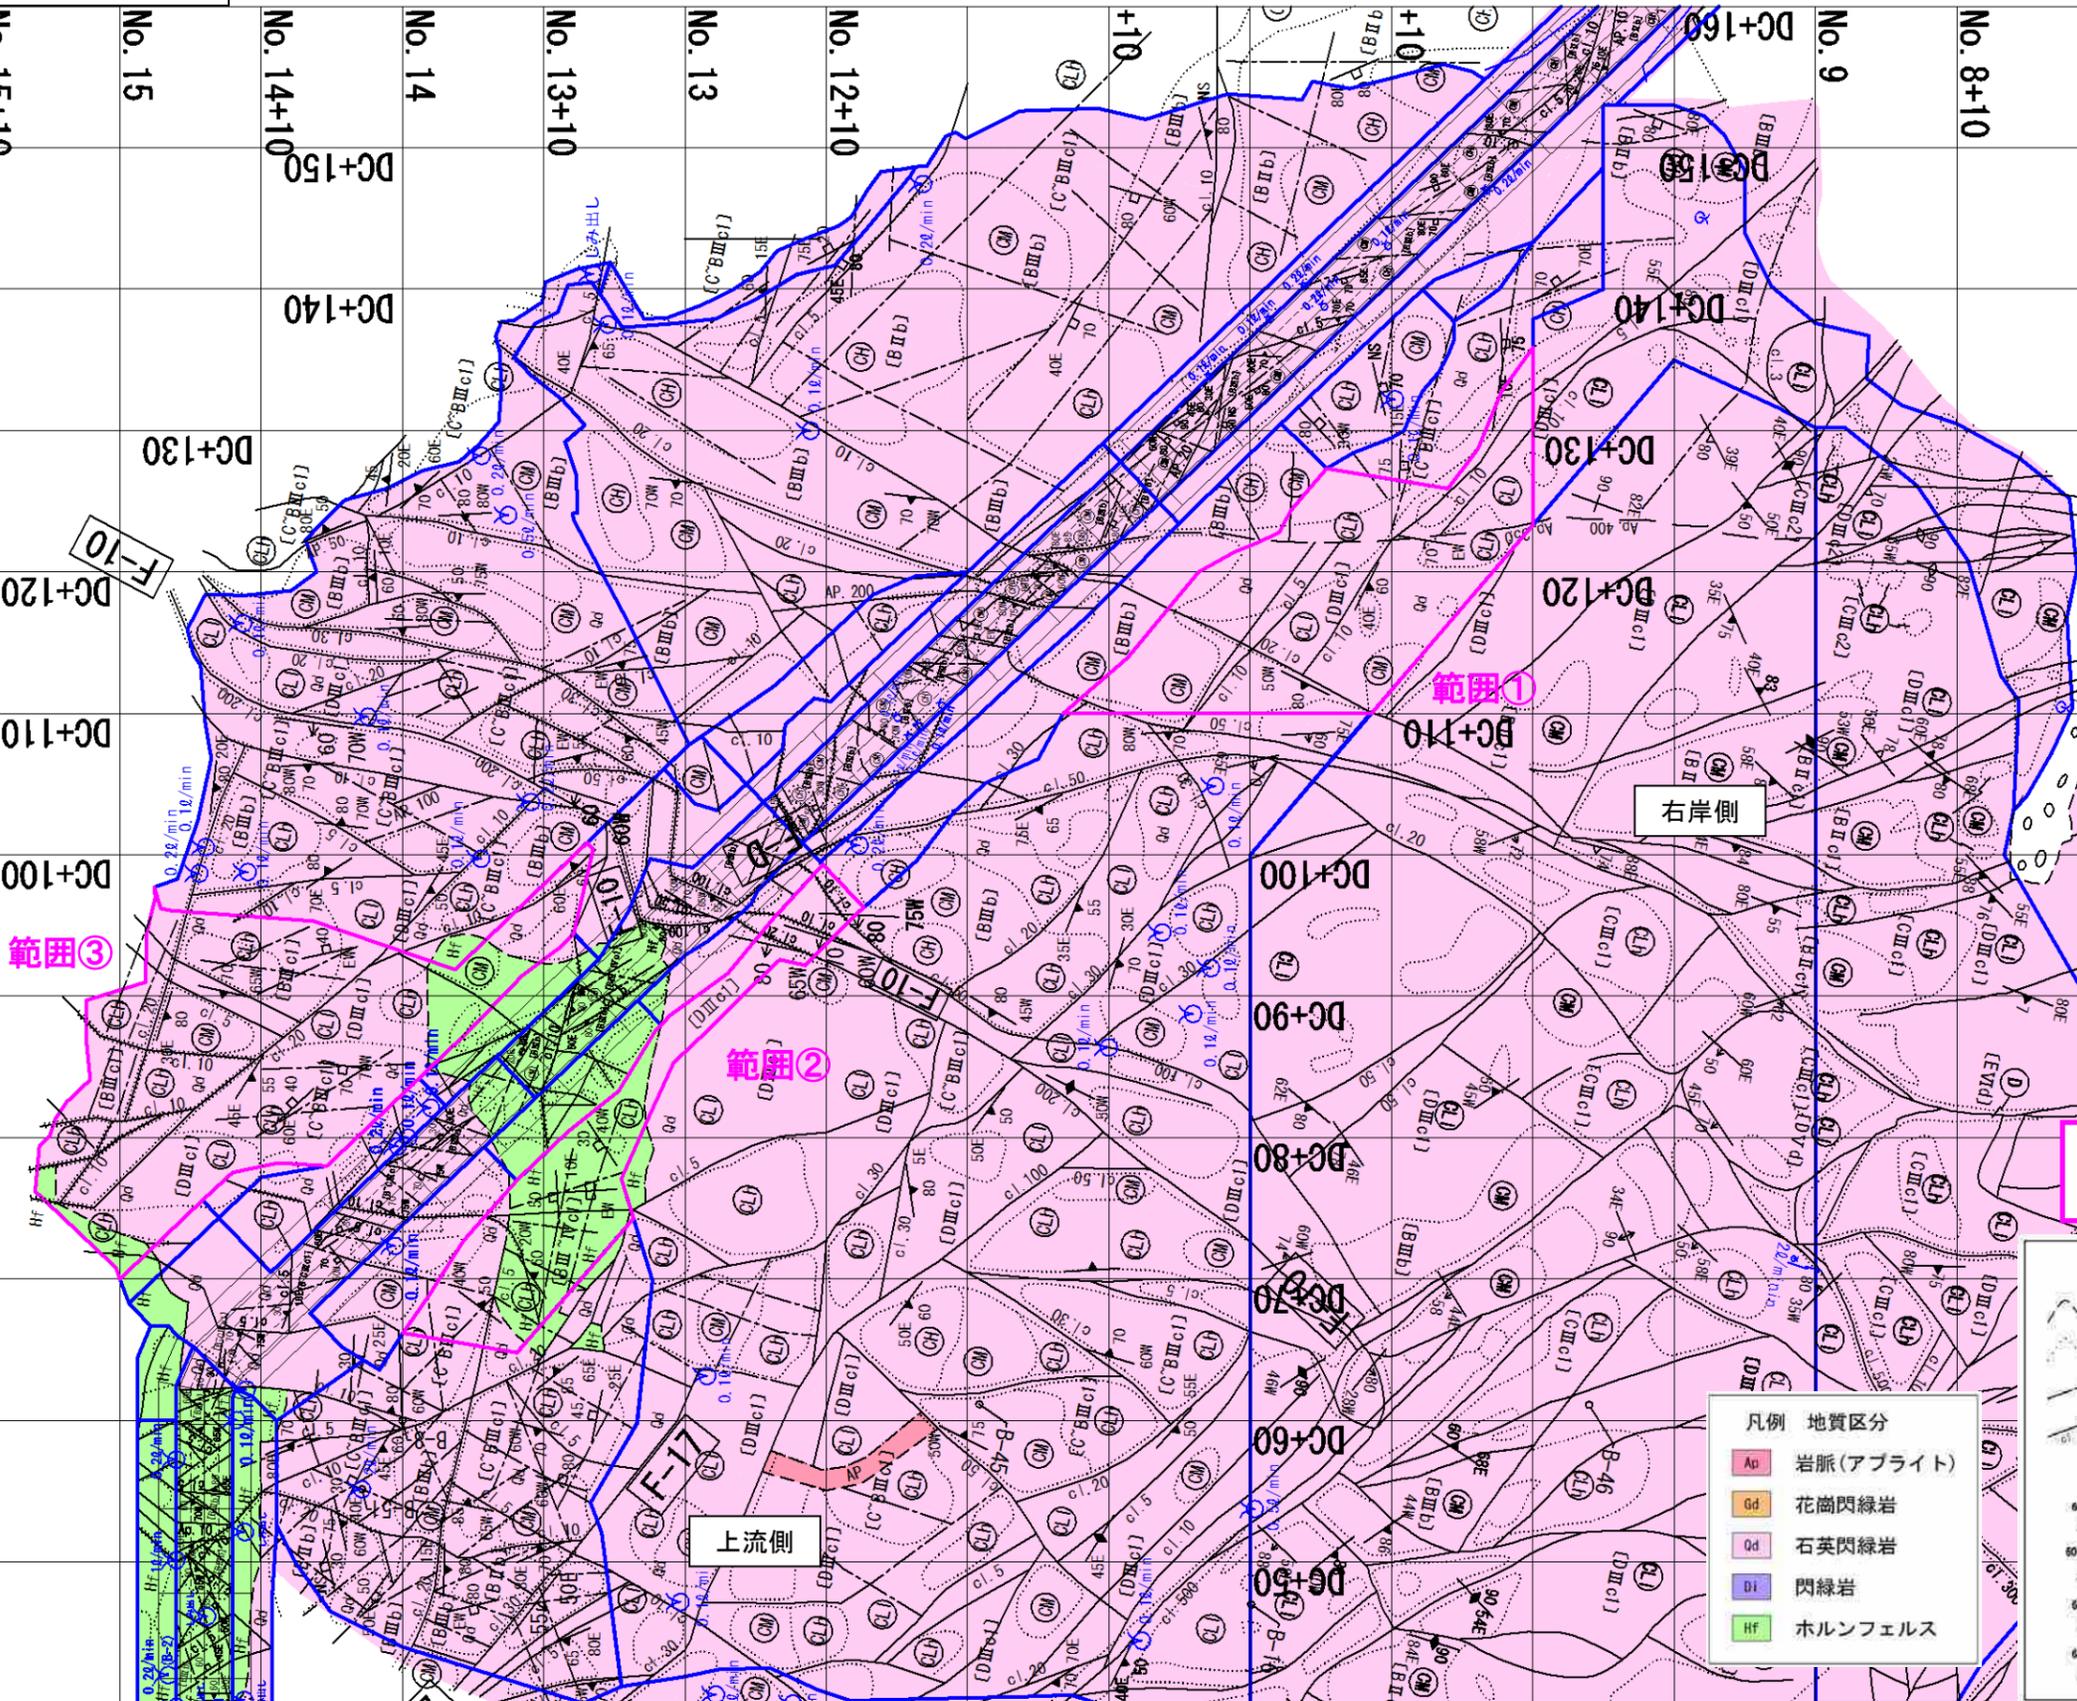
地質区分図 (S=1/500)

実施年月日		平成 31 年 2 月 1 日 (金)		前回実施年月日		平成 31 年 1 月 18 日	
検査箇所	ロック敷き	右岸下流部：①No. 10～No. 11+13、DC+110～DC+136					
		河床下流部：②No. 12+7～No. 14、DC+65～DC+99					
		③No. 13+7～No. 15+6、DC+70～DC+101					
地質・岩盤状況 (岩盤スケッチ図参照)		<ul style="list-style-type: none"> ・地質は石英閃緑岩(Qd)を主体とし、範囲②、範囲③の一部にホルンフェルス(Hf)が分布する。 ・全体的に CL0級岩盤～CLh 級岩盤を主体とする。 (シュミットロックハンマー試験値、CL0：12～20 程度、CLh：17～51 程度) 					
設計	掘削勾配	永久法面安定勾配 CH 級岩盤 1：0.6、CM 級岩盤 1：0.6、CLh 級岩盤 1：0.8、CL0級岩盤(一般部)1：1.0、D 級岩盤 1：1.0、亀裂密集部 1：1.0					
	設計岩盤	ロック敷基礎としては、CL0級岩盤以上を基礎とする。					
施工結果及び掘削面状況	項目	無・有(場所・素因等)		状況写真	処 理 計 画		
	地盤留意個所の有無	断 層	無・ <input checked="" type="checkbox"/> 有	<input type="checkbox"/> F-10 (範囲②) No. 12+3・DC+93 付近で左右岸方向に連続しており、幅 1cm～2cm 程度の灰色粘土部を含む幅 10cm～20cm 程度の D 級岩盤が分布する。		<input type="checkbox"/> F-10 D 級岩盤が幅 100cm 程度未満であり、ロック材盛立時の通常の着岩面処理を実施する。	
		変質・劣化部	<input type="checkbox"/> 無・有	なし。			
		湧水の有無	<input type="checkbox"/> 無・有	なし。			
		調査横坑	<input type="checkbox"/> 無・有	なし。

項目	設計時の想定	掘削面での状況	基礎地盤としての評価
地質	<ul style="list-style-type: none"> 石英閃緑岩 (Qd) が分布する。 	<ul style="list-style-type: none"> 地質は石英閃緑岩 (Qd) を主体とし、範囲②、範囲③の一部にホルンフェルス (Hf) が分布する。 	<ul style="list-style-type: none"> 設計時の想定と同様に CL0級岩盤～CLh 級岩盤が分布しており、ロック敷きの基礎岩盤としては問題ない。
岩級	<ul style="list-style-type: none"> CL0級岩盤～CLh 級岩盤が分布する。 	<ul style="list-style-type: none"> CL0級岩盤 (区分 DIIIc1) ～CLh 級岩盤 (区分 C`BIIIc1) を主体とする。 No. 15+3・DC+75 付近に B-1 孔がある。(現場では確認不可) 	<p>F-10</p>
断層等	<ul style="list-style-type: none"> F-10 断層が分布する。 	<ul style="list-style-type: none"> 今回範囲には 1 条の有番断層が分布する。 F-10 (範囲②) No. 12+3・DC+93 付近で左右岸方向に連続しており、幅 1cm～2cm 程度の灰色粘土部を含む幅 10cm～20cm 程度の D 級岩盤が分布する。 走向傾斜は N60W～70W/70N～80N 程度である。 	<ul style="list-style-type: none"> D 級岩盤が幅 100cm 程度未満であり、ロック材盛立時の通常の岩着面処理を行うことで、ダムの安定性に問題はない。 調査ボーリング B-1 孔は、塩ビ管を挿入していないボーリング孔であり、掘削土砂によって調査孔が埋没しており、周辺より湧水も認められないため、ダムの安定性に問題はない。
湧水	—	<ul style="list-style-type: none"> なし。

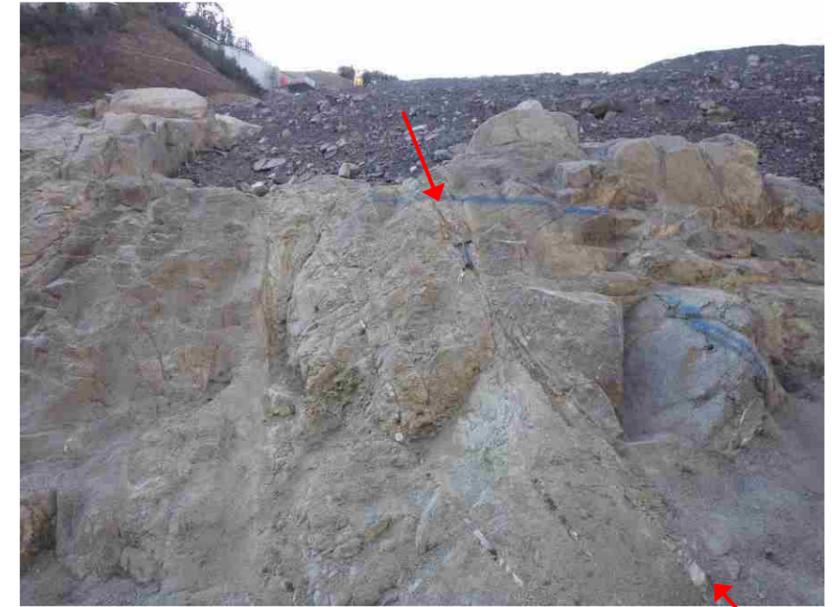
P.1 F-10 断層
F-10 断層と同方向の分岐部が分布する。
(確認日：平成 31 年 1 月 30 日)

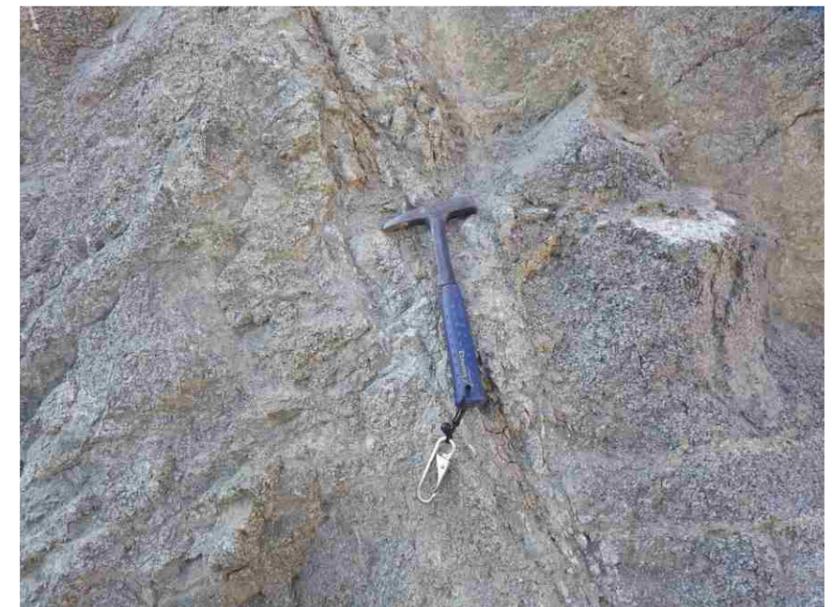
P.2 F-10 断層の近接写真
(確認日：平成 31 年 1 月 30 日)

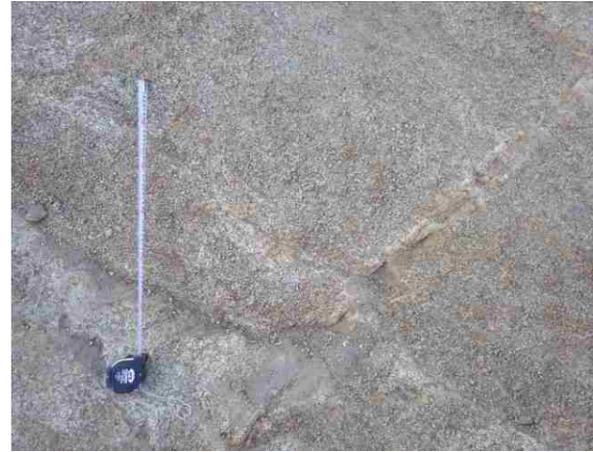
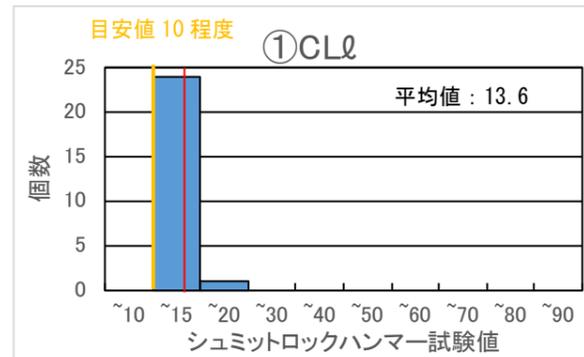
① Qd CL₀級 (DⅢc1)

地点	①	②
地質	Qd	Qd
岩級	DⅢc1	DⅢc1
	補正值	補正值
1	13.2	14.2
2	14.2	13.2
3	13.2	16.2
4	13.2	13.2
5	13.2	14.2
6	14.2	15.2
7	13.2	17.2
8	13.2	17.2
9	13.2	15.2
10	14.2	17.2
11	14.2	15.2
12	13.2	15.2
13	13.2	16.2
14	12.2	17.2
15	14.2	17.2
16	12.2	20.2
17	14.2	18.2
18	13.2	15.2
19	14.2	19.2
20	14.2	13.2
21	14.2	14.2
22	12.2	14.2
23	15.2	13.2
24	14.2	15.2
25	13.2	16.2
最小値	12.2	13.2
最大値	15.2	20.2
平均値	13.6	15.7

岩級	CL ₀
目安値	10程度

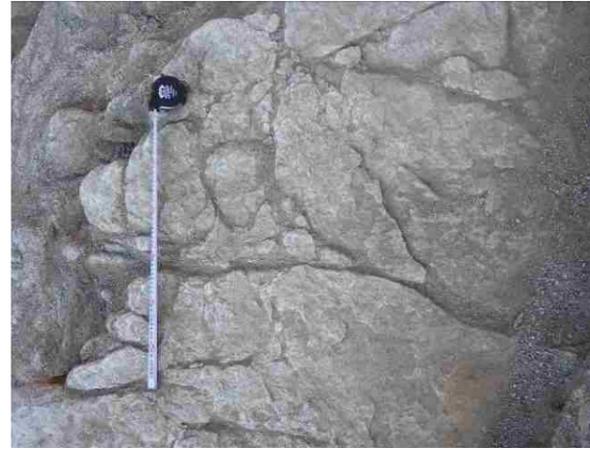
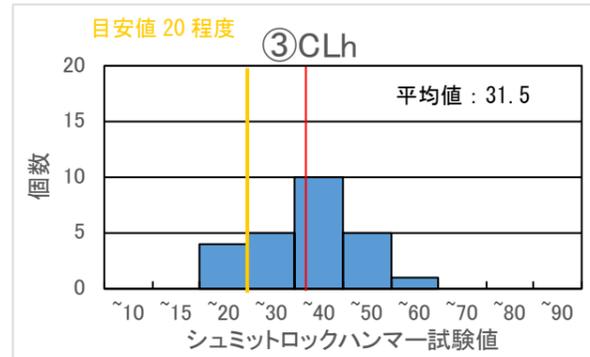
③ Qd CLh 級 (BⅢc1)

地点	③	④
地質	Qd	Hf
岩級	BⅢc1	BⅢc1
	補正值	補正值
1	40.3	44.0
2	51.6	40.3
3	42.0	18.4
4	40.3	14.4
5	34.3	34.3
6	17.4	40.3
7	19.4	32.3
8	40.3	16.4
9	34.3	39.3
10	36.3	36.3
11	37.3	24.5
12	42.0	35.3
13	28.5	45.0
14	37.3	40.3
15	20.4	38.3
16	18.4	22.5
17	32.3	37.3
18	37.3	29.5
19	20.4	32.3
20	33.3	47.0
21	30.5	40.3
22	21.4	32.3
23	19.4	20.4
24	30.5	34.3
25	21.4	20.4
最小値	17.4	14.4
最大値	51.6	47.0
平均値	31.5	32.6

岩級	CLh(Qd)
目安値	20程度

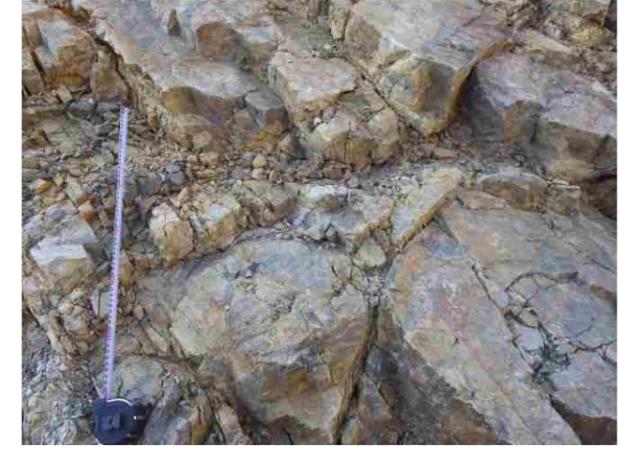
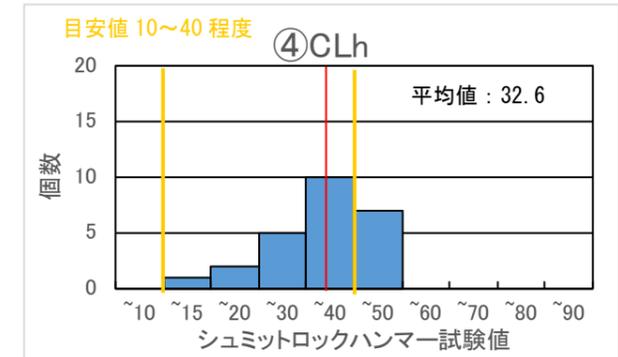
④ Hf CLh 級 (BⅢc1)

岩級	CLh(Hf)
目安値	10~40程度
