# 安 威 川 ダ ム

## 第 6 8 回 岩盤判定会議 資料

### <地盤検査>

# 安威川ダム 岩盤判定会議（第68回）資料

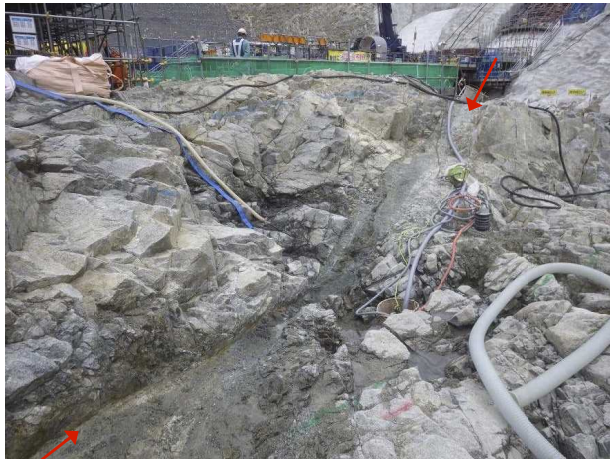
| 項目 | 設 計 時 の 想 定 | 仕 上 掘 削 面 で の 状 況 | 基 礎 地 盤 と し て の 評 価 |
|---|---|---|---|
| 断 層 等 | ・有番断層は分布しない。 | <p>・今回範囲には 2 条の有番断層が分布する。</p> <p><b>F-6</b></p> <p>・No. 12+12・DC+39 付近～No. 13+2・DC+26 付近で左右岸方向に連続しており、幅 3cm～5cm 程度の灰色粘土部を含み、幅 30cm～70cm 程度の D 級岩盤が分布する。</p> <p>・走向傾斜は N60E～65E/60N～75N 程度である。</p> <p><b>F-12</b></p> <p>・No. 12+3・DC+28 付近～No. 12+8・DC+24 付近で左右岸方向に連続しており、幅 3cm～10cm 程度の灰色粘土部を含み、幅 30cm～50cm 程度の D 級岩盤が分布する。</p> <p>・走向傾斜は N50E/55N 程度である。</p> | |

P.1 F-6 断層  
コア敷きから連続して分布する。  
(確認日：令和元年6月18日)

| 項目 | 設 計 時 の 想 定 | 仕 上 掘 削 面 で の 状 況 | 基 礎 地 盤 と し て の 評 価 |
|---|---|---|---|
| 地 質 | ・石英閃緑岩(Qd)が分布する。 | ・石英閃緑岩(Qd)が分布する。 | <p>・設計時の想定と同様に CLh 級岩盤～CM 級岩盤を主体としており、フィルター敷きの基礎岩盤としては問題ない。</p> <p><b>F-6</b></p> <p>・D 級岩盤の幅が 70cm 程度未満であるため、丁寧な着岩面処理を実施することで、ダム<span style="font-variant: small-caps;">の</span>安定性に問題はない。</p> <p><b>F-12</b></p> <p>・D 級岩盤の幅が 50cm 程度未満であるため、丁寧な着岩面処理を実施することで、ダム<span style="font-variant: small-caps;">の</span>安定性に問題はない。</p> <p>・割れ目状態 <math>\gamma</math> 2cw 及び <math>\delta</math> d に区分される割れ目は、今回範囲には分布しないため、ダム（非常用洪水吐き）の安定性及び遮水性に問題はない。</p> <p>・湧水量は 1ℓ/min 程度以下であることから、無処理とすることで、ダム<span style="font-variant: small-caps;">の</span>安定性に問題はない。</p> |

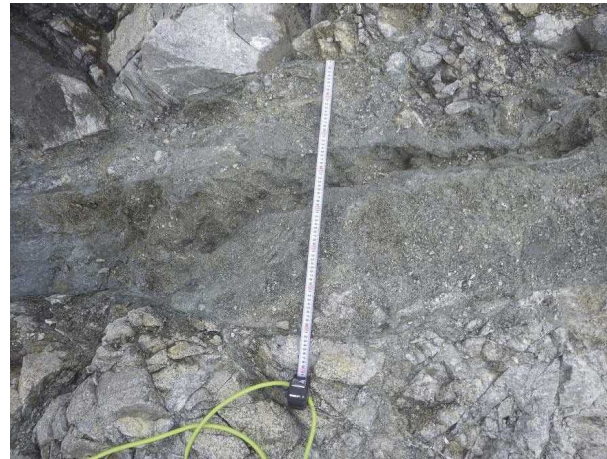
| 実施年月日 | | 令和 元年 6 月 20 日 (木) | | 前回実施年月日 | 令和 元年 6 月 6 日 |
|---|---|---|---|---|---|
| | 地盤留意個所の有無 | 断 層 | <div>無・<input checked="" type="checkbox"/>有</div> <div> <div>F-6</div> No. 12+12・DC+39 付近～No. 13+2・DC+26 付近で左右岸方向に連続しており、幅 3cm～5cm 程度の灰色粘土部を含み、幅 30cm～70cm 程度の D 級岩盤が分布する。 </div> <div> <div>F-12</div> No. 12+3・DC+28 付近～No. 12+8・DC+24 付近で左右岸方向に連続しており、幅 3cm～10cm 程度の灰色粘土部を含み、幅 30cm～50cm 程度の D 級岩盤が分布する。 </div> | <div>P. 1, P. 2</div> | <div>F-6</div> D 級岩盤の幅が 70cm 程度未満であるため、丁寧な着岩面処理を実施する。 |

P.1 F-6 断層  
幅 70cm 程度の D 級岩盤が分布する。  
(確認日：令和元年6月18日)

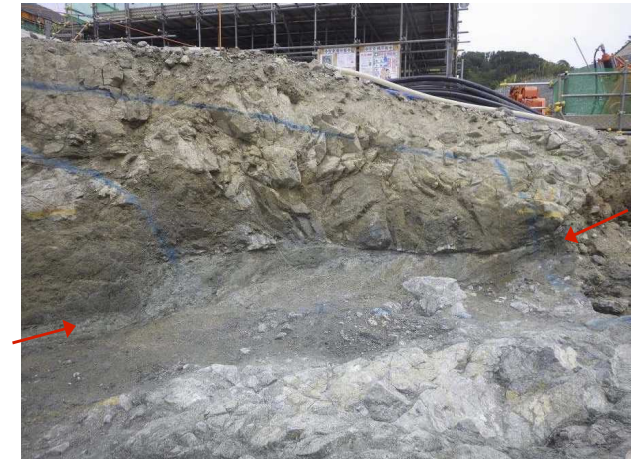
P.1 F-12 断層  
コア敷きから連続して分布する。  
(確認日：令和元年6月18日)

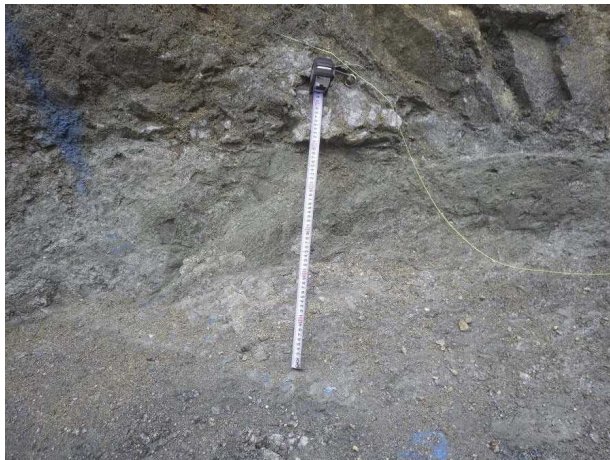
P.2 F-12 断層の近接写真  
幅 50cm 程度の D 級岩盤が分布する。  
(確認日：令和元年6月18日)

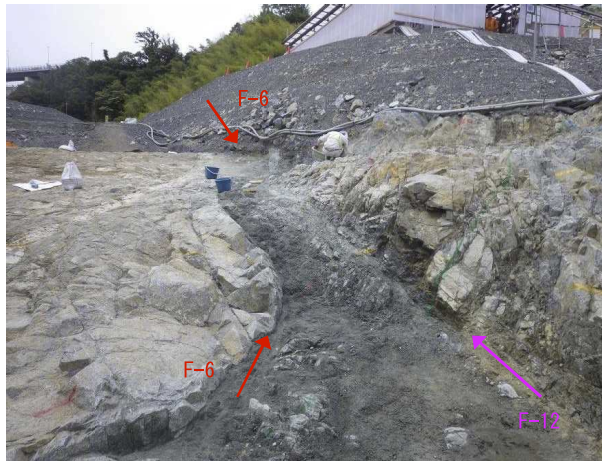
| 項目 | 設 計 時 の 想 定 | 掘 削 面 で の 状 況 | 基 礎 地 盤 と し て の 評 価 |
|---|---|---|---|
| 断 層 等 | ・F-6 断層が分布する。 | <p>・今回範囲には 2 条の有番断層が分布する。</p> <p><b>F-6</b></p> <p>・No. 11+18・DC+36 付近～ No. 12+5・DC+29 付近で左右岸方向に連続しており、幅 3cm～5cm 程度の灰色粘土部を含む幅 30cm～170cm 程度の D 級岩盤が分布する。</p> <p>・走向傾斜は N60E～65E/60N～75N 程度である。</p> <p><b>F-12</b></p> <p>・No. 12・DC+34 付近～ No. 12+2・DC+29 付近で左右岸方向に連続しており、幅 3cm～10cm 程度の灰色粘土部を含む幅 30cm～60cm 程度の D 級岩盤が分布する。</p> <p>・走向傾斜は N50E/55N 程度である。</p> | |

P. 1 F-6 断層と F-12 断層  
No. 12 付近で合流する。

| 項目 | 設 計 時 の 想 定 | 掘 削 面 で の 状 況 | 基 礎 地 盤 と し て の 評 価 |
|---|---|---|---|
| 地 質 | ・石英閃緑岩 (Qd) が分布する。 | ・石英閃緑岩 (Qd) が分布する。 | <p>・設計時の想定と同様に CLh 級岩盤～CL0級岩盤を主体としており、ロック敷きの基礎岩盤としては問題ない。</p> <p><b>F-6</b></p> <p>・No. 11+18～No. 12 付近にかけては D 級岩盤が幅 100cm 程度以上であるため、表面清掃後、細粒ロック材（径 150mm 以下）を 1m 程度敷き、その上にロック材を盛立てることで、ダムの安定性に問題はない。</p> <p>・No. 12～No. 12+5 付近にかけては D 級岩盤が幅 100cm 程度未満であり、ロック材盛立時の通常の岩着面処理を行うことで、ダムの安定性に問題はない。</p> <p><b>F-12</b></p> <p>・D 級岩盤が幅 100cm 程度未満であり、ロック材盛立時の通常の岩着面処理を行うことで、ダムの安定性に問題はない。</p> <p>・湧水量は 10/min 程度以下であることから、無処理とすることで、ダムの安定性に問題はない。</p> |

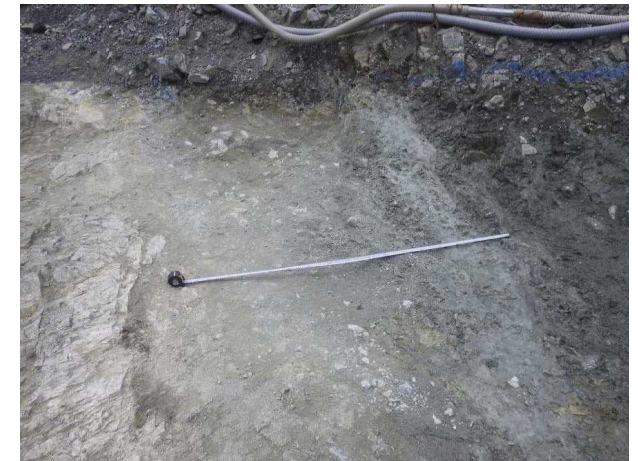
P. 2 F-6 断層の近接写真  
幅 170cm 程度の D 級岩盤が分布する。

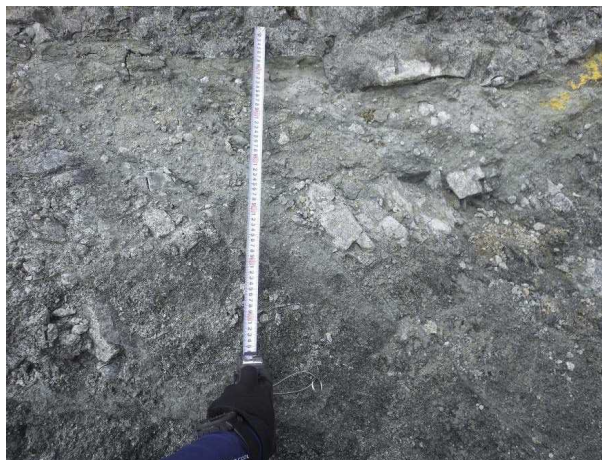
P. 3 F-12 断層  
幅 50cm 程度の D 級岩盤が分布する。

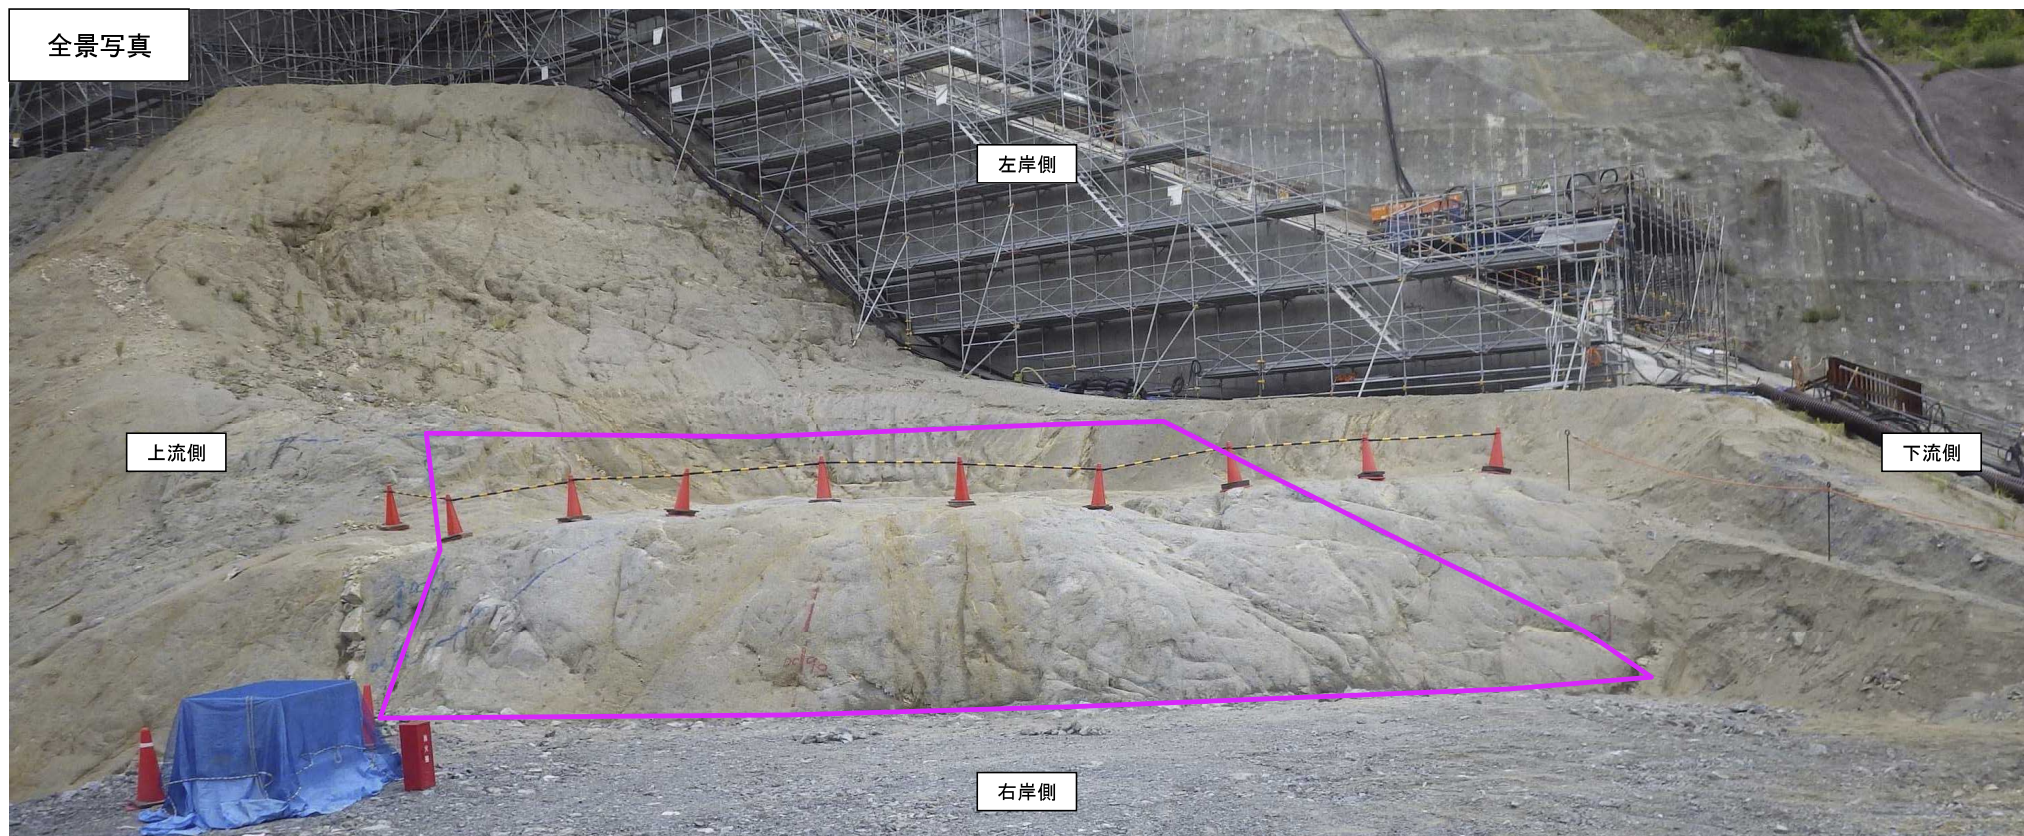
有番断層は分布せず、全面的に CL0級岩盤が分布する。(確認日：令和元年 6 月 18 日)
