熊本市東区沼山津～益城町の地形・地質特性（熊本市沼山津のセルラー鉄塔建設に関わる地盤調査報告書より抜粋）

2016年4月

国土問題研究会熊本セルラー調査団

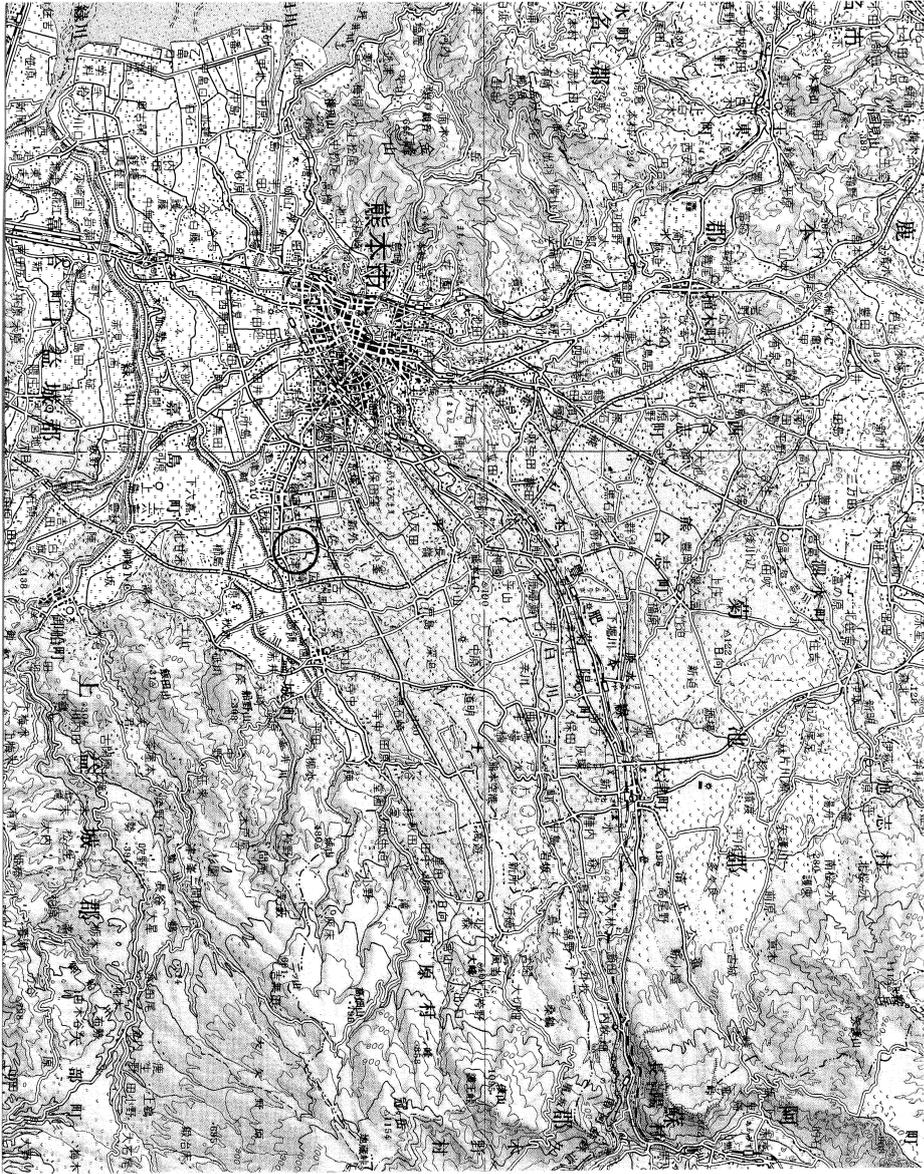
図-1 熊本市周辺の地形 (20万分の1地勢図「熊本」の一部)

調査地の沼山津は熊本市街の南東に位置する郊外集落で、熊本市の東側を弓状に迂回する九州自動車道の近くに位置する。益城町はその東方に位置する（図-1）。沼山津現在は熊本市東区の一部であるが、かつては飽託郡秋津村の一集落であった（図-2）。20万分の1地勢図（図-1）からこの地域の自然地理について次のことがわかる。この地図の図幅範囲の東には阿蘇山があり、世界一の大きさのカルデラを有している。その外輪山の西端がこの地図の図幅の東端に見えるが、ここでは外輪山の切れ目を通じて白川が流れ出し、熊本市の中心部を貫流して有明海に注いでいる。外輪山の切れ目から熊本市街に至る白川の両岸地域は阿蘇山から流れ出た更新世（200万年前～1万年前）の火砕流および火山泥流が堆積して台地を形成している。そのうち南側の台地（託麻台地）は活断層によって作られた地溝によって、さらに南側の丘陵性の台地から切り離されている。この地溝は新しい堆積物で埋積されているが、地表面の標高は低く、海面高度に近い。沼山津は台地の南端にあってこの地溝に面している。

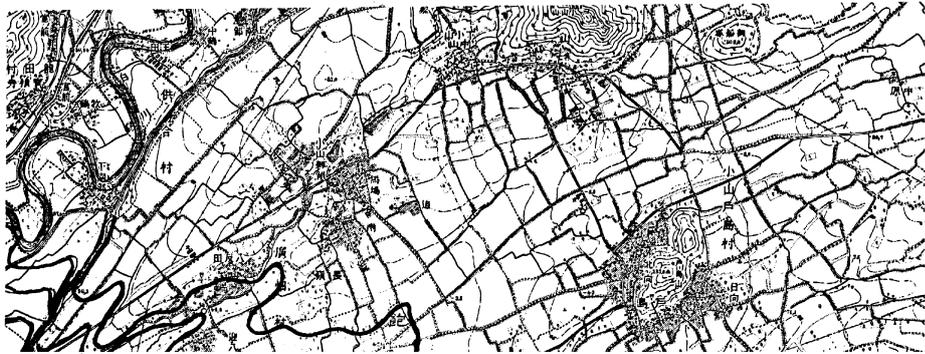
Figure 1.1: A topographic map showing contour lines and a grid. The map is oriented vertically. The contour lines are labeled with elevations of 10m, 20m, 30m, 40m, and 50m. The grid consists of thin lines forming a regular pattern. The map shows a complex terrain with various features, including what appears to be a road or path on the left side and some small, dark, irregular shapes scattered across the map.

測図の2万5千分の1地形図によって図一2に示す。この図では高さ50mまでの等高線を太くなぞってある。等高線は10m間隔の主曲線の他に、部分的に5m間隔および2.5m間隔の補助曲線が描かれているが、ここではすべて同じ太さでなぞってある。白川（この地図の北西隅を蛇行しながら流れている）と木山川（秋津川とも呼ばれる）に挟まれた台地の縁辺部はおおむね浅い谷が密に入り、台地化して以来侵食されてきていることを示している。沼山津の東側にもそのような谷があり、その上流端は古閑と府内古閑の間まで延びている。これらの浅い谷とは対照的に、馬水に注ぐ谷は両岸が崖になっている。この部分は現地調査を行っていないが、後述する砂礫層（Dg1層）が崖を構成しているのではないかと推察される。また、木山から健軍にかけて、台地の縁辺部では古く狭い道路が広範に切り通しのごとく、周りの土地と崖を通じて接している。これは人や荷車等の通行によって路面が侵食されたために生じたものと考えられるが、表層地盤がきわめて侵食されやすいものであることを示唆している。秋津川に沿って木山から西無田まで直線的に並ぶ集落は、いずれも台地が岬状に木山川に面している場所に立地しており、湧水が豊富で、かつ水害のおそれが少ない場所を選択して集落が作られたことを示唆している。沼山津の現地での踏査でも、地下水位が高く、湧水が豊富なことが実感される。利用されている地下水の帯水層はごく浅いものから深層にまで及んでいるが、いずれも軟弱地盤を構成する地層の一部であると考えられる。これと関連して、地盤沈下が起こりやすい地域であることが地元住民にはよく知られている。

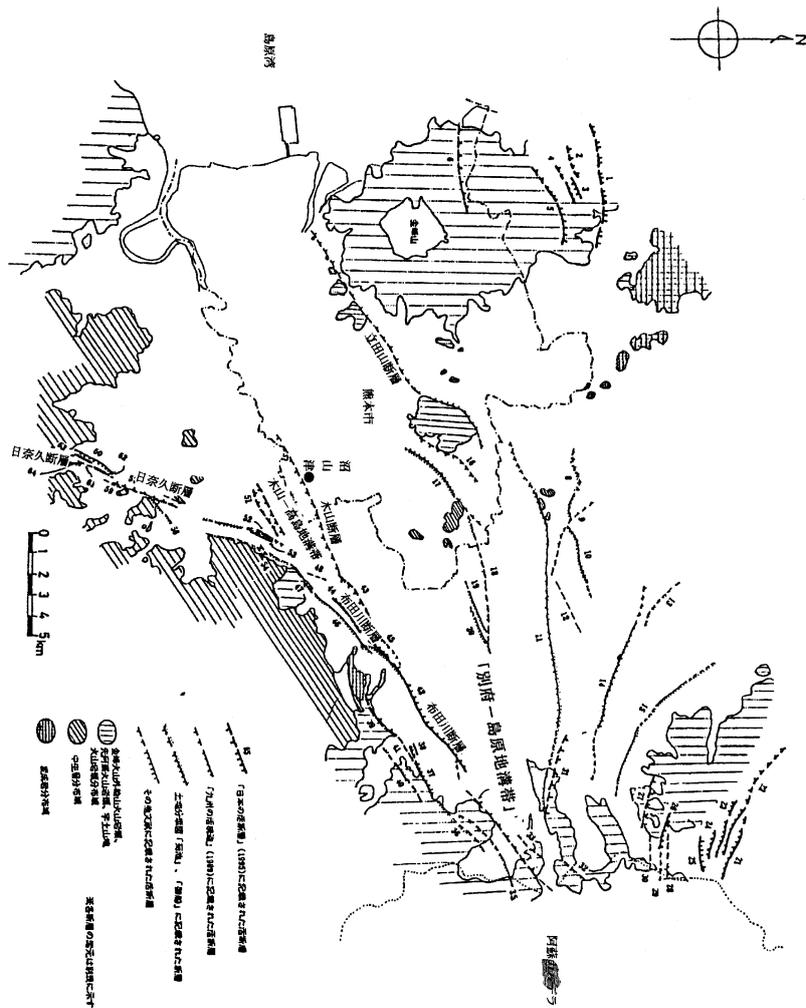
図-3 熊本市周辺の活構造。熊本市震災対策基礎調査報告書（疎乙第17号証）より転載

構造地質学的に見れば、本地域のある九州中部は西南日本弧と琉球弧が接合（会合）しているところで、ここでは九州島は別府一島原地溝帯を境として南北に裂けるような動きをしている。別府一島原地溝帯は調査地域とその周辺に立田山断層、木山断層、布田川断層、日奈久断層などを作っている（図一3）。これらの断層はいずれも活断層であり、今後も時に活動すると考えねばならない（現に2016年に活動した）。なお、この地溝帯の東端では、1596年に震度7クラスの大きい地震が起こり、瓜生島の消失という事件が起こっている。木山川が流れる木山一高島地溝帯は別府島原地溝帯の一部で、沼山津の地盤構成やその他の地質条件を作っている。

この地域で直下型の地震を起こす可能性のある活断層として、立田山断層、木山断層、布田川断層、日奈久断層を挙げることができる。これらのうち、近い過去に活動した断層よりも、やや長い間（2000年とか3000年とか）に大きな活動の証拠がない断層の方が、地震の原因となる地殻応力（ストレス）を蓄積している可能性がある。この意味で、布田川断層、木山断層、日奈久断層などはいずれも警戒を要する。

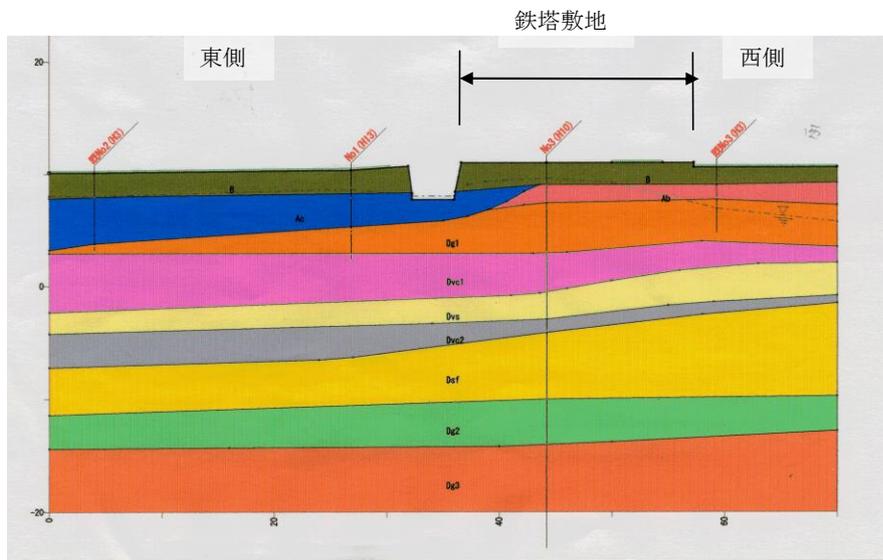
図-4 東西方向の地質断面図

- ① 事業者側で調査した鉄塔敷地の地質構成は、東側河川の流路方向だけで東西方向の地質構成の特徴すなわち層厚の変化とN値の変化についての把握がされていない。国土研の取りまとめた調査では、図-4に示すような東西地質断面が推定され、予想以上に大きな問題を含んでいると言わざるを得ない。

- ⑤ 横断方向では、Dg1層の下位に分布する火山灰質粘性土 (Dvc1~3) と火山灰質砂 (Dvs, Dsf) そして砂礫層 (Dg2~3) は、東側に傾斜している。

火山灰質粘性土は、事業者側の土質柱状図にも記載されているように「指圧でもむと水がしみだしてくる」ような軟弱な粘性土でN値が非常に小さく、地震時の繰り返し揺動で強度劣化が起こりやすい土性を有しており、Dg1の滑動面になりやすいものと判断される。

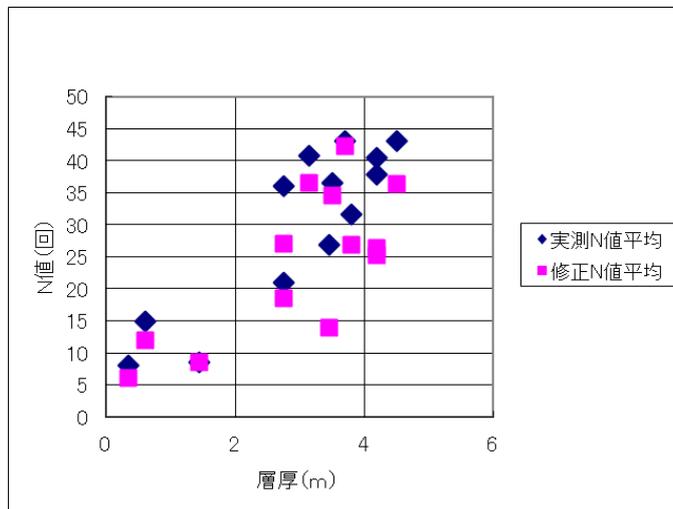
図-5 層厚とN値の関係

- ② 地元側が入手した資料によれば、水平抵抗を左右する上部の砂礫層 (D g 1) が敷地境界内側付近から急激に現河床側に層厚を減じて、敷地内に分布する層厚が維持されていない状態にある。このDg1層は、図-5に示すように層厚が薄くなればN値も小さくなる傾向が見られる事からも、Dg1層の層厚の変化は水平抵抗を考える上でも問題である。
- ③ 層厚が減じたD g 1層の上には、N値が2回以下の非常に軟弱な有機質粘土 (A c) が4.3mの層厚で分布し、東側宅地の地盤沈下と現河床部の沈下 (河川改修の主な対策工の問題) の原因になっており、水平抵抗がほとんど期待出来ない地質である。
- ④ 現況の河川流路が鉄塔位置付近で西側に凸の状態になっている。この事は、このような軟弱な地質すなわち侵食されやすい地質の存在 (西側への張り出し) が反映され

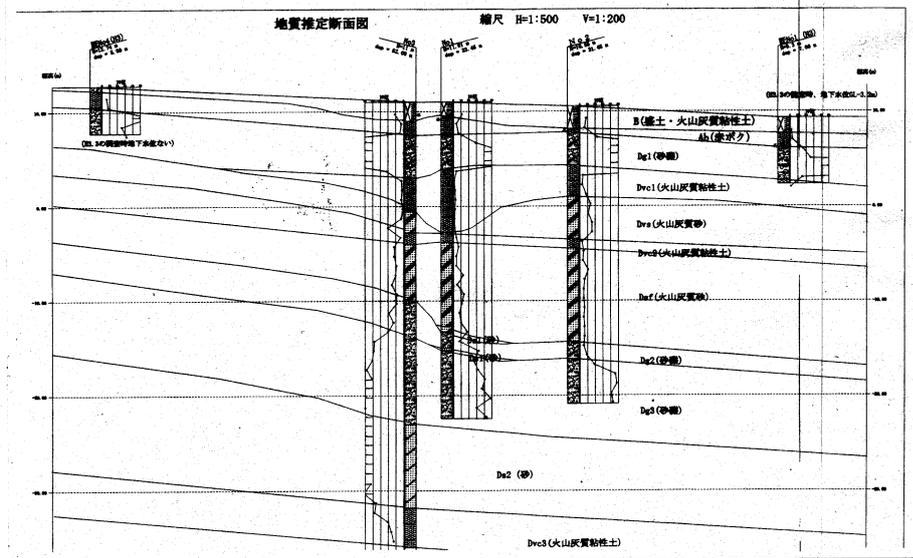
図-6 南北方向の地質断面図

- ⑥ 地元住民が周辺の下水道関連調査データを加味して作成した敷地の南北方向の地質断面内で、地層は概ね南側の秋津川に向かって傾斜し、敷地の北側は地形の遷移部にあたり、分布する地層も階段状形状を呈している (図-6)。火山灰質粘性土の内、上位のDvc1が消失し、特に地震時の液状化が懸念されている火山灰質砂 (Dvs) が優勢で傾斜も急になっており、東西地質断面と同様に地震時のすべりの弱層になりやすい存在形態になっている。

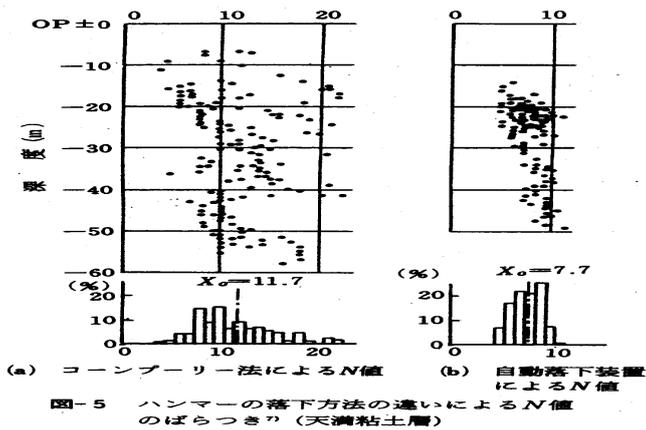
図-7 ハンマーの落下方法の違いによるN値のばらつき (資料11による)

- ① 事業者の実施している標準貫入試験の方法は、個人誤差の大きく出るとされている「コーンブリー法」である。この方法を建築構造設計指針の液状化の検討に採用する場合、基本的には実測N値から最大2割まで低減した値を用いなければならないとされている。しかし、事業者側の検討では、実測N値をそのまま採用しており、改めて検討する必要がある。自動落下装置とコーンブリー法によるデータの比較例を参考までに図-7に示す。後者のコーンブリー法では、自動落下装置よりも約1.7倍過大に評価されている事が報告されている。(1990.3. 基礎工.P33)
- ② 標準貫入試験は、30cm貫入量(S)に対する打撃回数(N)であるが、砂～砂礫層の場合は、礫径の影響と締め固め効果で過大になりがちである。粘性土の場合はその中に含まれている、あるいは薄層として介在する砂～礫の影響で、過大に評価されがちである。事業者側からはこの点についての言及がなく水平抵抗では考慮しているような傾向が見られるが、液状化検討では実測N値をそのまま採用しており、一貫性が見られない。

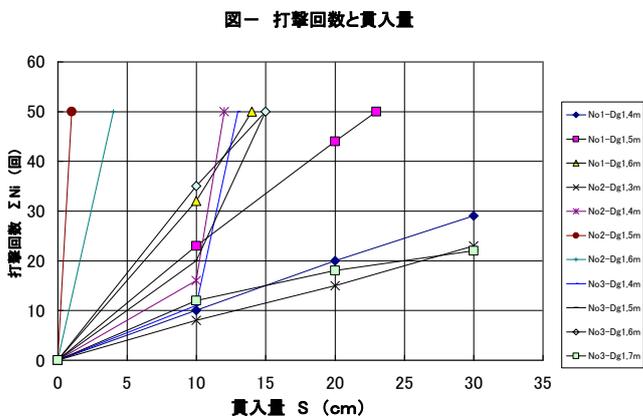
図-8 貫入試験における打撃回数と貫入量の関係

mm) より大きな礫径の玉石（ボーリングの確認径だけでもφ100～750mm）の混入が事業者側の調査でも報告されている。この事から見て10cm毎の打撃回数もかなり不均等のデータが多く、玉石と玉石の間の相対密度を反映していない事は明らかである。事業者側の測定データをプロットした図(Dg1層)を図-8に示す。

③ 特に玉石混じりのDg1の実測N値は、貫入試験のスプリットサンプラーの内径（φ35

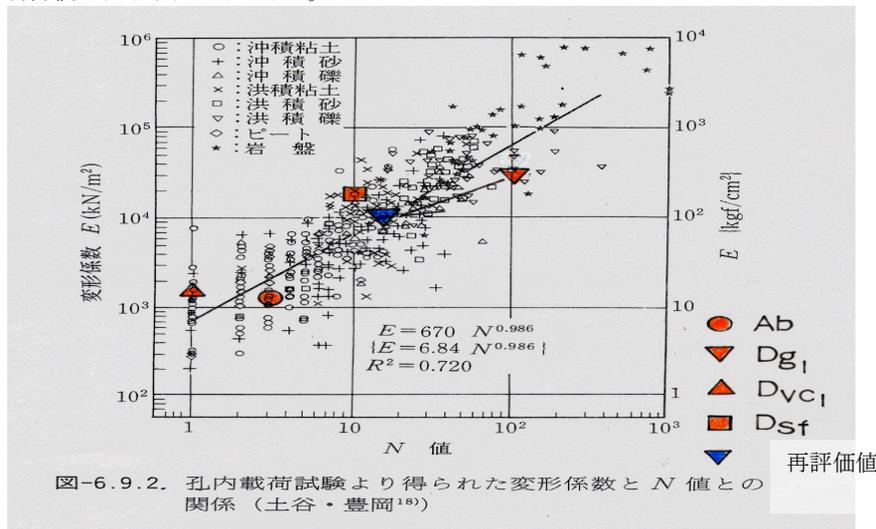
図-9 N値と変形係数Eの関係（資料12に沼山津のデータを記入）

①. 載荷試験は、地元からの指摘で追加調査されたNo3地点で4ヶ所の深度において実施されている。その中で事業者側の検討書でも鉄塔基礎の水平抵抗の大部分を期待しているDg1層の載荷試験での応力-変位曲線の解析に問題がある。一般に締まっている地盤の場合、「S字型」か「J型」を示すが、試験結果の形状は「S字型」と「J型」が入り交じったような複雑なパターンを示している。これは掘削孔の乱れよりはDg1層の土質である玉石混じり砂礫のマトリックス（礫間）の粗密を反映した結果と考えられる。N値50回以上の地盤と評価されているが、実際はもっと相対密度のゆるい地盤であると考えられる。データの再検討による正しい評価が必要である。この点からも、N値は再評価されなければならない。

図-6.9.2. 孔内載荷試験より得られた変形係数とN値との関係（土谷・豊岡¹⁸⁾）

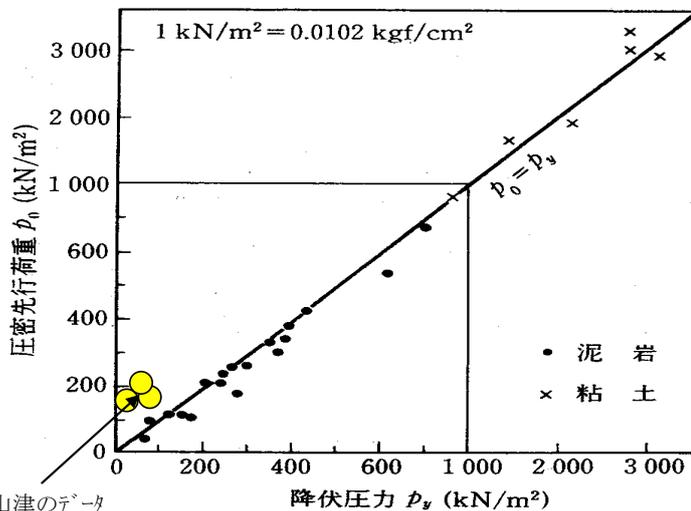
図-10 降伏圧力と圧密先行荷重の関係（資料8に沼山津のデータを記入）

② 火山灰質粘性土（Ab）地盤の測定では、降伏圧力（過去の見かけ上の応力履歴が反映されると考えられている）が $P_y = 0.35 \text{ (kgf/cm}^2\text{)}$ の値で、圧密試験で評価されている圧密降伏応力 $P_c = 2.26 \text{ (kgf/cm}^2\text{)}$ よりはかなり小さく、現在の有効土被り圧に近い状態にある（図-10）。Dg1の下位に分布するDsf層の $P_y (= 0.84 \text{ kgf/cm}^2)$ も同様に小さく、地下水位の低下により地盤の有効応力が増加し容易に圧密沈下する性状を示し、施工済みの基礎杭に対して負の摩擦力（ネガティブフリクション）が懸念される。事業者側の圧密履歴の評価は、過大で危険であり、改めて基礎杭の安全性を検討する必要がある。

降伏圧力と圧密先行荷重の関係（土質調査法¹⁾）

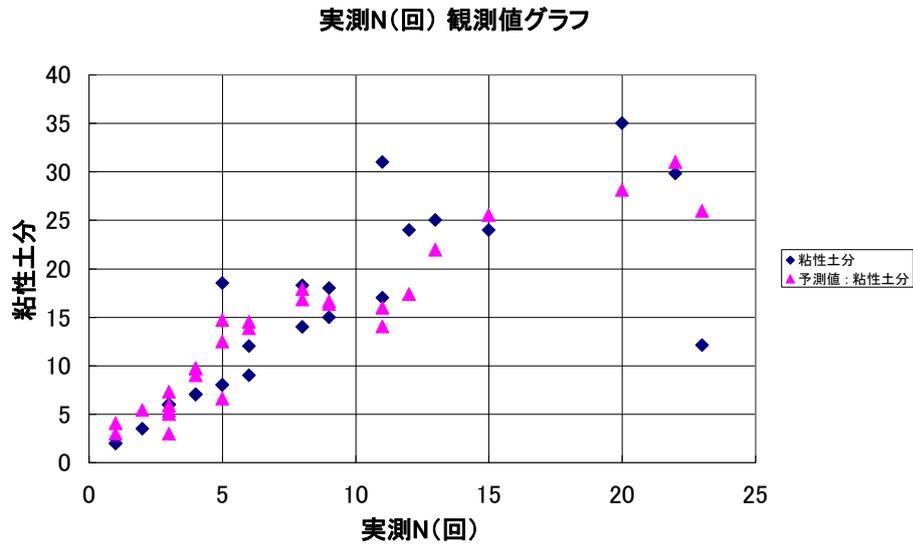
図-1 1 実測N値と細粒分Fの相関

① 液状化の評価の基本的な基礎データとして採用される粒度組成の試験で、試験に供した試料が全試料でなく、業者側の判断で選択して実施されているが、傾向的には実測N値の低い部分の試料が多く、N値の高い深度の試料が少ない傾向が見られる。業者側の試料測定の結果から、測定値が最も多く得られるという観点から、深度、実測N値そして修正N値の3因子を抽出し、細粒分（F）との関係を多変量解析すると次の回帰式が導かれ、重相関係数も $R=0.848$ と高く、改めて業者の試料選択に問題が孕んでいる事が判り、再度検討が必要である。

実測N値と修正N値と粘性土分の関係と前記の回帰式から推定した粘性土分の予想値を示す。図-11からも、試験試料選択上の問題が想像される。

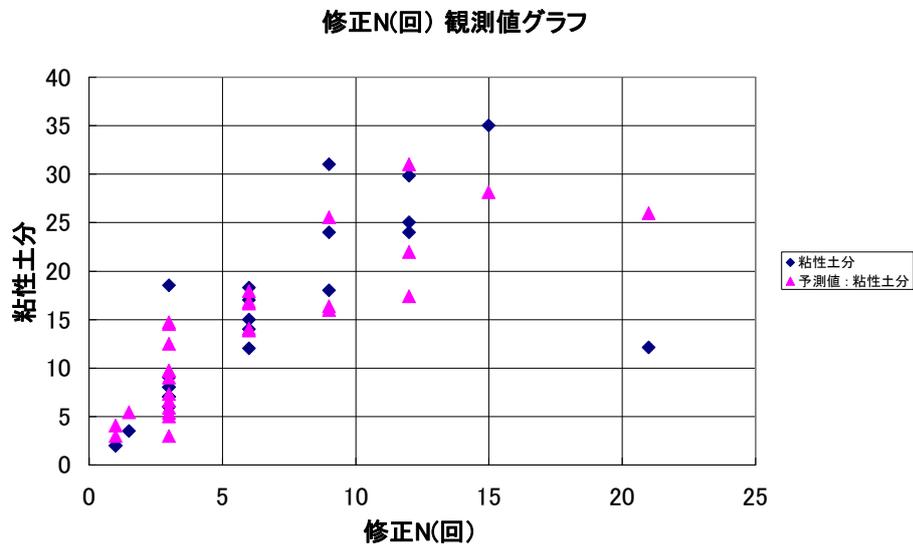
図-1 2 修正N値と細粒分Fの相関

この修正N値は、10cmごとの貫入試験の打撃回数と貫入量の関係における最小値を貫入量30cmに換算して求めたものであり、この最小値の部分に土質の相対密度あるいは稠度そして粒度組成の情報が含まれるものと判断し、採用したものである。

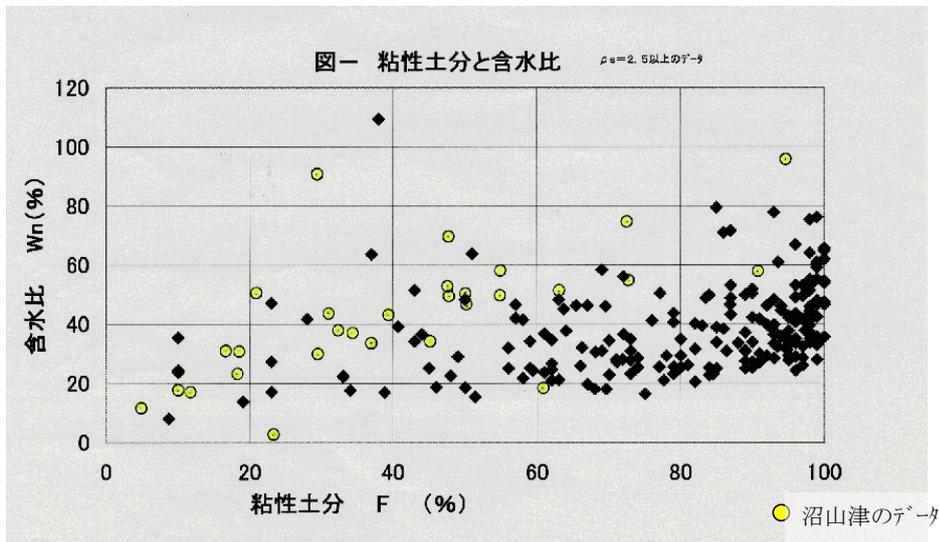
図-13 細粒分Fと含水比の相関 (資料に沼山津のデータを記入)

② 事業者側は火山灰質粘性土 (Dvc1~3) の細粒分含有が多い事から、これを液状化の検討対象化からはずしているが、問題である。当該地の土質は保水性に關与する粘性土分 (シルト+粘土) に対する含水比が他の地区のデータ (国土研の取りまとめ) より相対的に高い (図-13)。また、土粒子の化学的活性の度合いを示す活性度 (A) も $A=0.5$ と小さく、化学的には不活性で付着性は無く液状化しやすい土性を呈する事から、事業者の液状化検討には誤りがあるといわざるを得ない。最近の知見でも、平成12年10月6日に発生した鳥取県西部地震の際に液状化した土質の中でも塑性指数の高いシルトも噴出した事例 (山口大学調査団) が報告されている (資料4)。当該地の土質は、一般の土質に比較して種々の面で「特殊土」に相当する土性を有しており、業者の再認識を促したい。

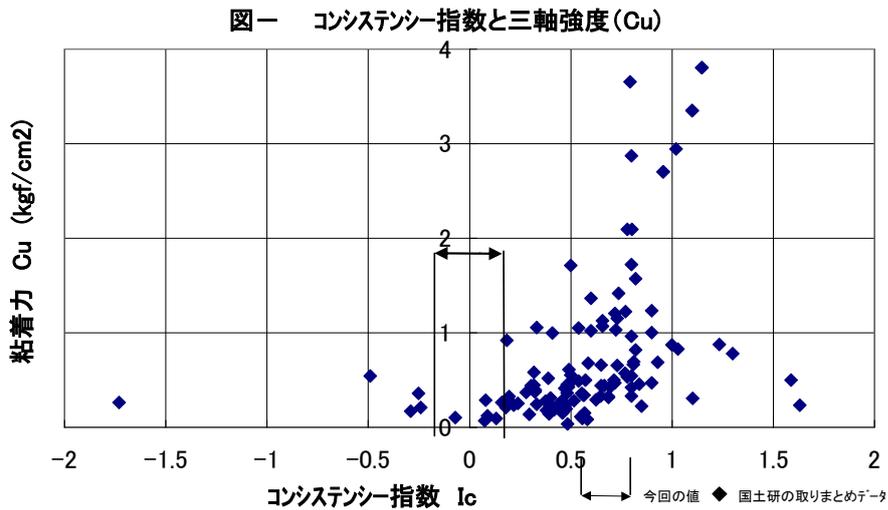
I_c が小さい事は、図-14に示すようにせん断強度も小さい事を意味し、Dvc層は大きな強度を期待できず、地震時の交番荷重にたいして劣化が顕著で流動化しやすく、地層

③ 火山灰質粘性土 (Dvc) の含水状態 ($W_n=49.3 \sim 50.5\%$) は、現状で液性限界 ($W_L=47.8 \sim 51.2\%$) に極めて近く、その特性を示すコンシステンシー指数 (I_c) は、 $I_c=0.12 \sim -0.17$ で低く、液性限界の含水よりも多く、鋭敏な粘土で極めて不安定な状態にある。

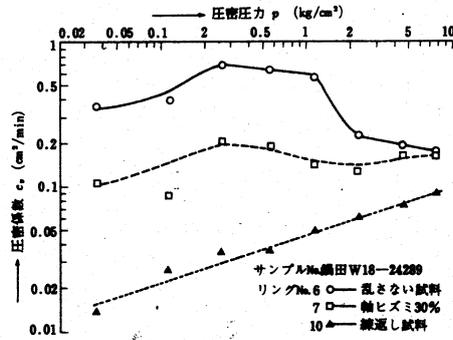
図-15 圧密係数と圧密圧力の関係 (資料7による)

攪乱された場合の圧密係数（ C_v ）と圧密応力（ P ）の関係事例を図一15に示す。結局、現位置試験の孔内水平載荷試験で得られた降伏応力（ P_y ）が実際の応力履歴を反映しているものと判断され、圧密沈下によって杭基礎に有害な負の摩擦力が働く事になる。

図4.3.10 圧密係数～圧密圧力曲線の一例

④ 圧密試験結果では、Dg1層下位のDvc1~2は $P_c = 2.2$ (kgf/cm²)の値を示し、現在の有効土被り圧よりかなり高い過圧密度で、圧密沈下の問題が無いように評価されているが、試験データ（圧密応力～間隙比の曲線）は弾性域から塑性域にかけての部分不明瞭で、 P_c が明確でない。さらに、見かけ上の圧密降伏応力（ P_c ）より大きな応力範囲で、圧密係数（ C_v ）が、平均圧密応力（ P ）との関係から予測される値よりも大きくなっており、明らかに試料の攪乱の影響が認められる。又、粒度組成のうち、砂分の含有が33～35（%）であることによる試験上のフリクションも原因し、更に自然の含水状態が液性限界前後にあり極めて不安定な粘性土である事から、今回の不攪乱試料は攪乱された状態で試験に供されたもので圧密履歴を反映していないものと判断される。

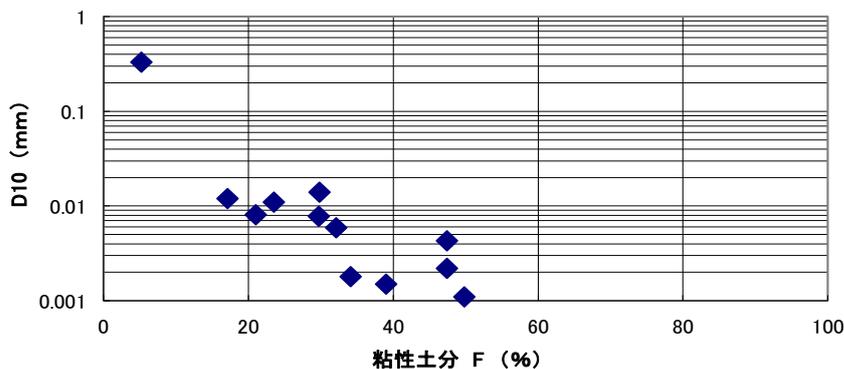
図一 16 細粒分Fと D_{10} の相関

② 透水性の目安とされている粒径 (D_{10} 、 D_{20}) から推定して、Dvc～Dsf層は透水性がやや悪く、地震時に液状化状態になっても容易に過剰間隙水圧の消散が進行せず、地震の主要動が過ぎた後も液状化に近い状態が継続する事が予想される。当該地の D_{10} 及び D_{20} と粘性土分の関係を示す。この傾向からも透水係数は $1.0^{-3} \sim 1.0^{-4}(\text{cm/sec})$ オーダーの小さな透水性を示す事が判る。(クレーガーの方法では $k = 0.23D_{20}^2$ で求められる)

図一 粘性土分と10%粒径

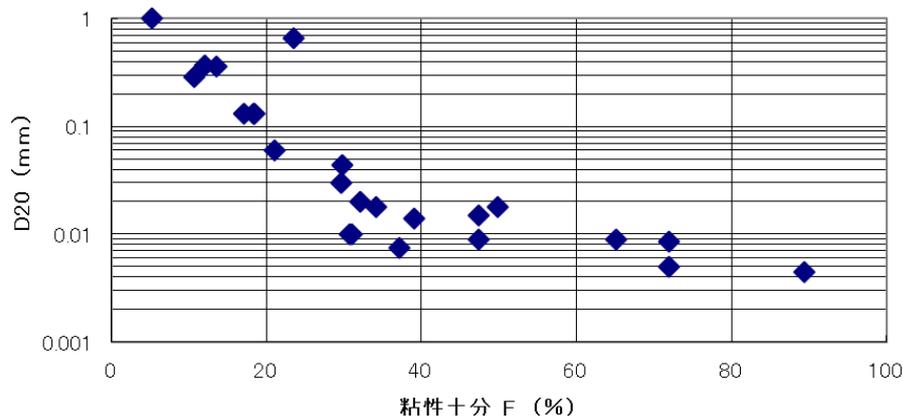
図－ 1 7 細粒分FとD₂₀の相関

図－ 粘性土分と20%粒径
