## 第4章 基礎岩盤の解析・評価

### 4.1 岩盤判定会議資料作成

## 4.2 F-6 断層部（河床部下流側コア敷き）の岩盤状況

#### 4.4 左岸頂部法面の岩盤状況

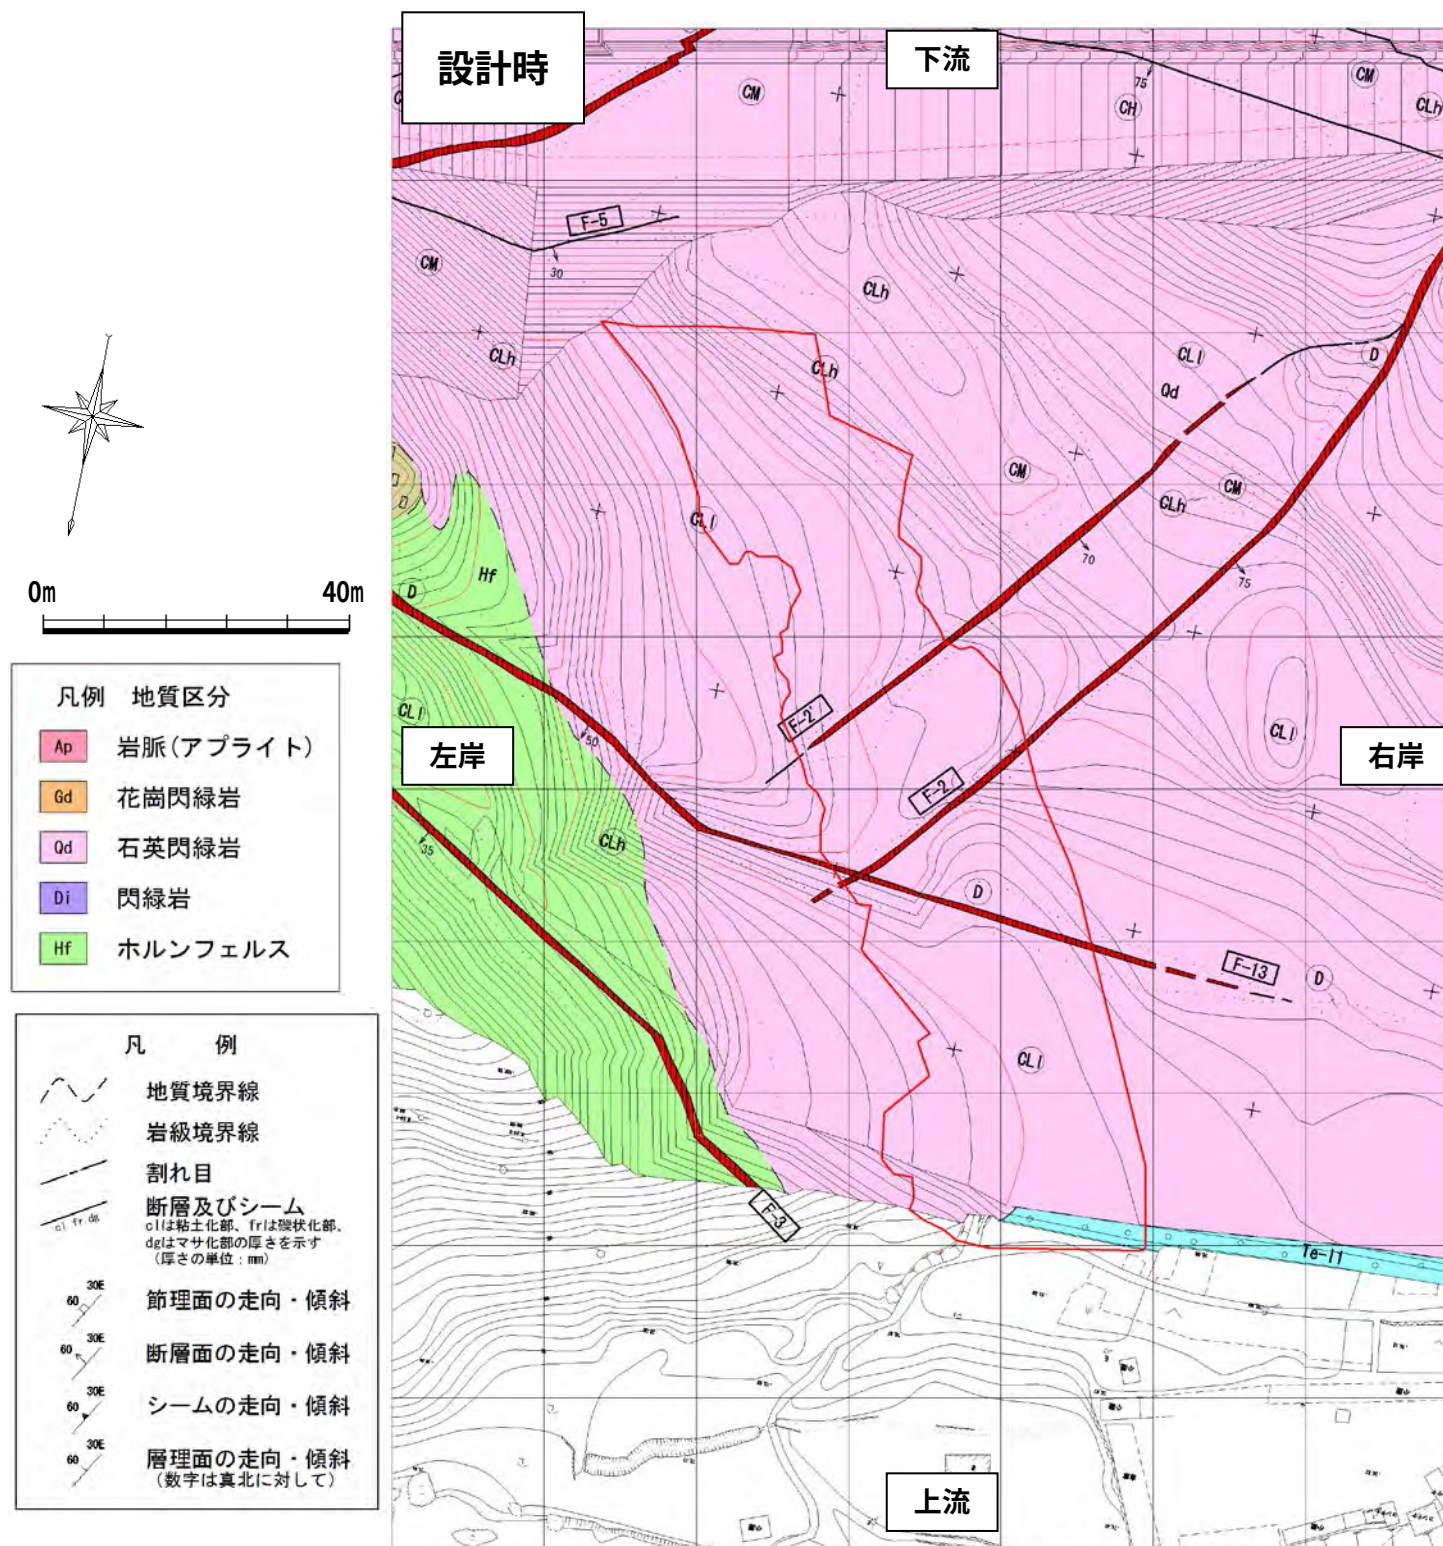
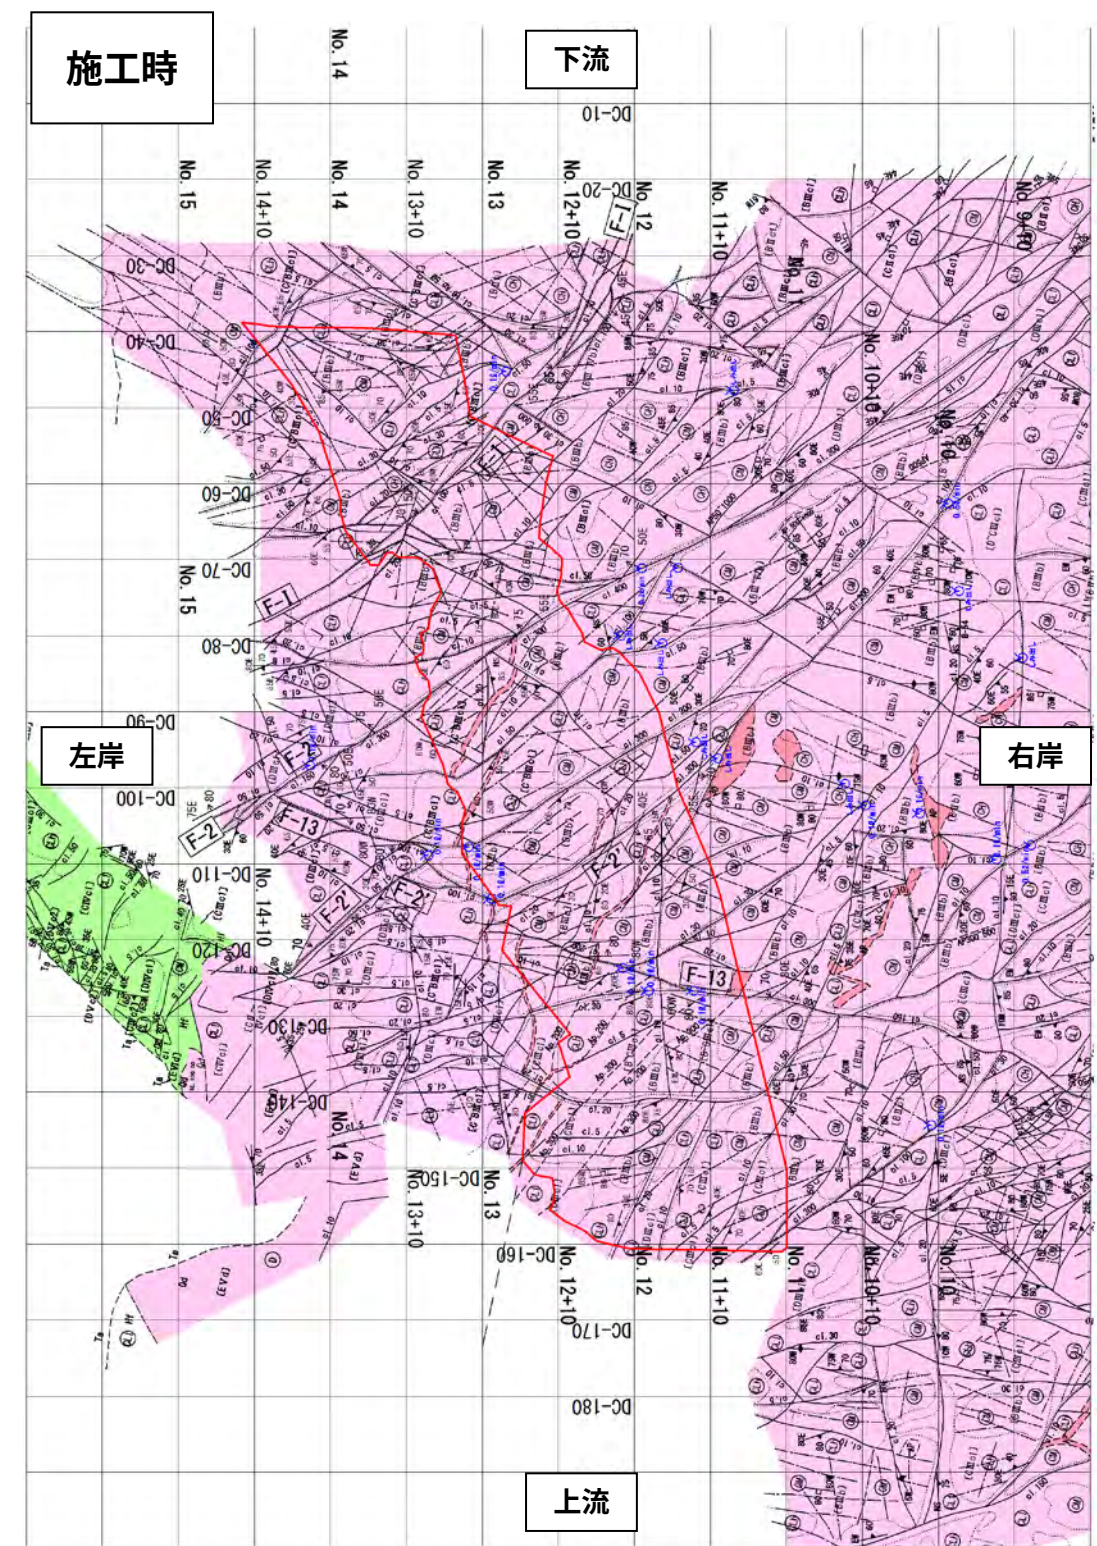
図- 4.1.6 設計時と施工時の対比(地質区分図)(上流側)

施工時の掘削面では、上流側ロック敷きでは CLh 級岩盤～CM 級岩盤が広く分布することが確認され、ロック敷き部の基礎岩盤としては問題ないことを確認した。F-2 断層、F-2' 断層及び F-13 断層沿いの D 級岩盤については、設計時に想定されていたものよりも幅は狭く、ダムの安定性に問題はないと評価される。F-2 断層沿いの局所的に掘れ込んだ範囲については、ロック材の転圧が困難であるため、径 150mm 以下の細粒ロック材を敷く対応を実施した。

＜施工時＞  
石英閃緑岩を主体としており、一部にアプライト脈を挟む。

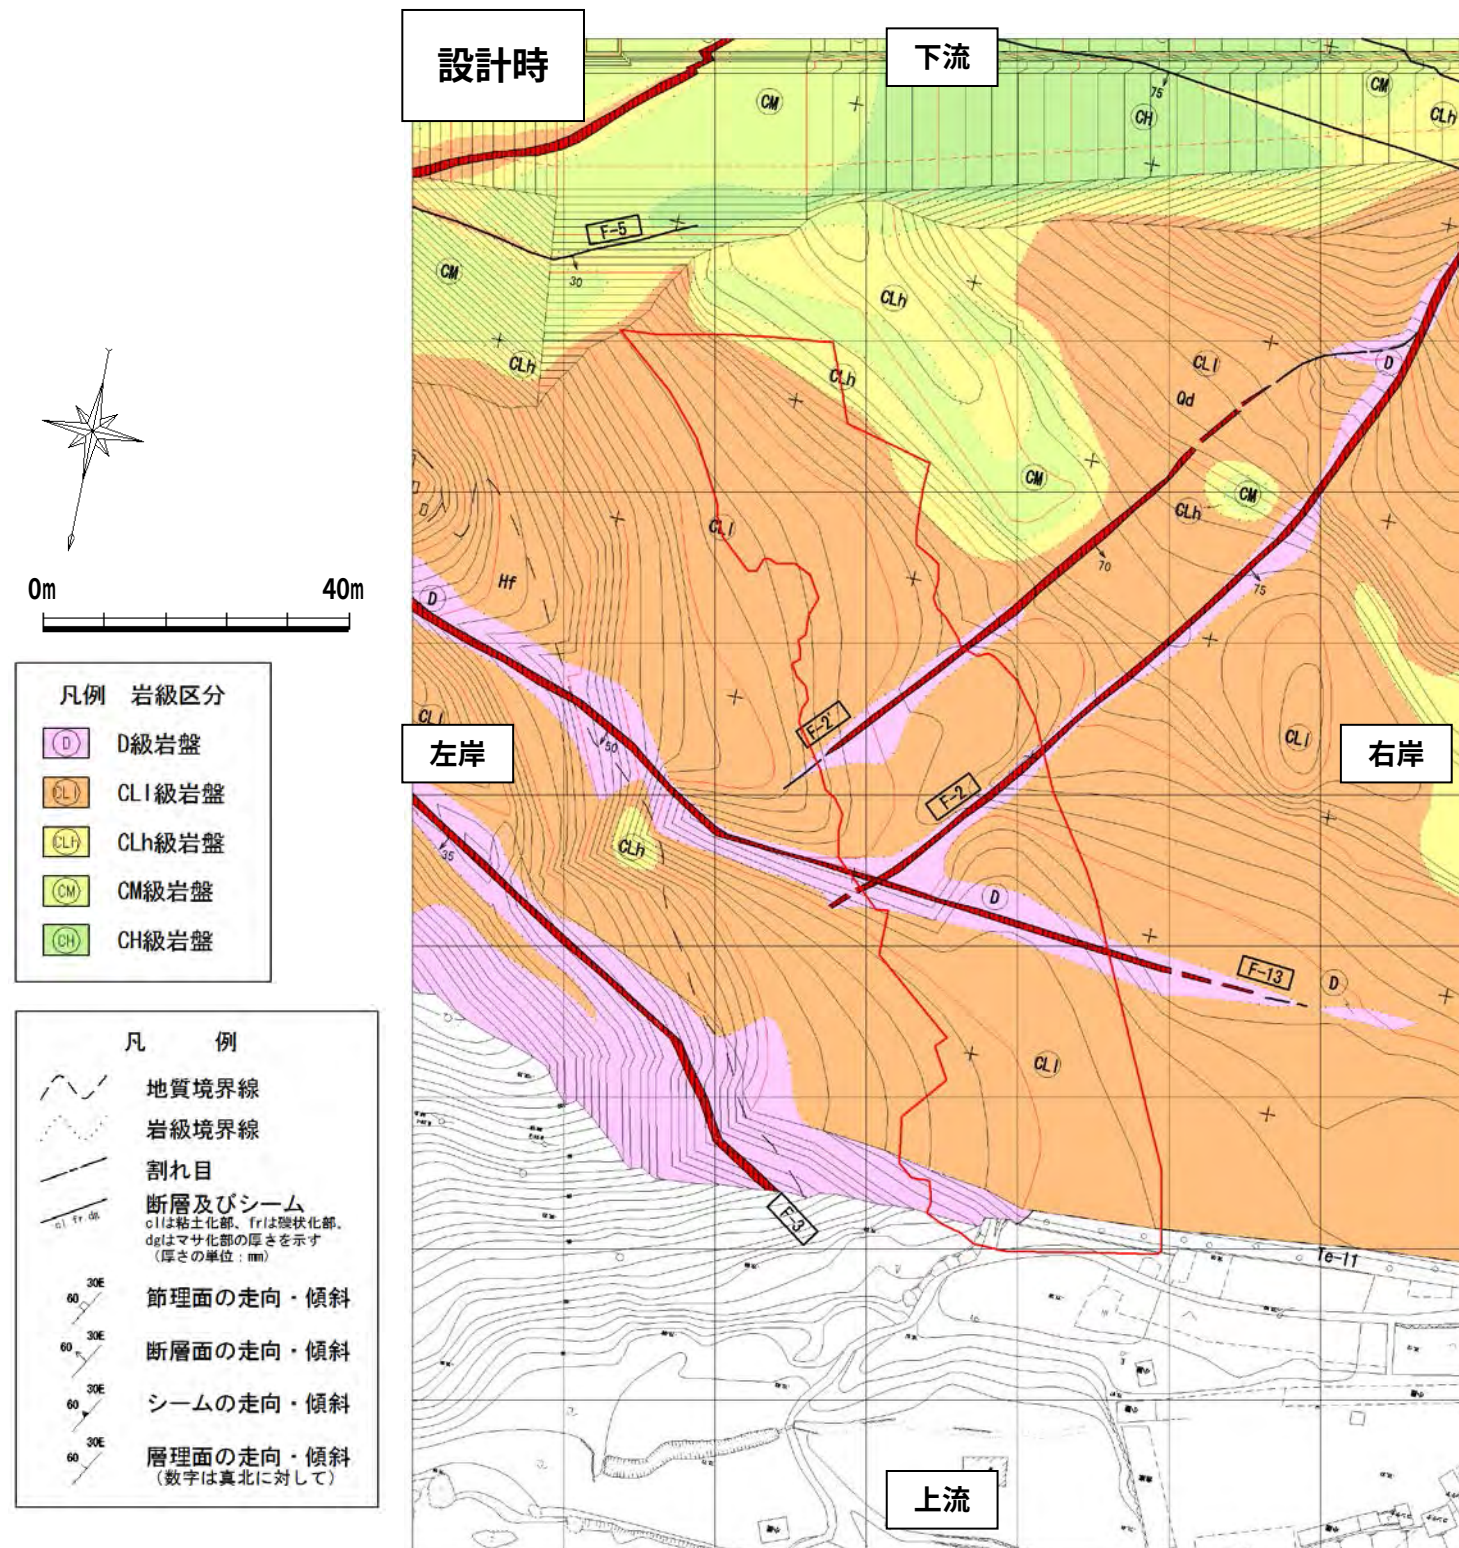
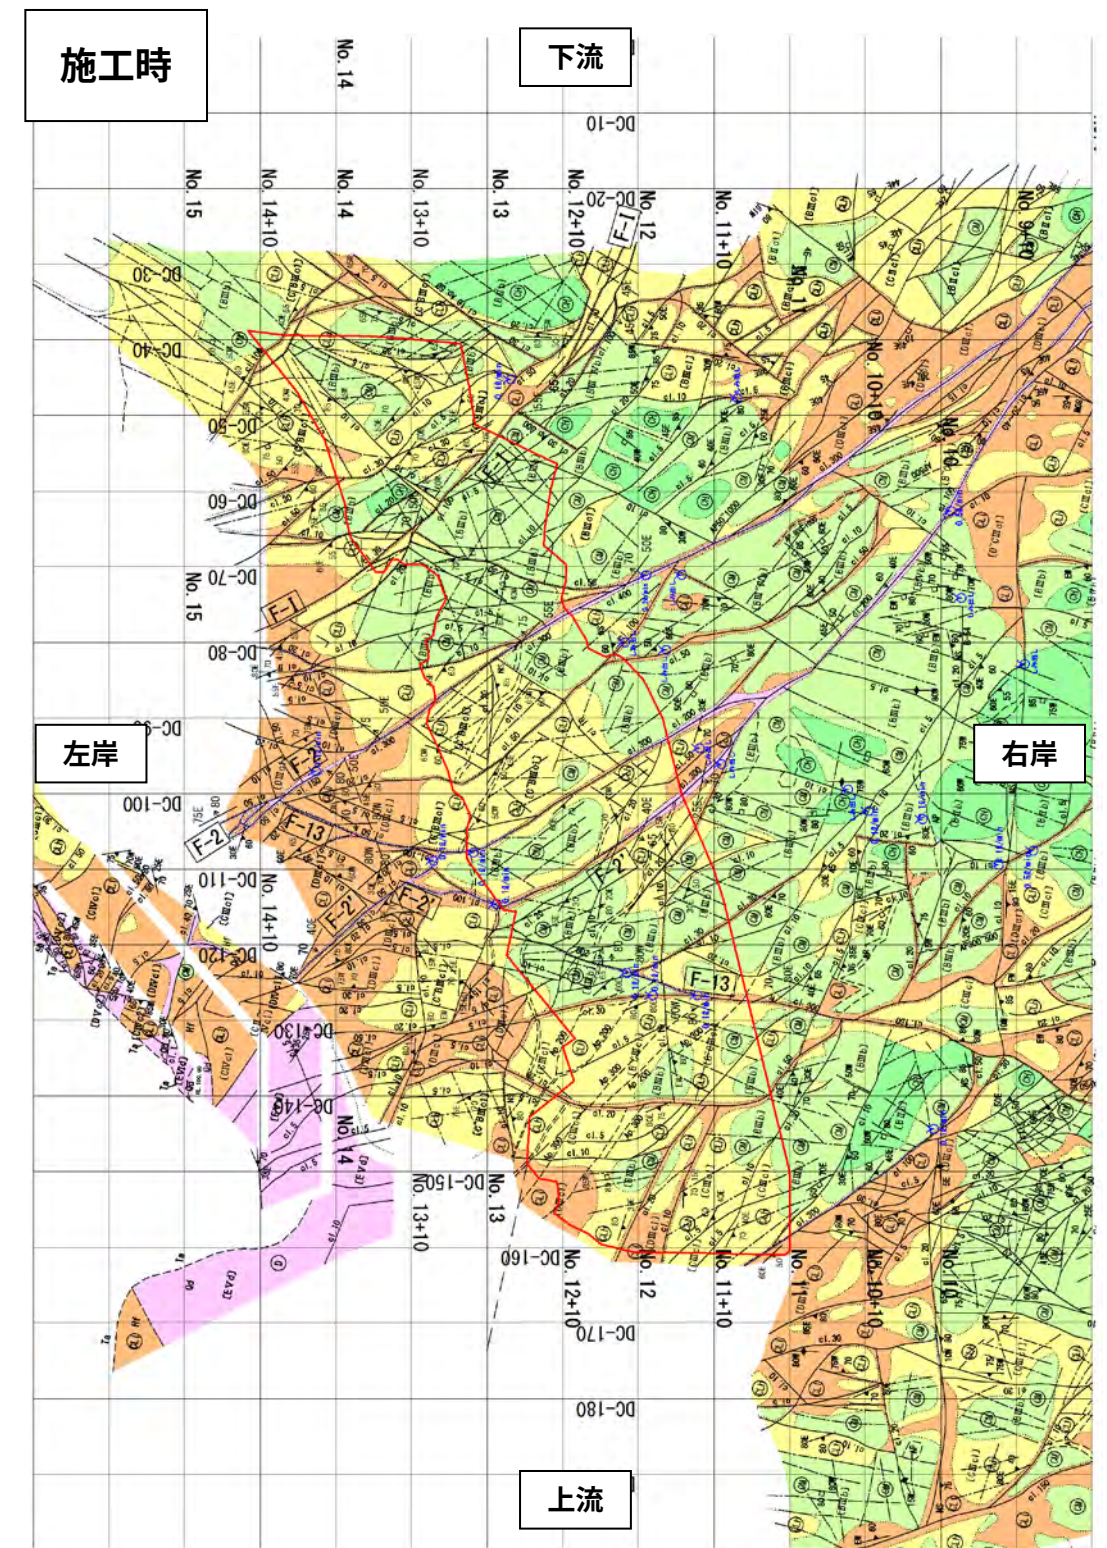
図- 4.1.7 設計時と施工時の対比（岩級区分図）（上流側）

＜施工時＞  
CLh 級岩盤～CM 級岩盤を主体とし、  
F-2 断層、F-2' 断層、F-13 断層 F-1 断層沿いに  
D 級岩盤～CLl 級岩盤が分布する。

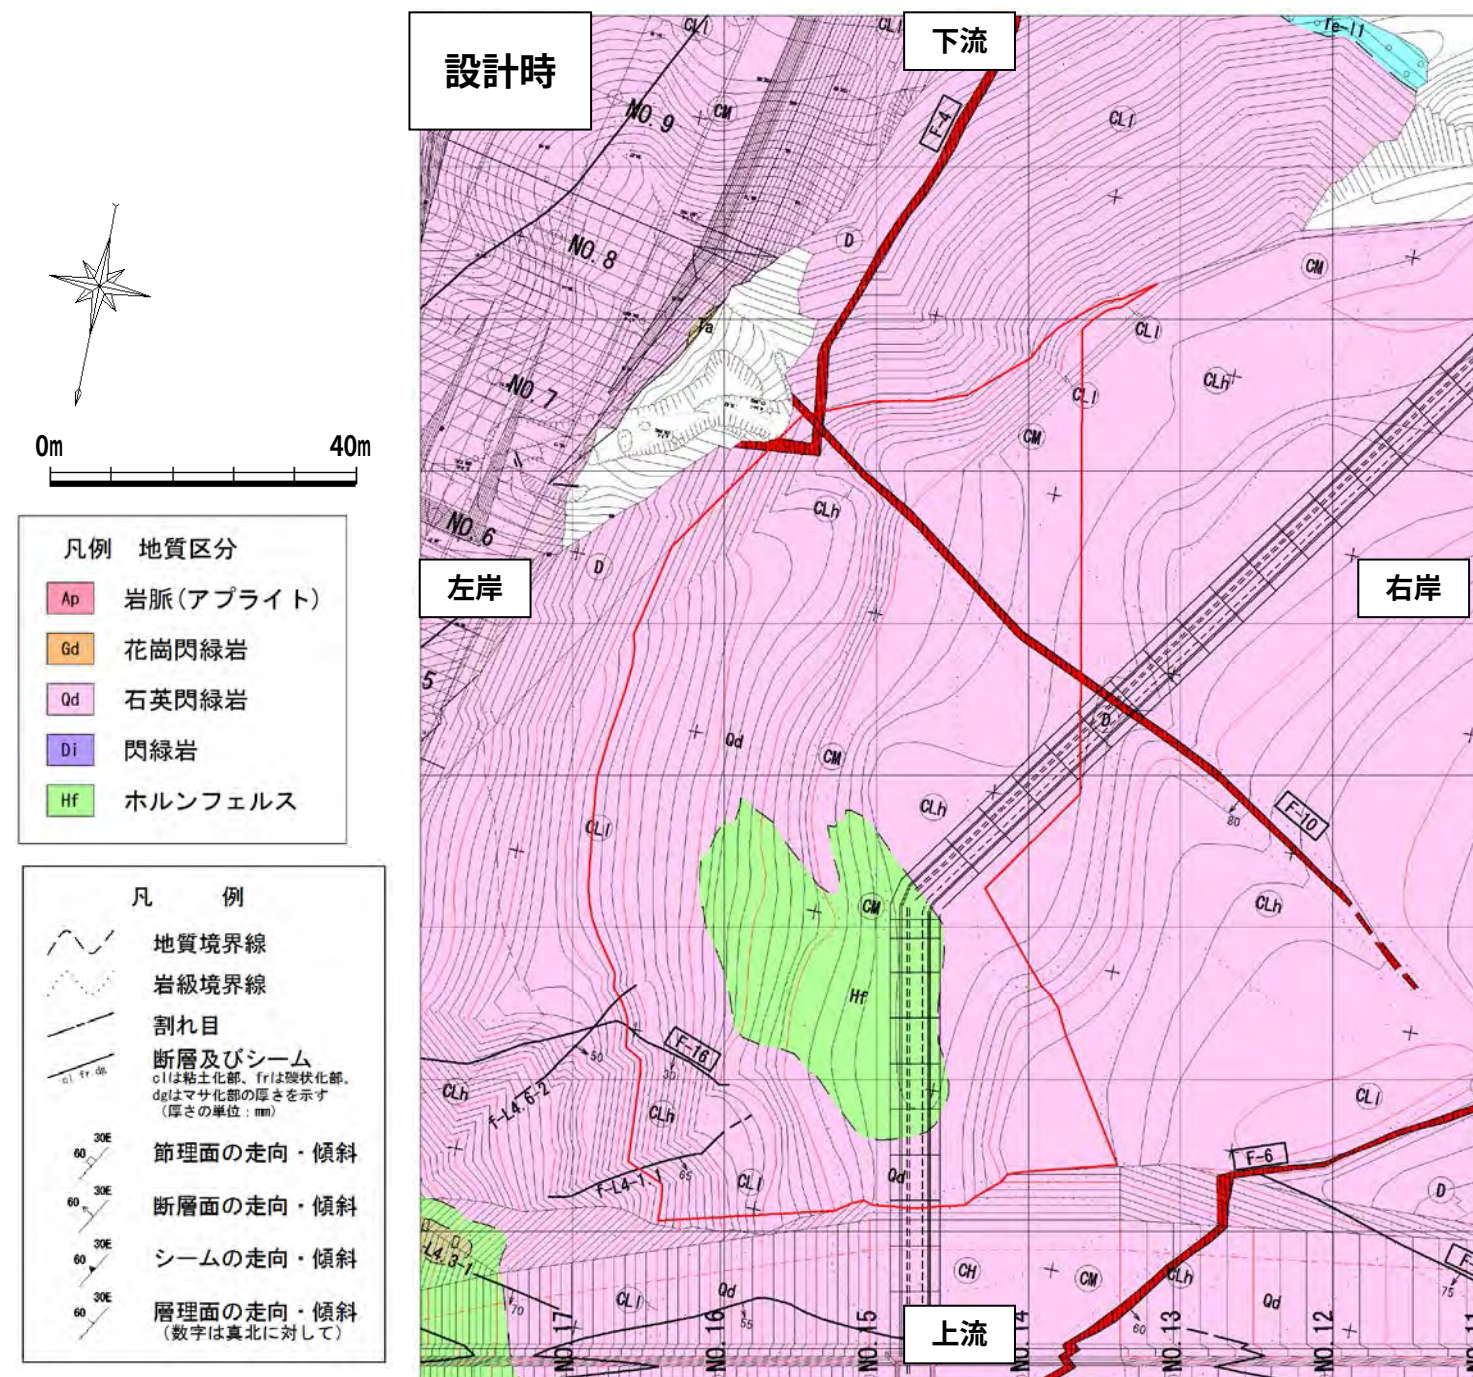
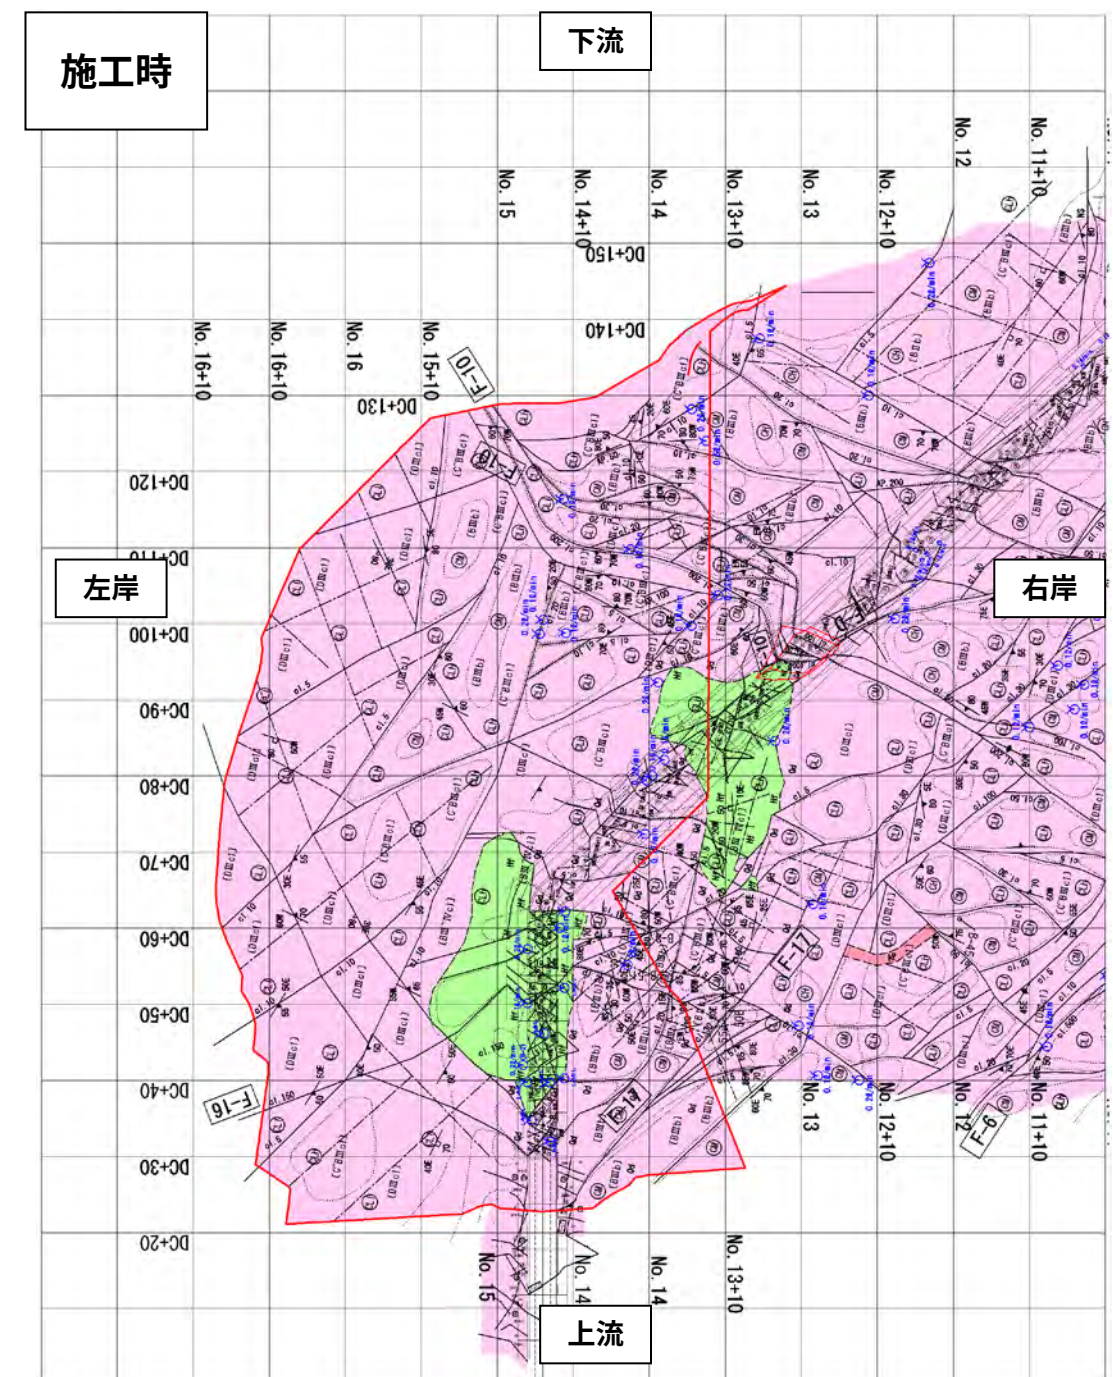
図- 4.1.8 設計時と施工時の対比(地質区分図)(下流側)

＜施工時＞  
設計の想定と同様に石英閃緑岩を主体としており、一部にホルンフェルスの小岩体が分布する。

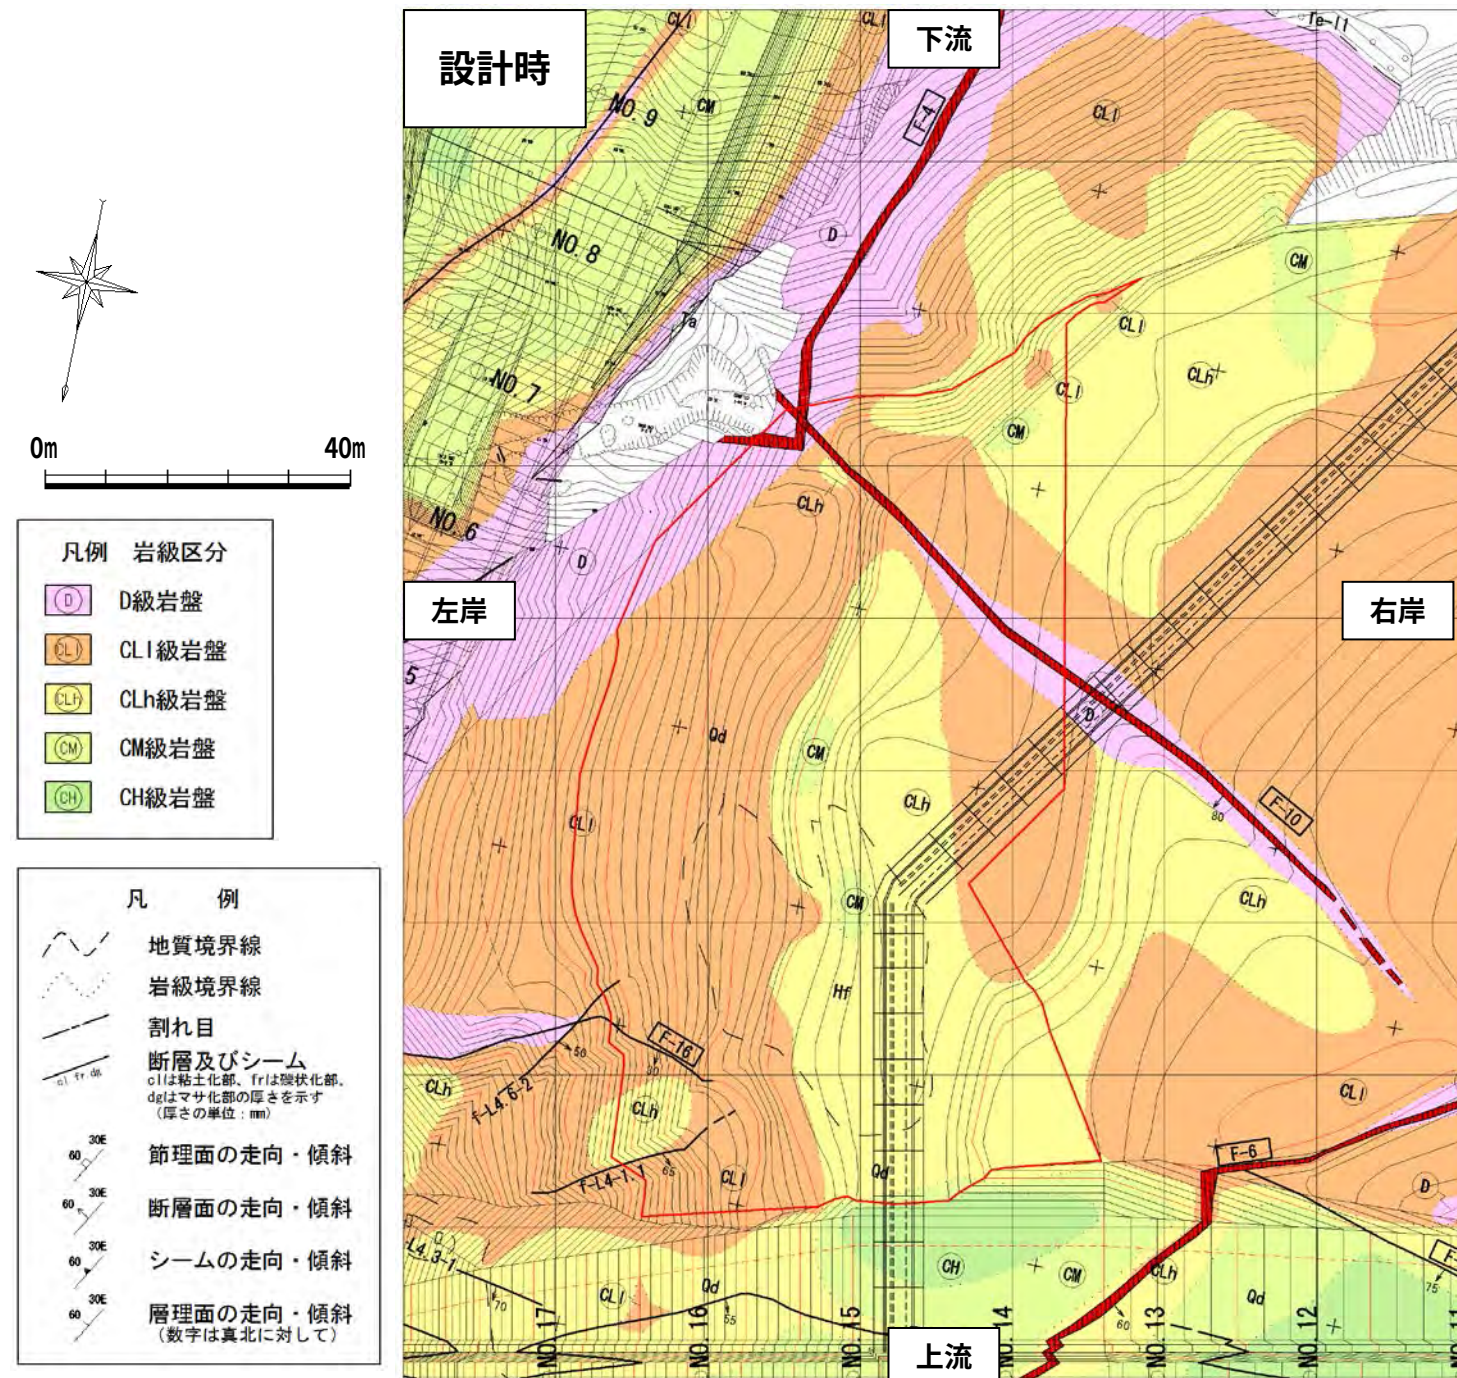
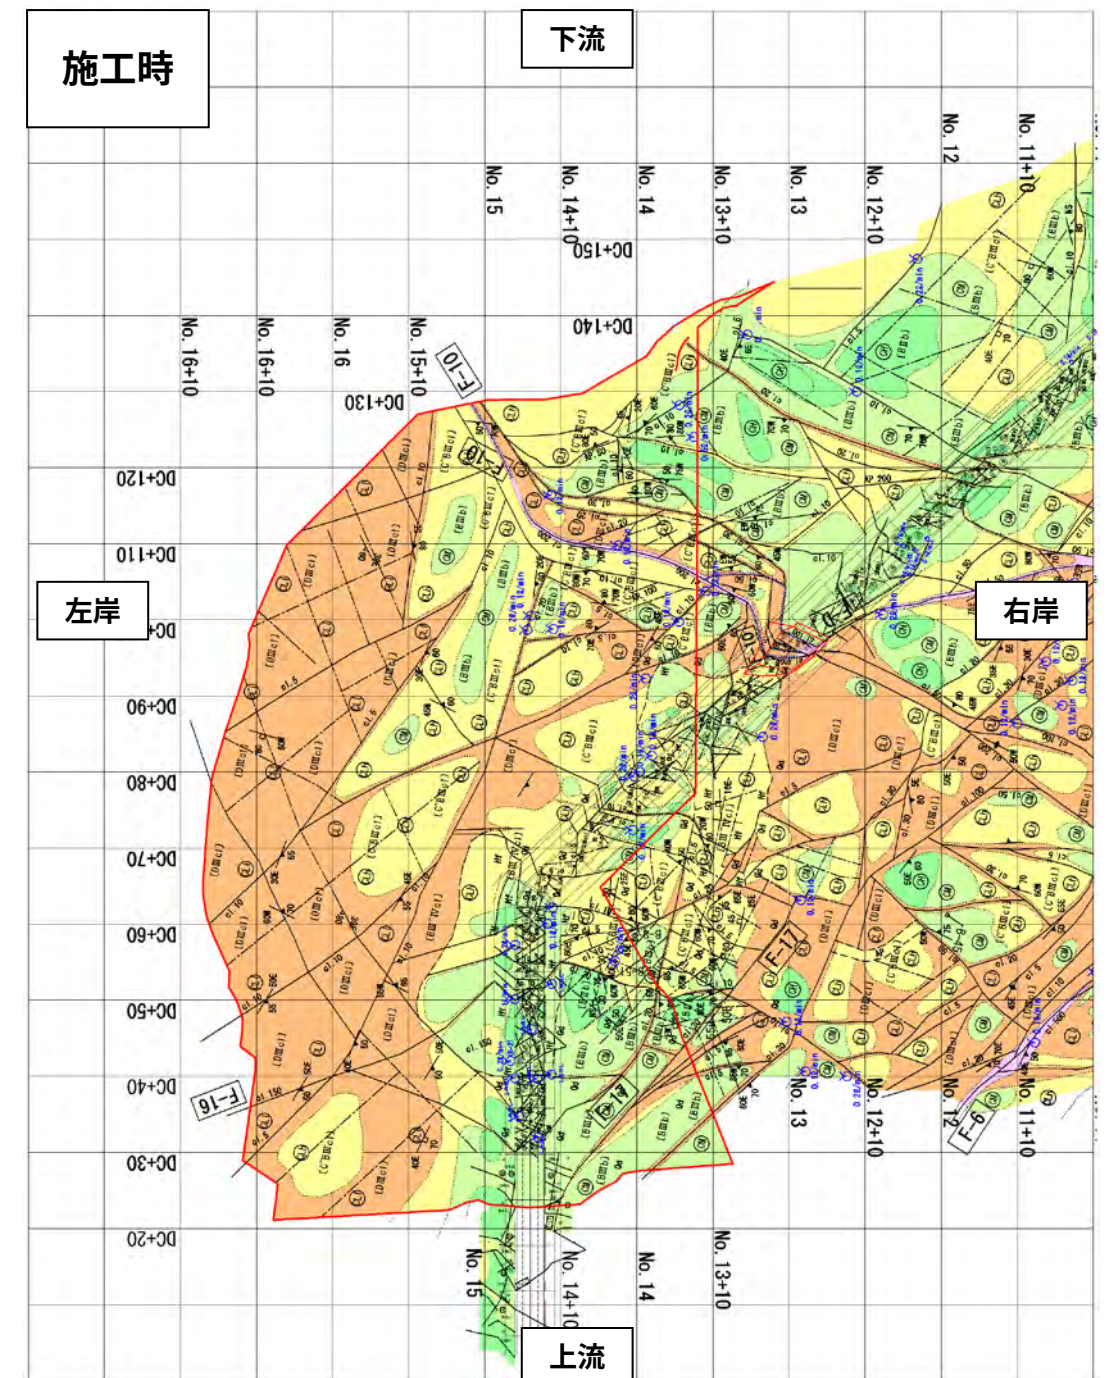
図- 4.1.9 設計時と施工時の対比（岩級区分図）（下流側）

下流側ロック敷きでは下流連絡通路沿いには CLh 級岩盤～CM 級岩盤が広く分布しており、F-10 断層沿い及び左岸部高位標高部に CL $\theta$  級岩盤が分布することが確認され、ロック敷き部の基礎岩盤としては問題ないことを確認した。

＜施工時＞  
下流連絡通路部周辺はCLh級岩盤～CM級岩盤を主体とし、  
F-10断層沿い、F-17断層沿い、左岸高位標高部はCLl級岩盤分布する。

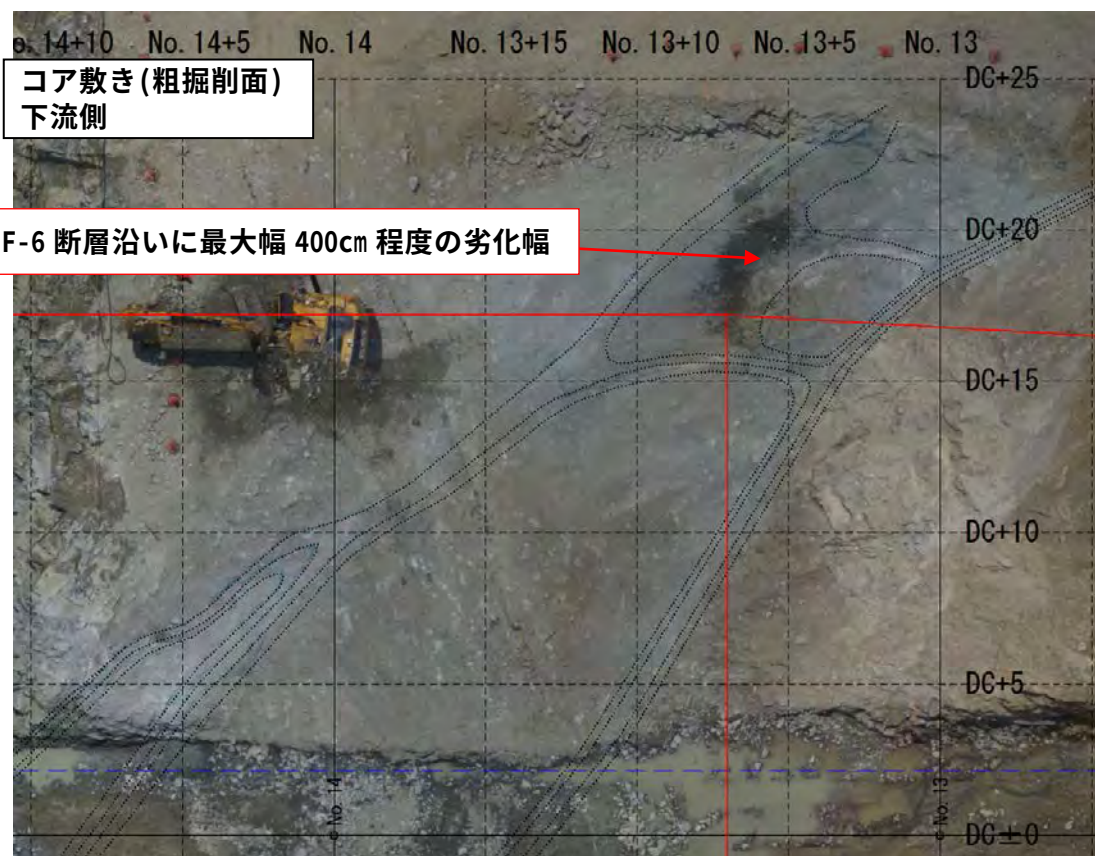
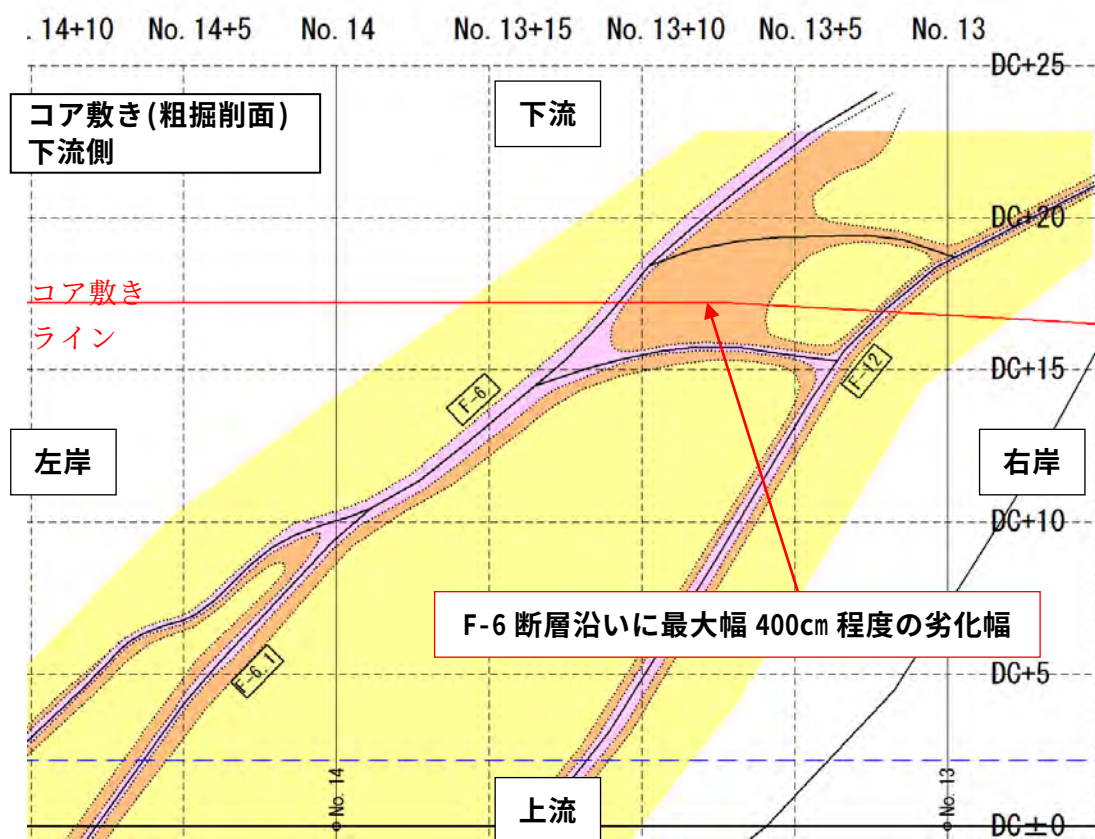
図- 4.2.1 粗掘削面段階における F-6 断層付近のスケッチ結果 (岩級区分)

- ・地質は石英閃緑岩が分布しており、下流側コア敷きにおいて設計時に想定していた F-6 断層は、粗掘削面では F-12 断層に該当する。
- ・粗掘削面段階で確認した F-6 断層は、断層幅が 50～100cm 程度であり、No.13+5～No.13+10 付近は断層沿いに劣化幅が 400cm 程度で分布する。
- ・粗掘削面段階で断層及び劣化幅が大きかったことから、断層沿いに仕上掘削面まで掘削して岩盤状況を確認したところ、風化作用を受けた劣化部は分布しておらず、断層及び変質作用を受けた劣化部が最大幅 170cm 程度で分布する。

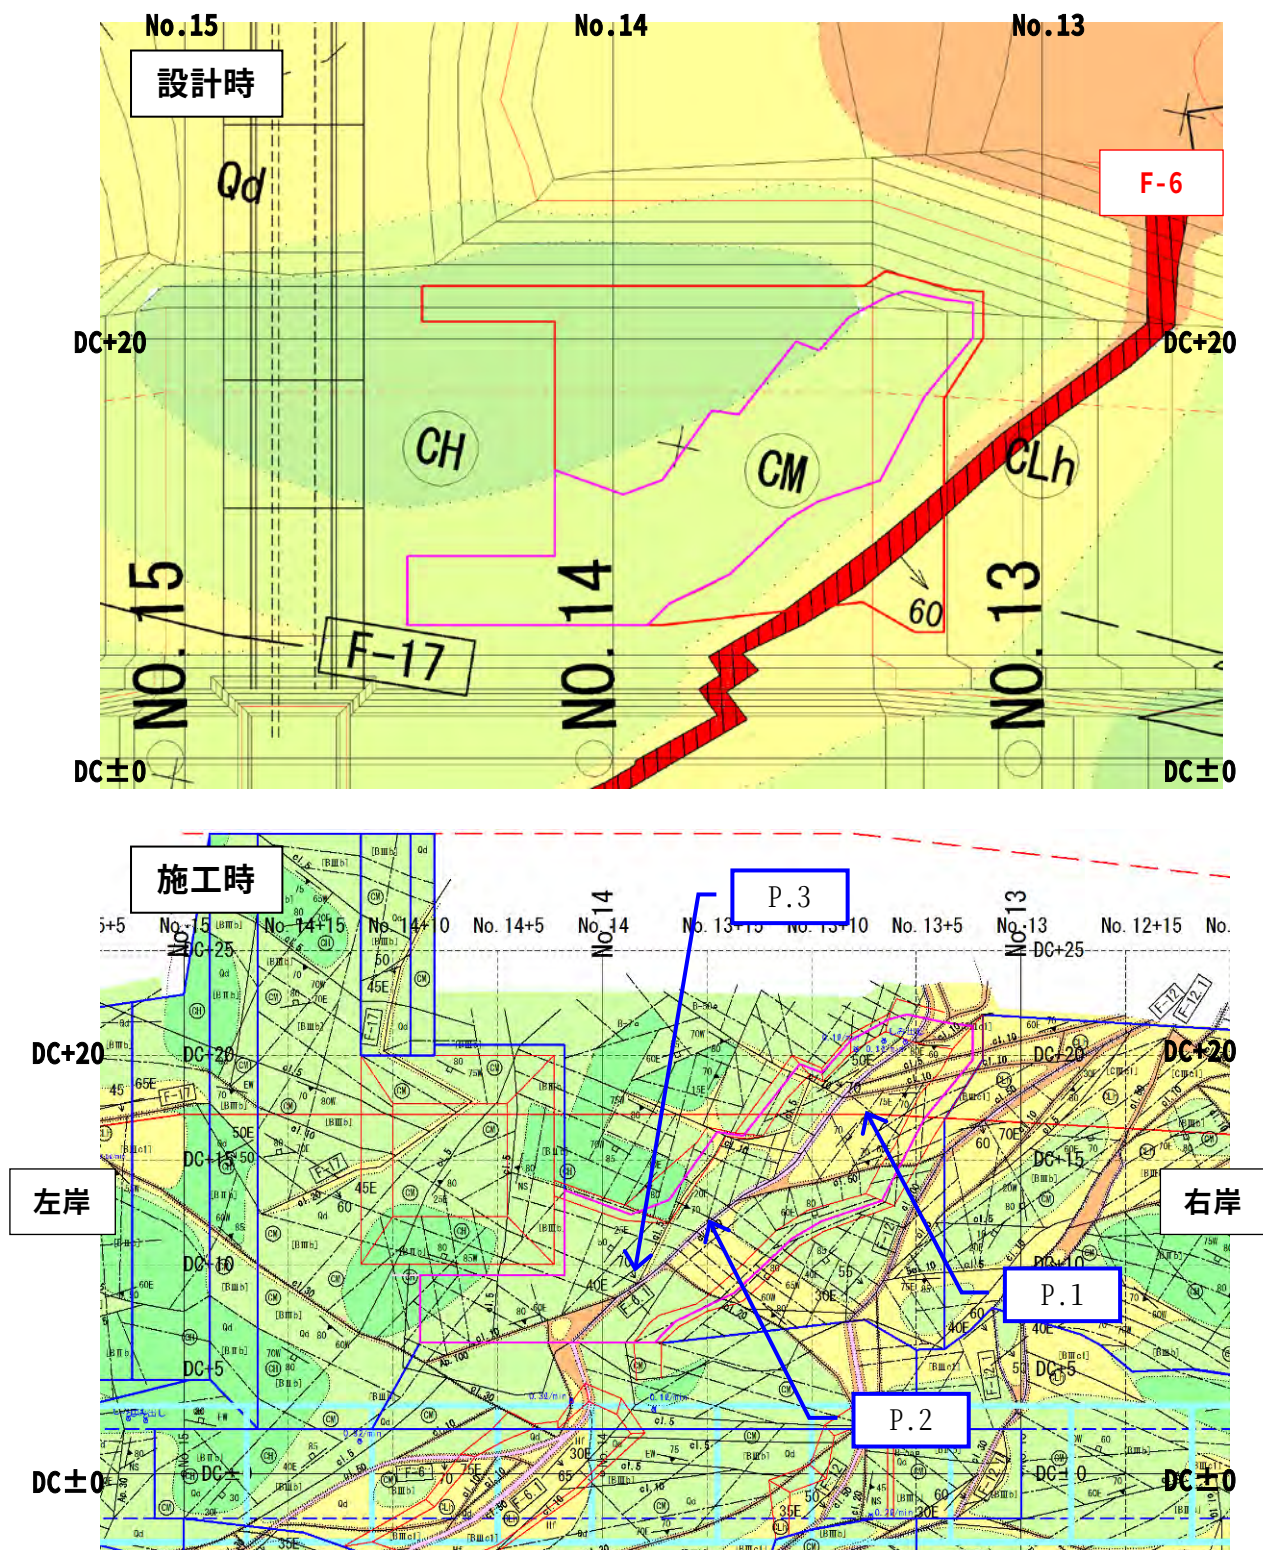
図- 4.2.2 F-6 断層付近のスケッチ結果（岩級区分）  
（上図：設計時の想定掘削面図、下図：本業務におけるスケッチ図）

仕上掘削面段階において劣化幅が最大 170cm 程度(D 級岩盤を含む CL $\theta$  級岩盤の幅)で分布していたため、設計掘削面(仕上掘削面)より深さ 1.7m 掘削し、置換コンクリート施工範囲の岩盤状況の確認を行った。F-6 断層部付近の岩盤状況は以下のとおりである。

- ・河床部の F-6 断層は、監査廊部において F-6.1 断層に収斂しており、下流側コア敷きでは F-6.1 断層が分布する。この分岐部付近に幅 300cm 程度で D 級岩盤及び CL1 級岩盤が分布していたため、断層処理(置換コンクリート)のため掘削面を変更した(設計面より -2m 掘削)。
- ・F-6.1 断層は上下流方向で連続しており、幅 10cm~30cm 程度の灰色粘土部(D 級岩盤の幅は 30cm~40cm 程度)と、これを含む幅 40cm~150cm 程度の劣化部(CL $\theta$  級)を伴う。走向傾斜は N40E~50E/70N 程度である。
- ・F-6.1 断層より左岸側では、割れ目は概ね新鮮で硬質な CM 級岩盤(区分 BIIIb)が広く分布する。
- ・F-6.1 断層より右岸側では、割れ目が淡く褐色し硬質な CLh 級岩盤(区分 BIIIc1)~CM 級岩盤(区分 BIIIb)が広く分布する。

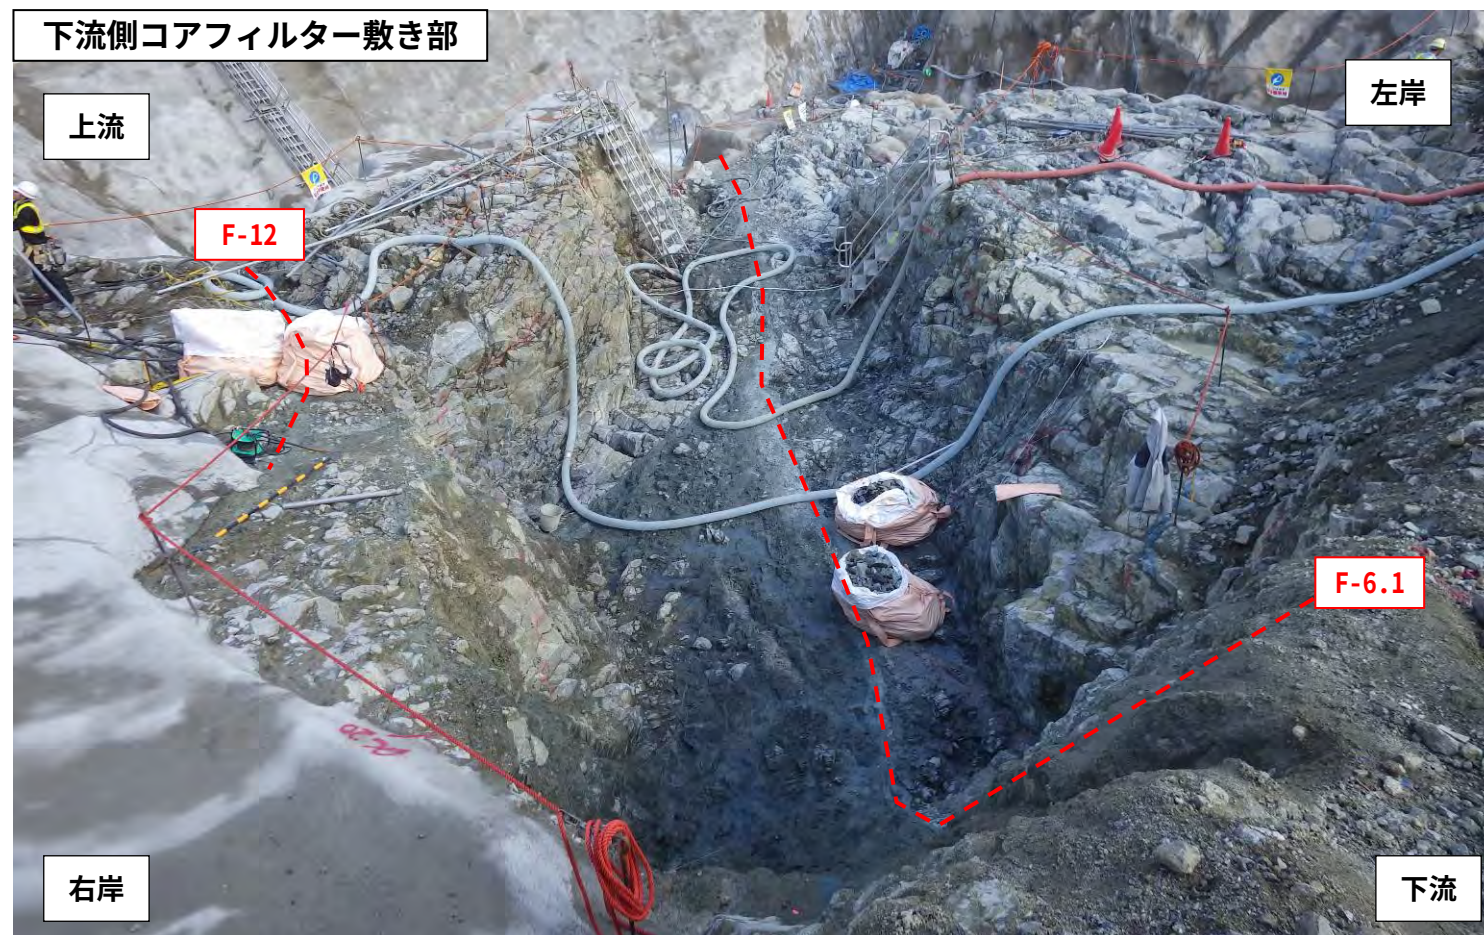
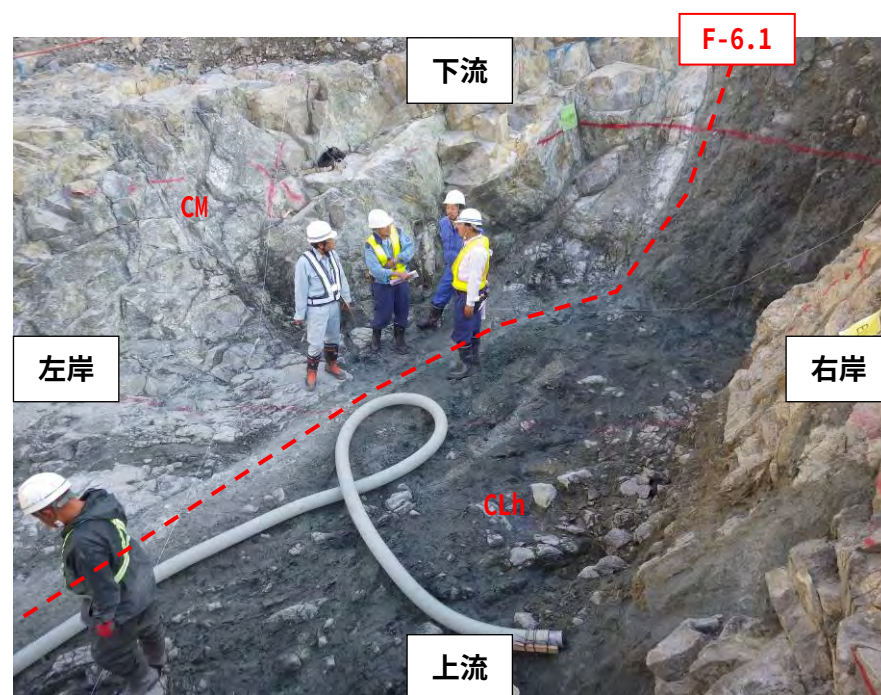
P.1 河床部下流側コア敷きの F-6.1 断層  
断層より左岸側は CM 級岩盤、右岸側は CLh 級岩盤主体となる。

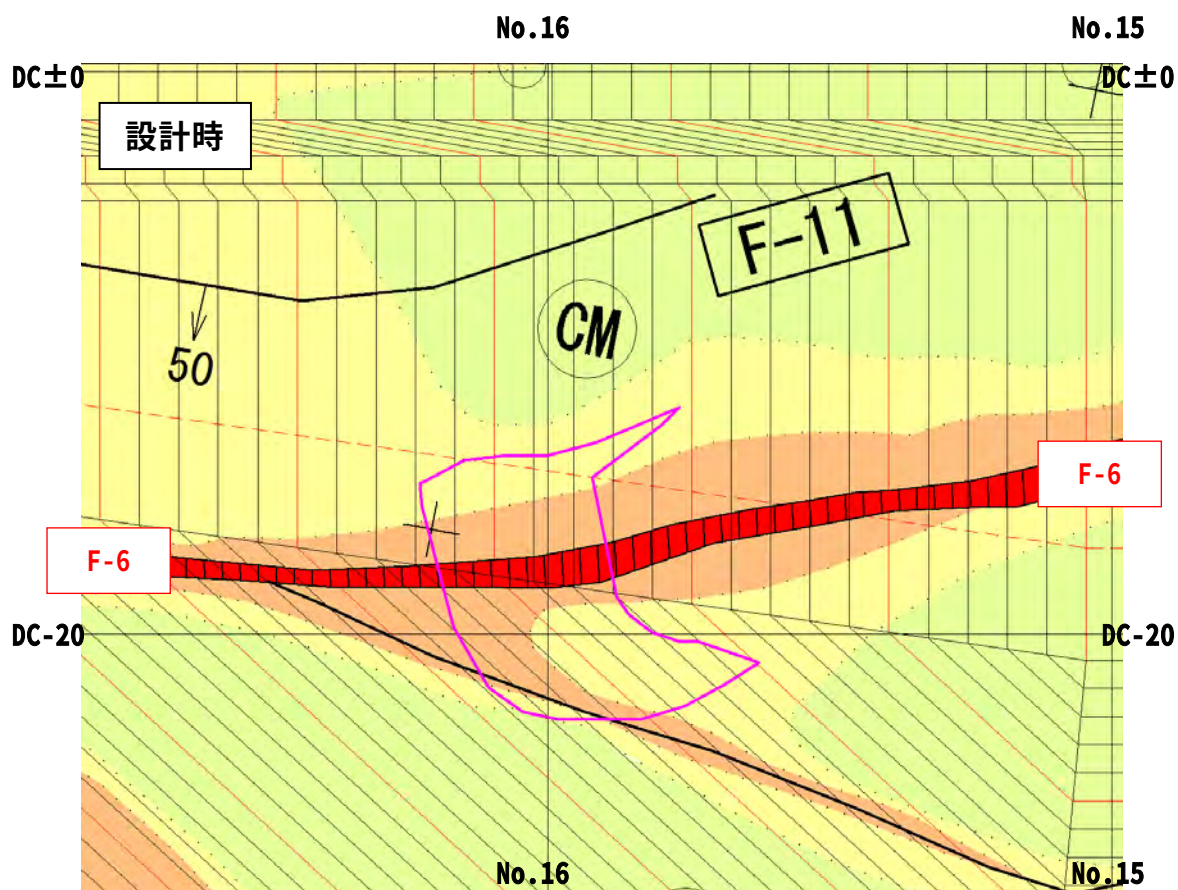
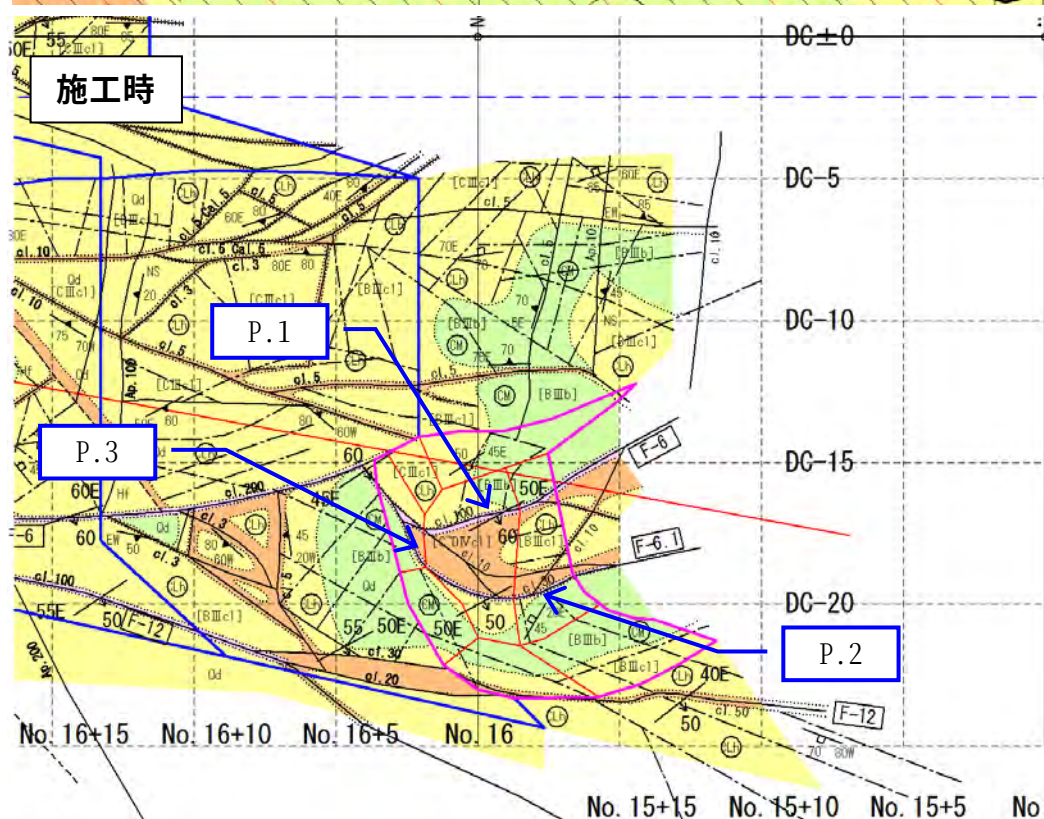
図- 4.3.2 F-6 断層付近のスケッチ結果（岩級区分）  
（上図：設計時の想定掘削面図、下図：本業務におけるスケッチ図）

粗掘削面段階において劣化幅が 400cm 程度（D 級岩盤を含む CL $\theta$  級岩盤の幅）で分布していたため、設計掘削面（仕上掘削面）より深さ 2m 掘削し、置換コンクリート施工範囲の岩盤状況の確認を行った。F-6 断層部付近の岩盤状況は以下のとおりである

- ・ F-6 断層及び F-6.1 断層の分岐部付近に幅 300cm 程度で D 級岩盤及び CL1 級岩盤が分布していたため、断層処理（置換コンクリート）のため掘削面を変更した（設計面より -2m 掘削）。
- ・ F-6 断層は左右岸方向で連続しており、幅 10cm 程度の灰色粘土部（D 級岩盤の幅は 30cm 程度）と、これを含む幅 130cm 程度の劣化部（CL $\theta$  級）を伴う。走向傾斜は N50E/60N 程度である。
- ・ F-6.1 断層は左右岸方向で連続しており、幅 3cm 程度の灰色粘土部（D 級岩盤の幅は 5cm 程度）と、これを含む幅 70cm～100cm 程度の劣化部（CL $\theta$  級）を伴う。走向傾斜は N50E/50N 程度である。
- ・ F-6 断層より下流側及び F-6.1 断層より上流側では、割れ目が淡く褐色し中硬質な CLh 級岩盤（区分 CIIIc1）～CM 級岩盤（区分 BIIIb）が広く分布する。
- ・ 断層間の距離が離れた No.15+18 付近より河床側では、中硬質で割れ目が多く変質作用を受けた CLh 級岩盤（区分 BIIIc1）が分布する。
