## 第4章 基礎岩盤の解析・評価

### 4.1 岩盤判定会議資料作成

## 4.2 F-6 断層部（河床部下流側コア敷き）の岩盤状況

#### 4.4 左岸頂部法面の岩盤状況

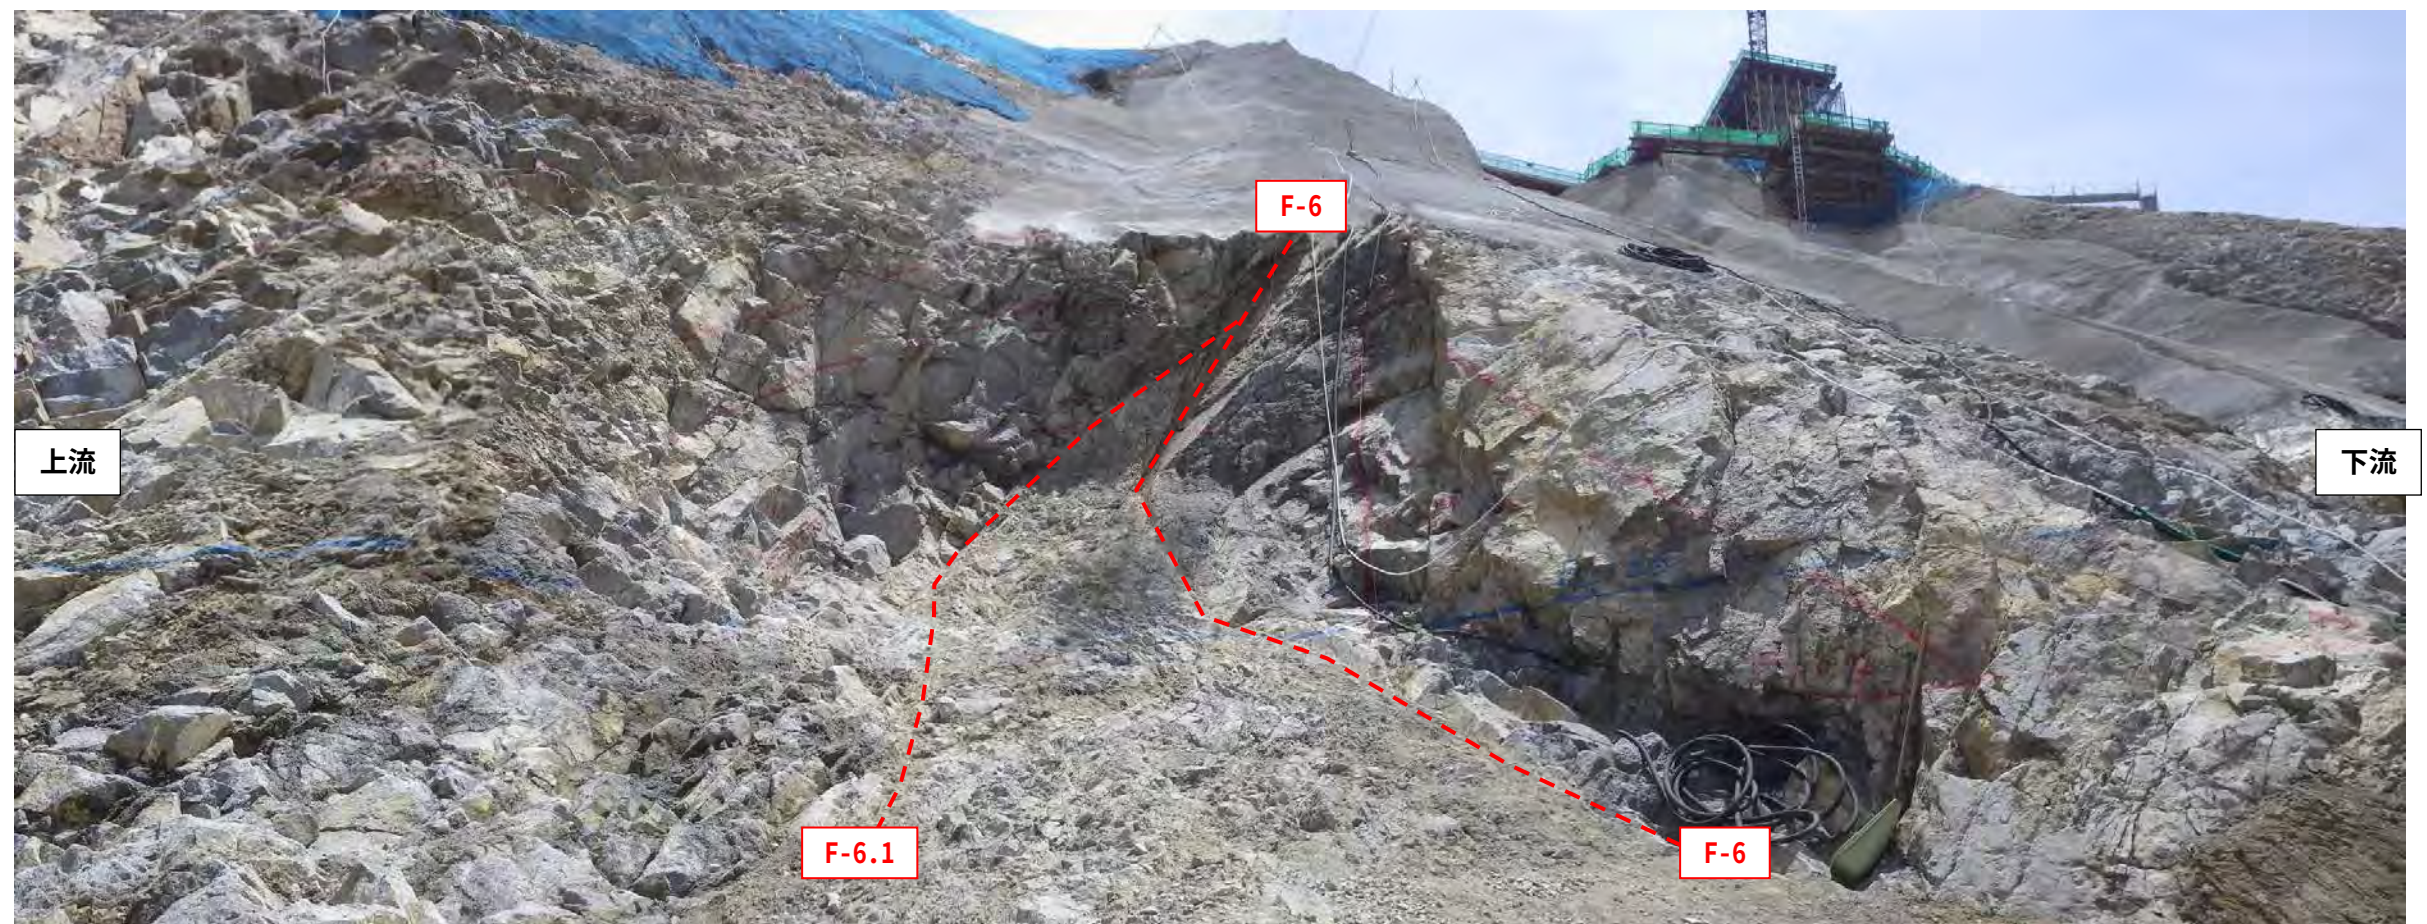
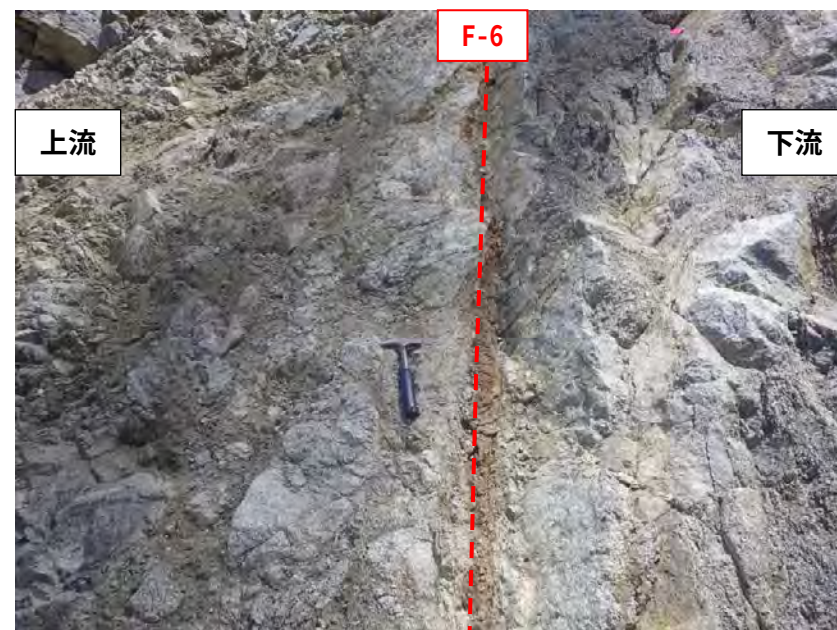
P.1 F-6 断層  
幅 10cm 程度の灰色粘土部を伴う。  
断層より下流側は CLh 級岩盤～CM 級岩盤主体となる。

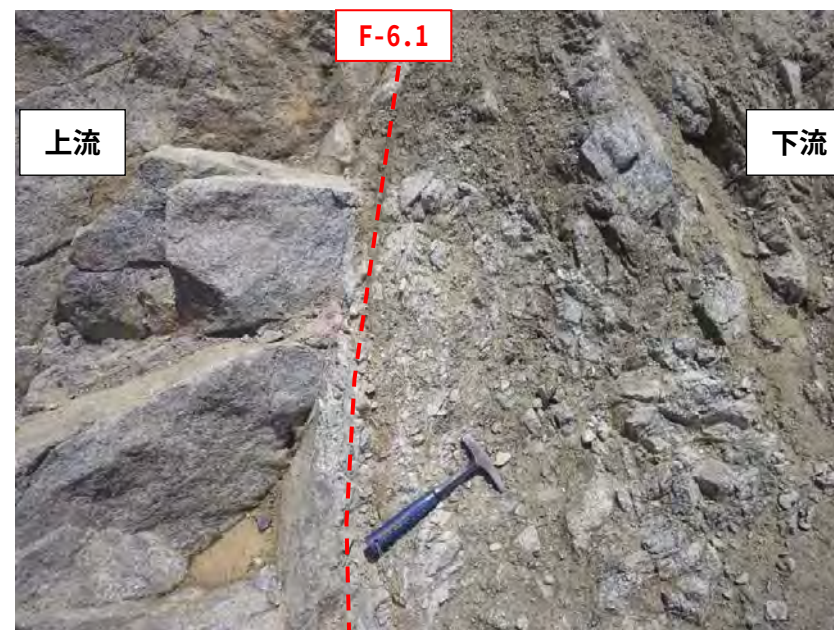
P.2 F-6.1 断層  
幅 3cm 程度の灰色粘土部を伴う。  
断層より上流側は CM 級岩盤主体となる。

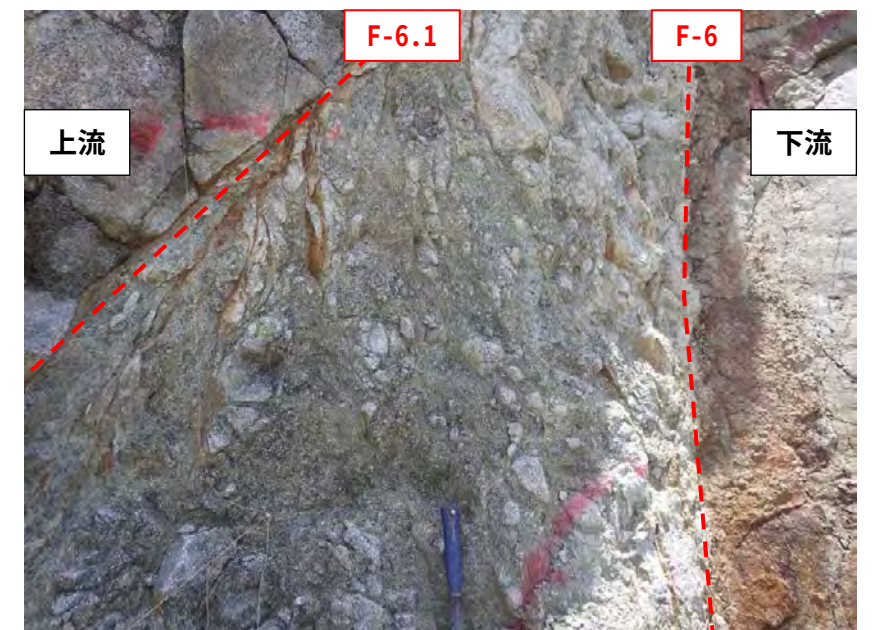
P.3 F-6 断層と F-6.1 断層の近接部  
断層に挟まれた区間は CL $\emptyset$  級岩盤が分布する。

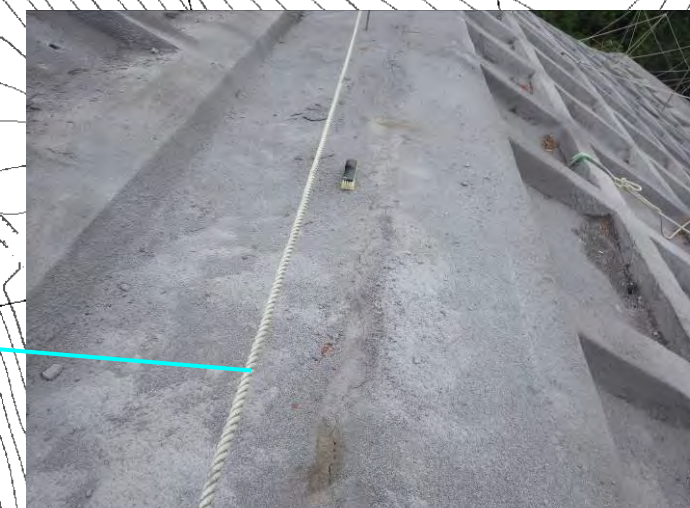
- ・平成 28 年 6 月 20 日に、7 段目の掘削中に頂部の地表面に開口したクラックと、モルタル吹付け面にクラックが確認された。
- ・変状の拡大が懸念されるため掘削作業を即座に中止し、押さえ盛土を実施することにした。

小段部に連続するクラックが発生

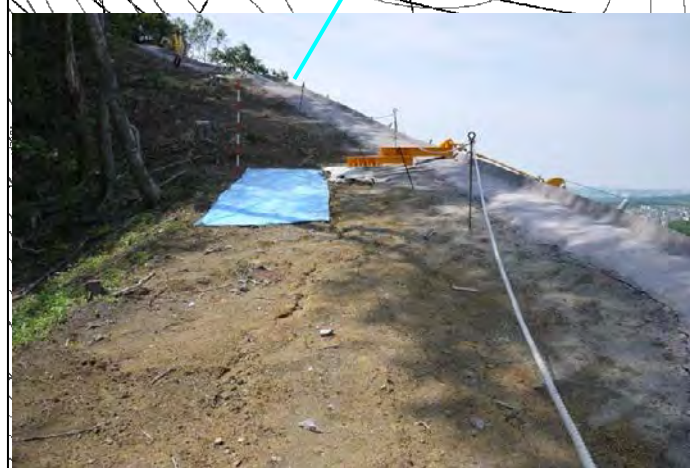
図-4.4.3 左岸頂部に確認された変状位置  
(平成 28 年 6 月 20 日確認時点)

頭部：尾根部に連続するクラックが発生

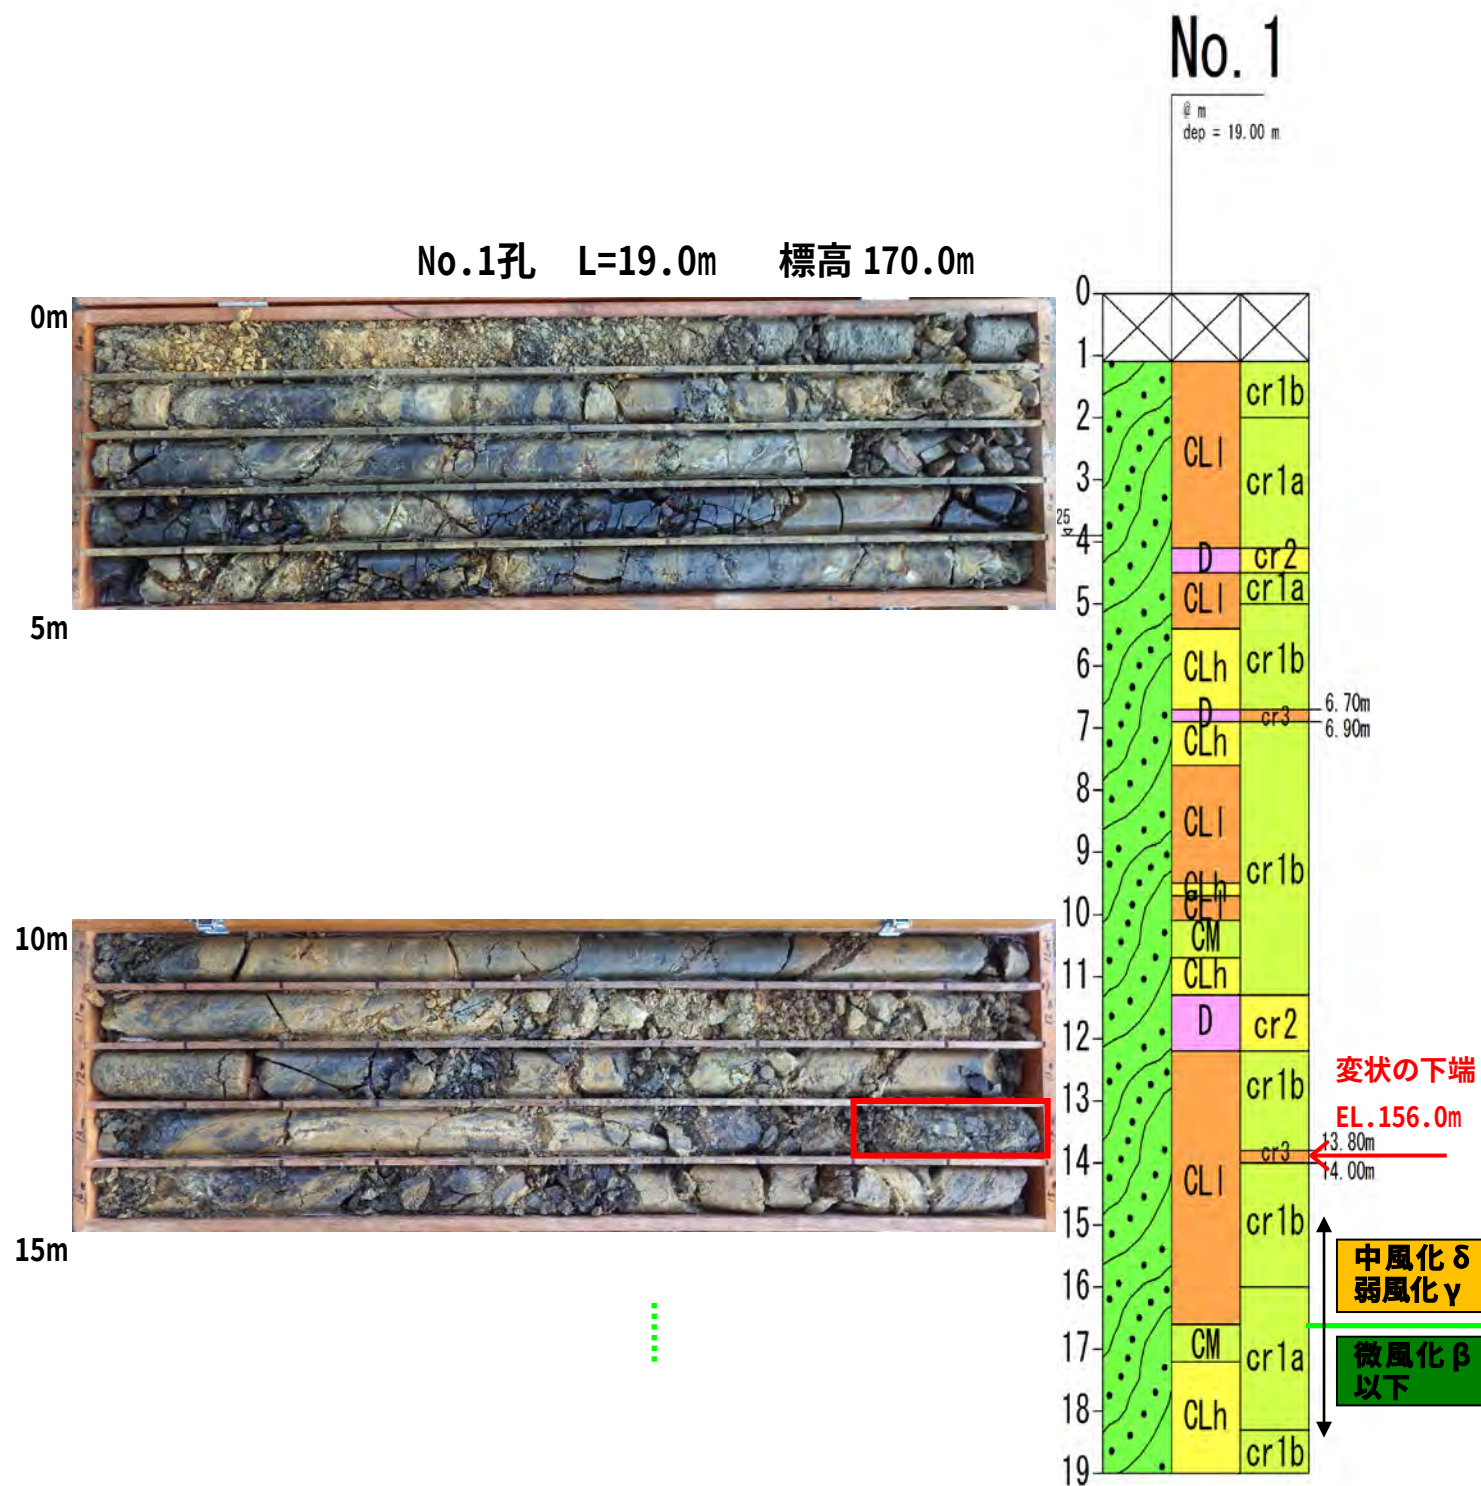
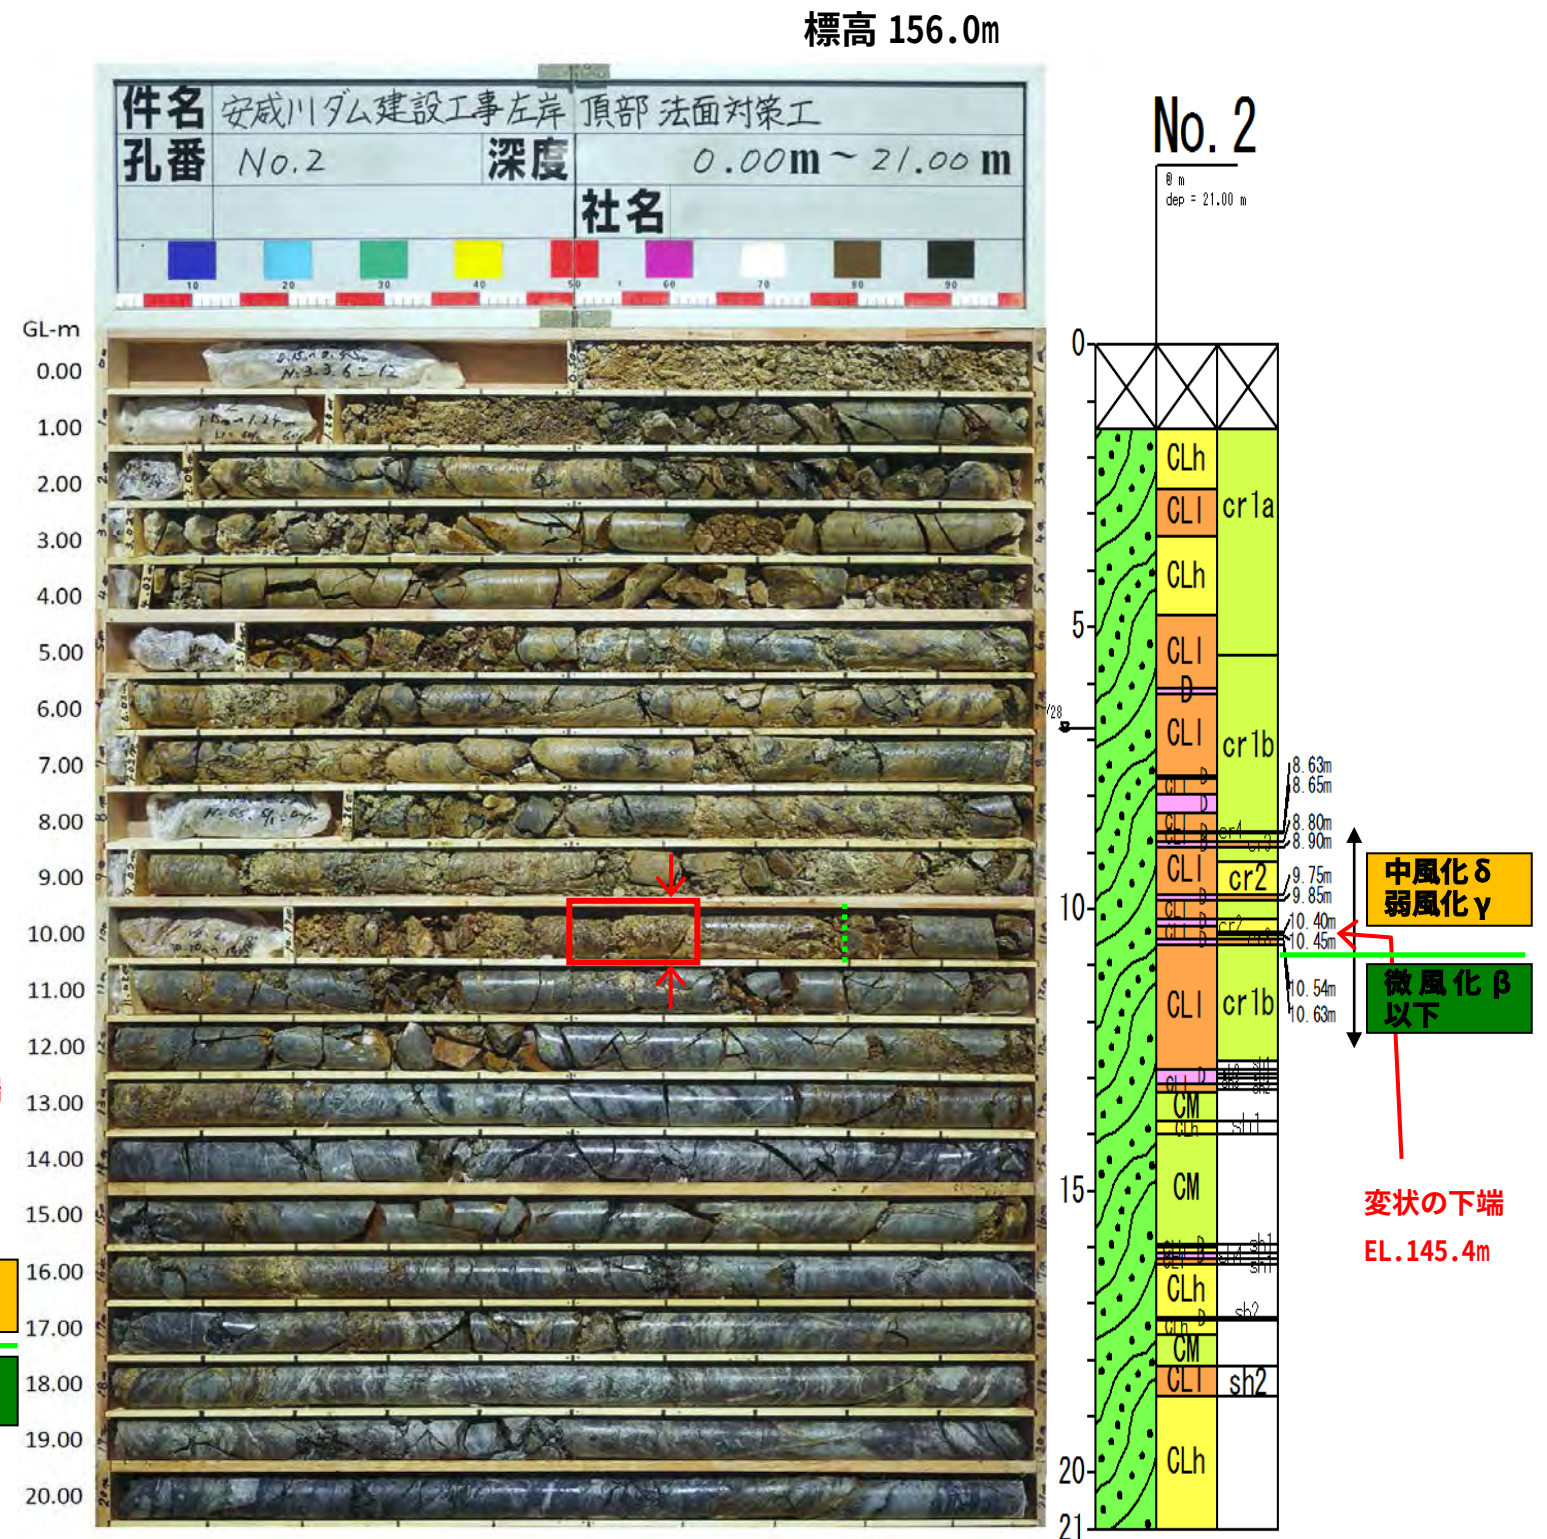
図-4.4.7 No.1 孔、No.2 孔ボーリングコア写真および簡易柱状図

No.1 孔においては、GL.-16.6m 付近までは風化が進み δ（中風化）～γ（弱風化）の状態となる。  
変位が認められている GL.-13m～GL.-15m の区間では、GL.-13.8m～GL.-14.0m に風化により軟質化した部分が認められる。  
この部分が変状の下端になったと考えられる。

変位深度 13m～15m  
(CH.27～CH.30)

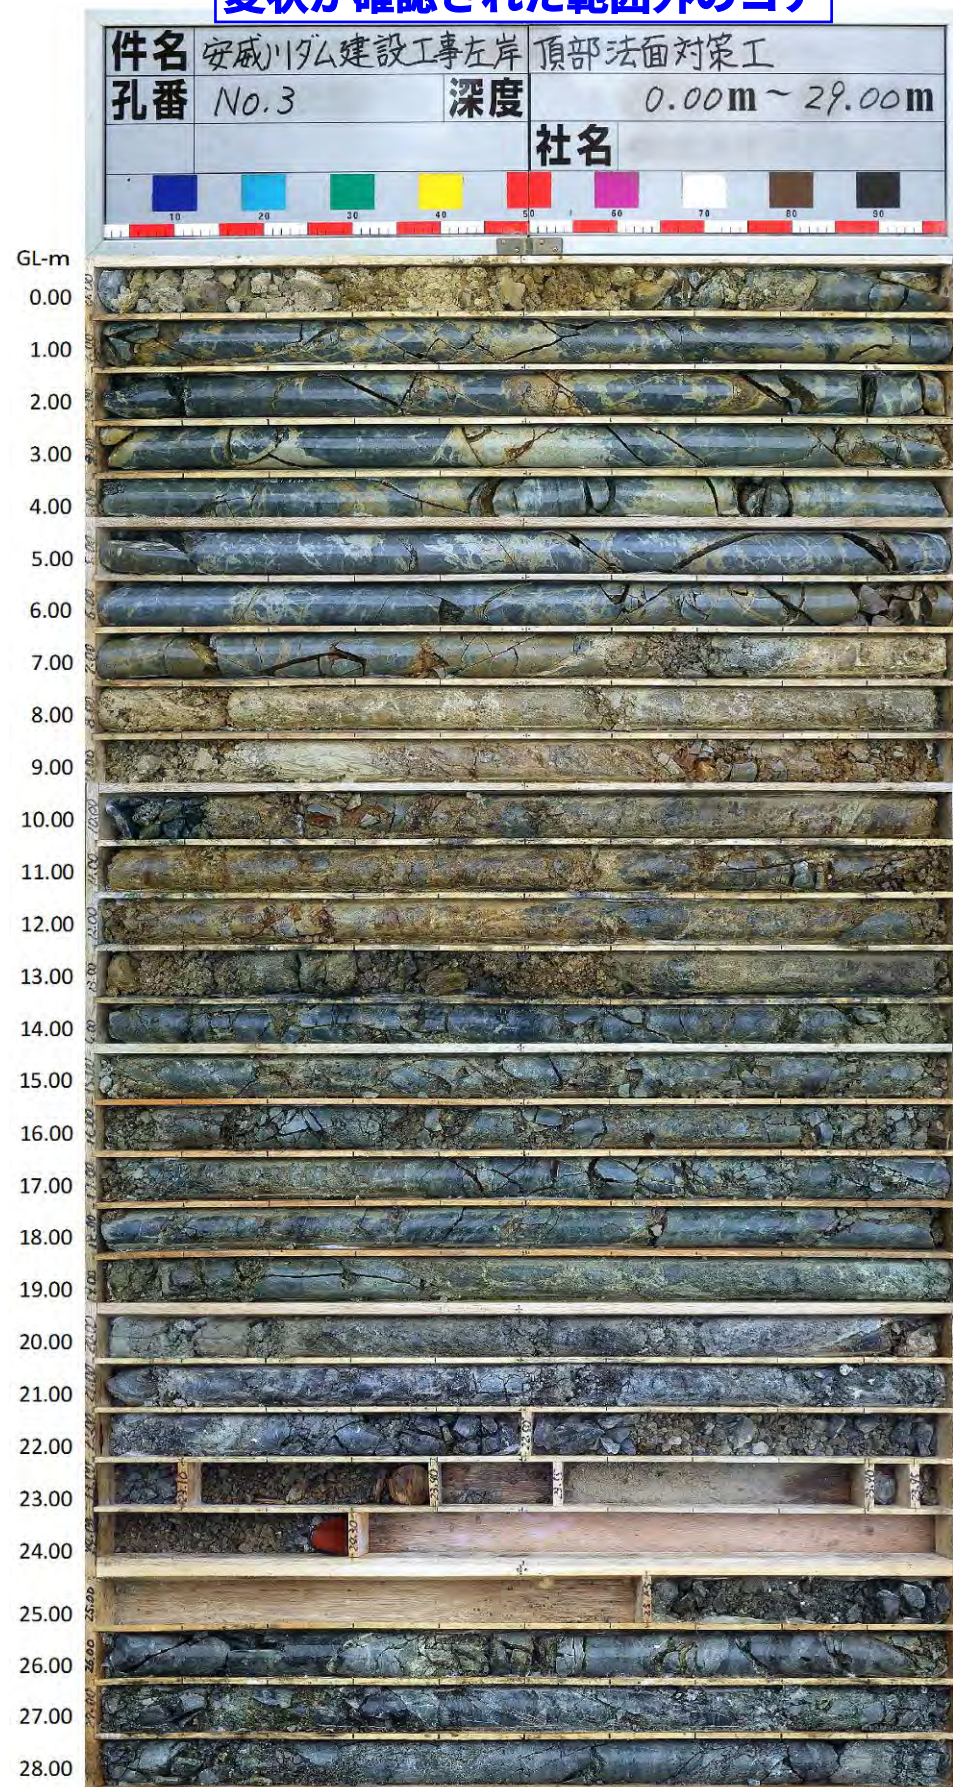
No. 3

No.3 孔については、F-4 断層より上流側の位置で実施しており、掘削面～GL.-7.5m までは新鮮・硬質な CM 級岩盤が認められるが、GL.-7.54m～GL.-14.0m には F-4 断層の破碎部分布し、風化も加わって軟質化する。  
深度 25m 付近は調査横坑のため、コアはない。

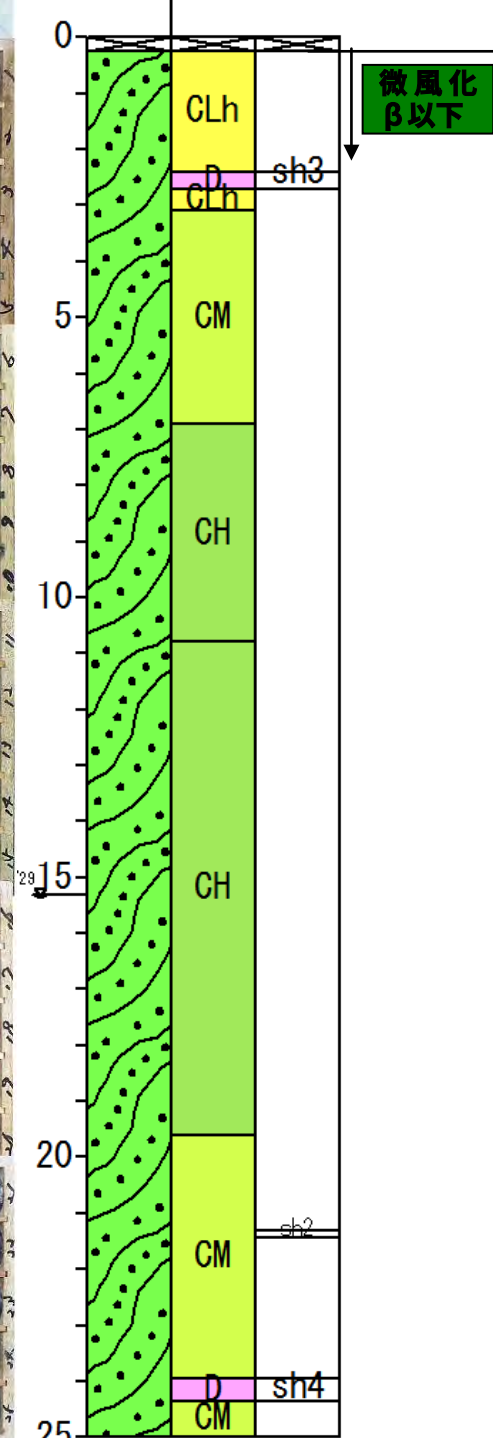
No. 4

No4 孔については、F-13 断層より下流側の位置で実施しており、GL.-2.4m～GL.-2.7m に風化により軟質化した部分が認められるが、概ね新鮮・硬質な CM 級岩盤～CH 級岩盤が分布する。

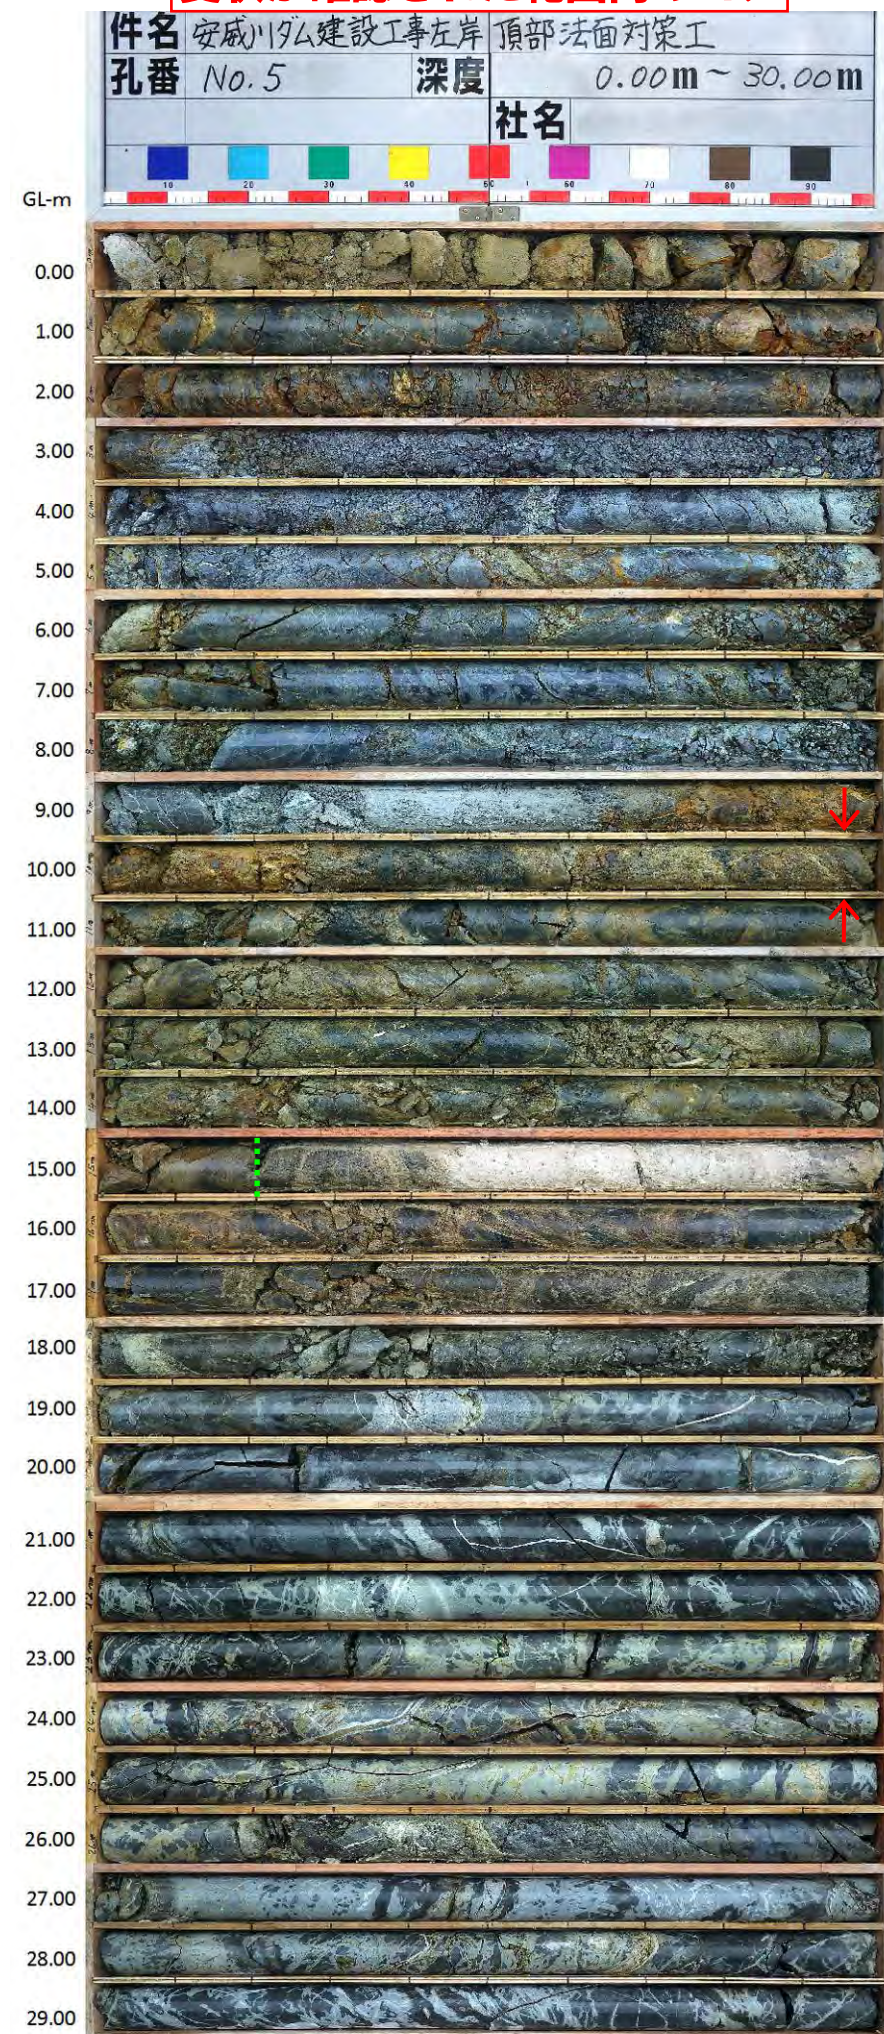
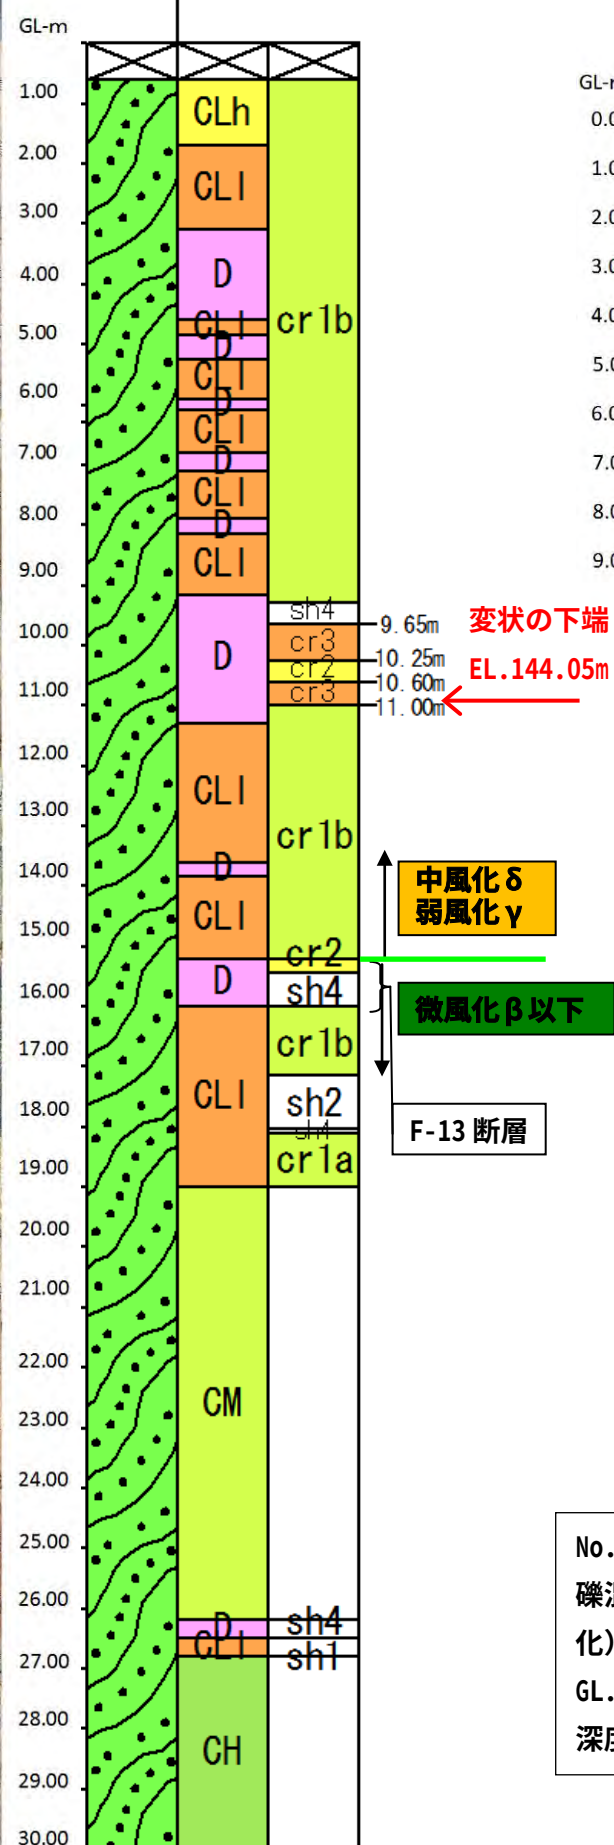
No.5 孔

No. 5 孔においては、F-13 断層が GL.-15.45m~GL.-15.95m の区間に白色の礫混じり粘土~粘土として分布する。これより上層は風化が進みδ (中風化) ~γ (弱風化) の状態となる。  
 GL.-9.75m~GL.-10.95m の区間には粘土混じり角礫状となっており、この深度付近が変状の下端になったと考えられる。

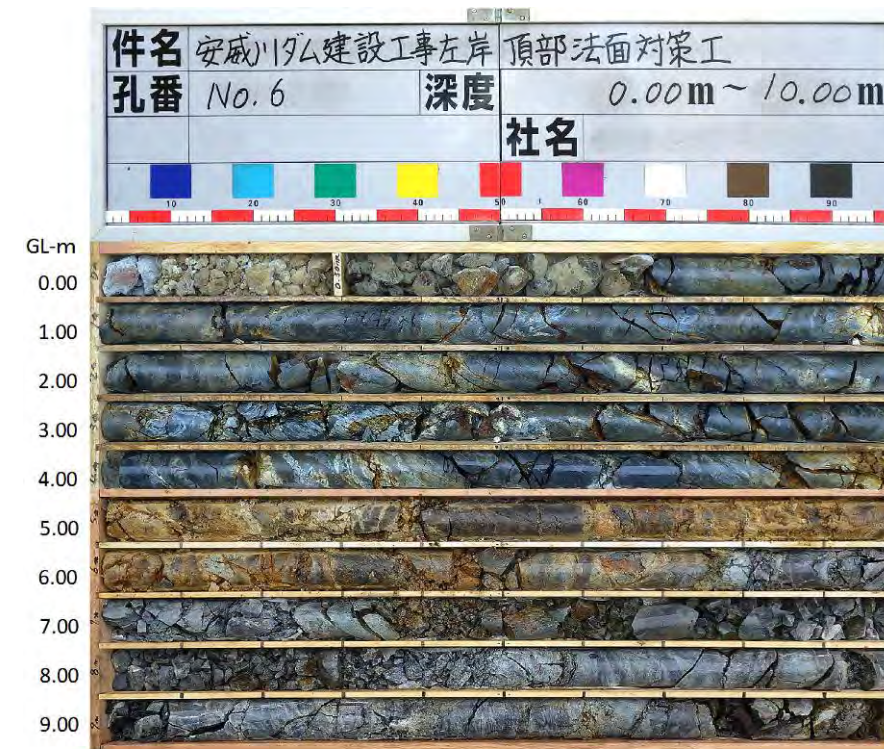
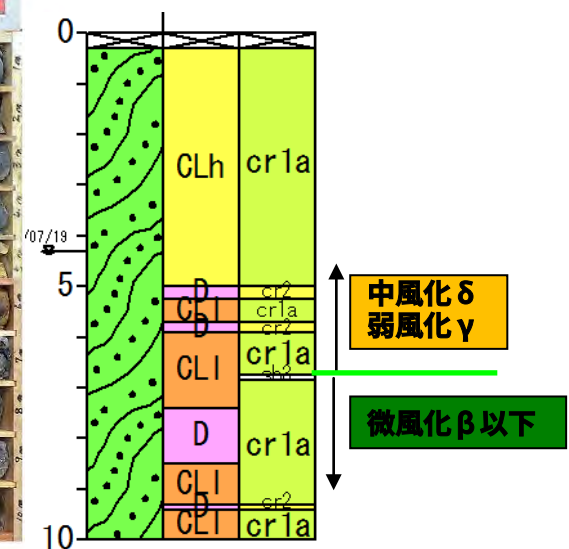
No.6 孔

No. 6 孔は変位の起きた範囲内の地下水位を確認するために、想定すべり面より上位で削孔終了した。  
 GL.-4.9m~GL.-6.75m は弱風化 (γ) し、やや軟質となる。

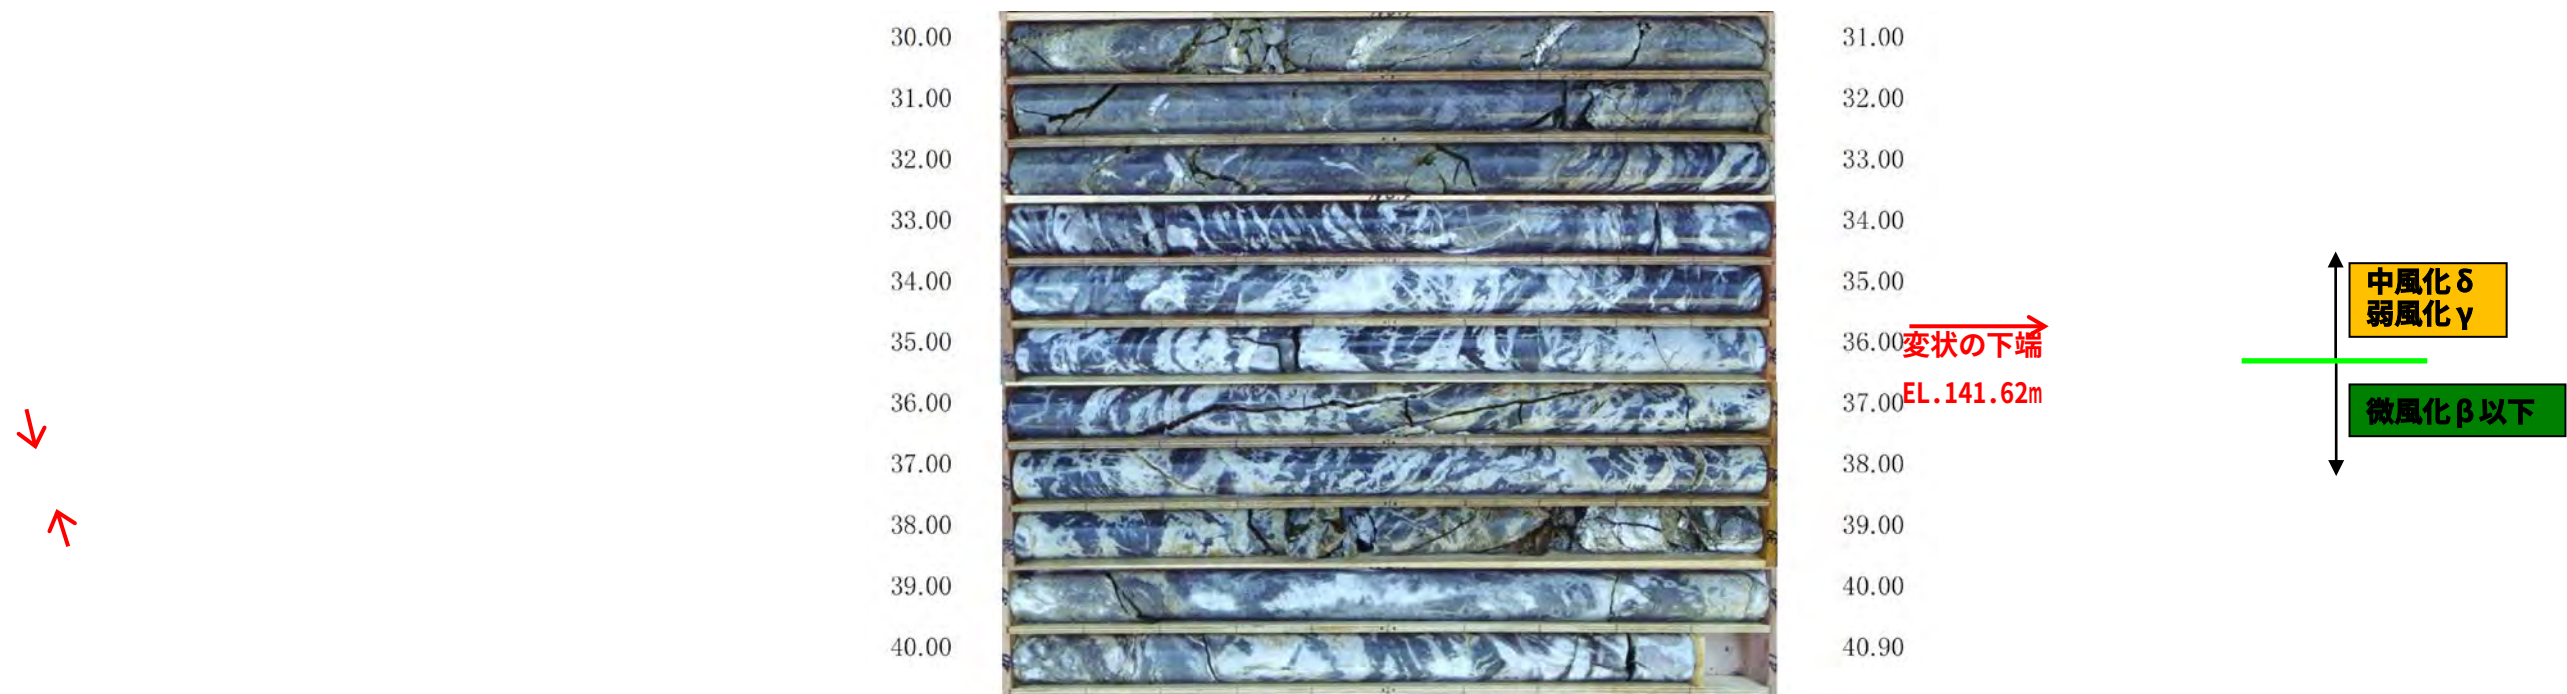
No.7 孔は変位の起きた範囲より下部斜面において、ボーリング調査を実施した。  
GL.-8.2m まではδ（中風化）～γ（弱風化）の状態となる。  
GL.-7.38m に分布する厚さ 2mm、角度 20° の粘土があり、この深度付近が変状の下端になったと考えられる。

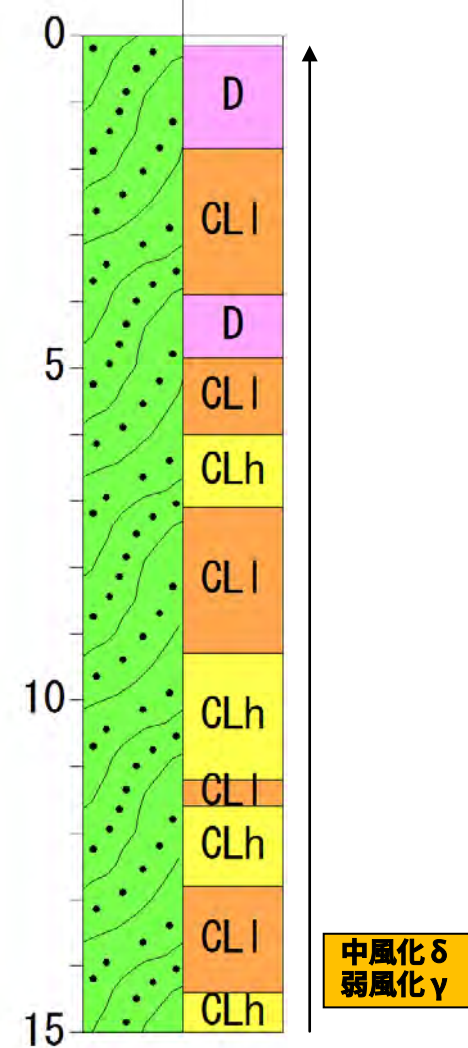
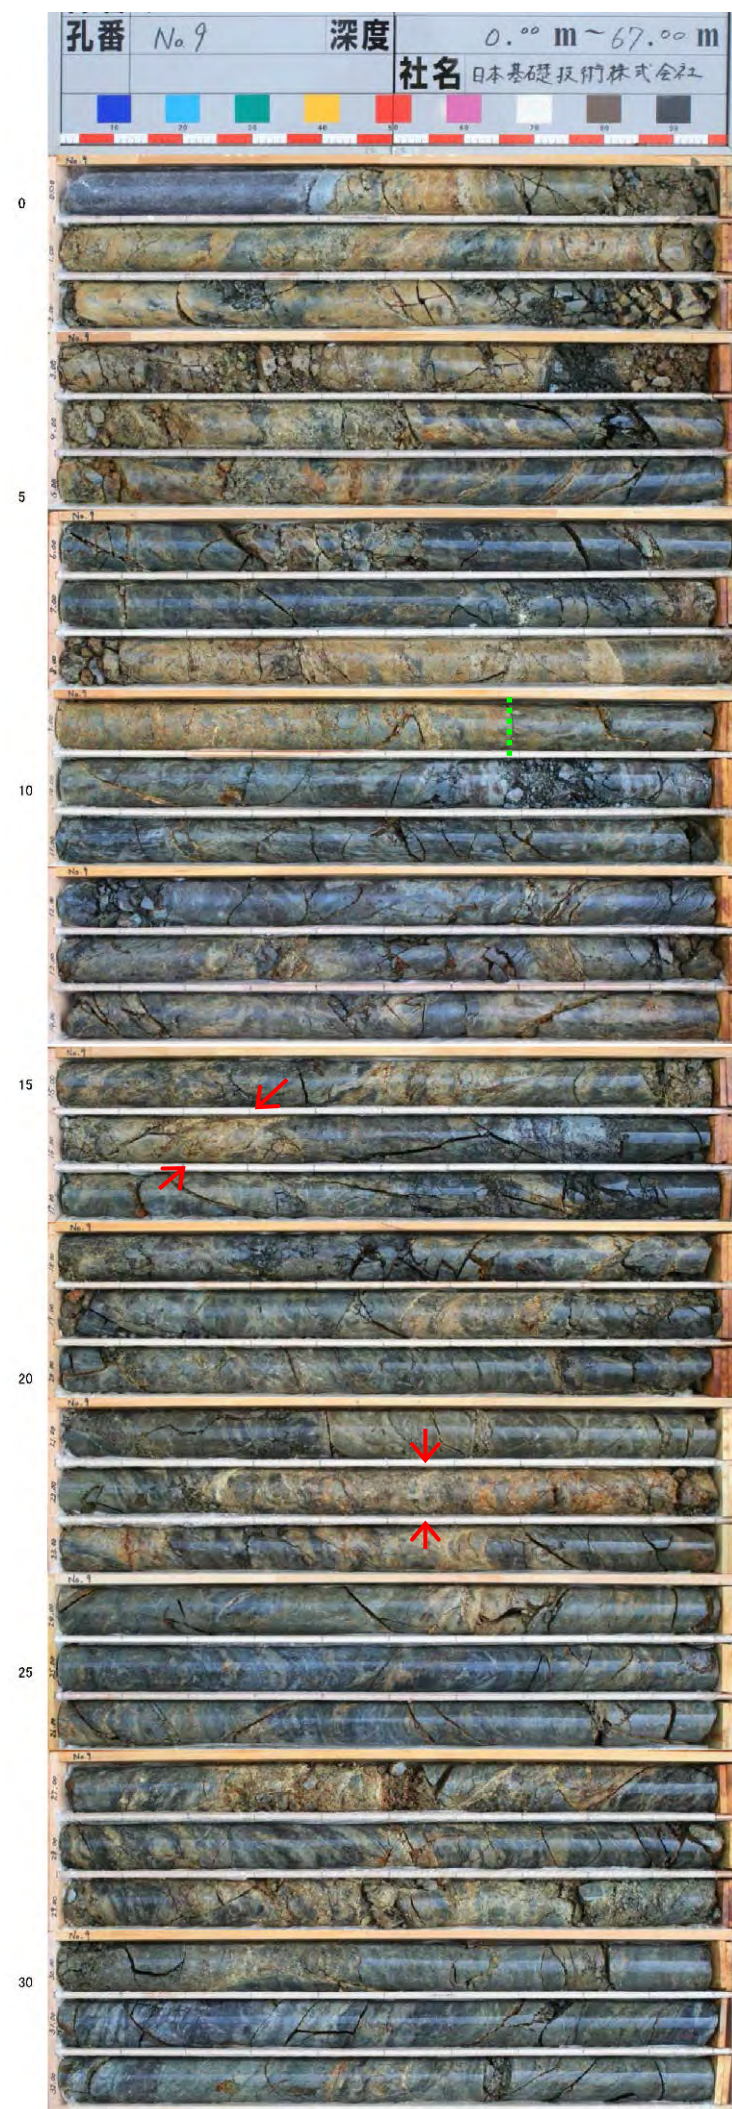
図-4.4.11 No.8 孔ボーリングコア写真および簡易柱状図

No.8 孔は変位の起きた範囲内の地下水位を確認するために、  
 想定すべり面より上位で削孔終了した。  
 GL.-9.4m~GL.-15.00m は弱風化 (γ) し、やや軟質となる。

変状が確認された範囲内のコア

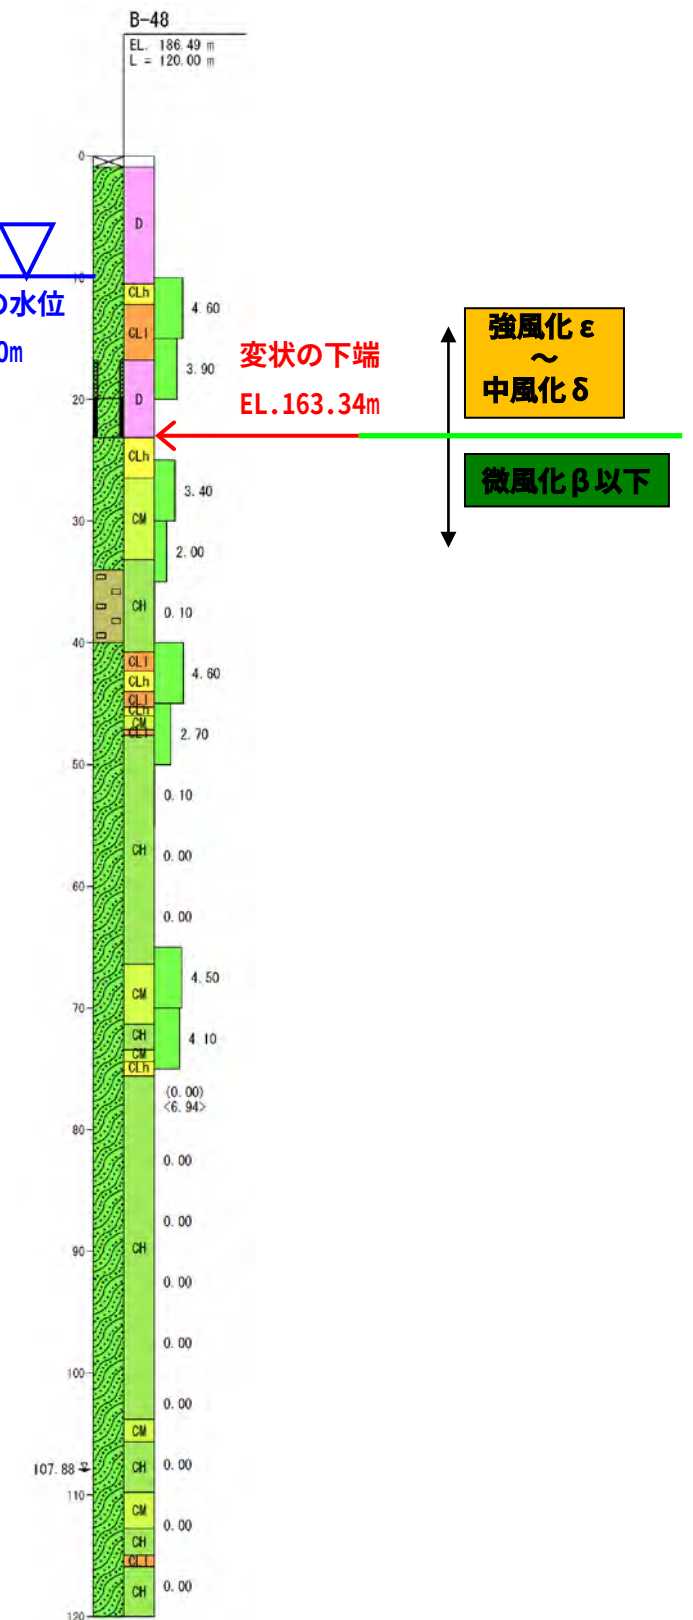
図-4.4.14 B-48 孔ボーリングコア写真および簡易柱状図

B-48 孔においては、GL. -14.7m～GL. -23.15m まで破碎帯が分布し、地表からこの深度までは強風化(ε)～中風化(δ)し褐色化した D 級岩盤～CLL 級岩盤が分布している。その下は概ね新鮮(β)な CM 級以上の岩盤が分布している。  
風化境界の GL. -23.15m 付近が変状の下端になったものと考えられる。

変状が確認された範囲内のコア

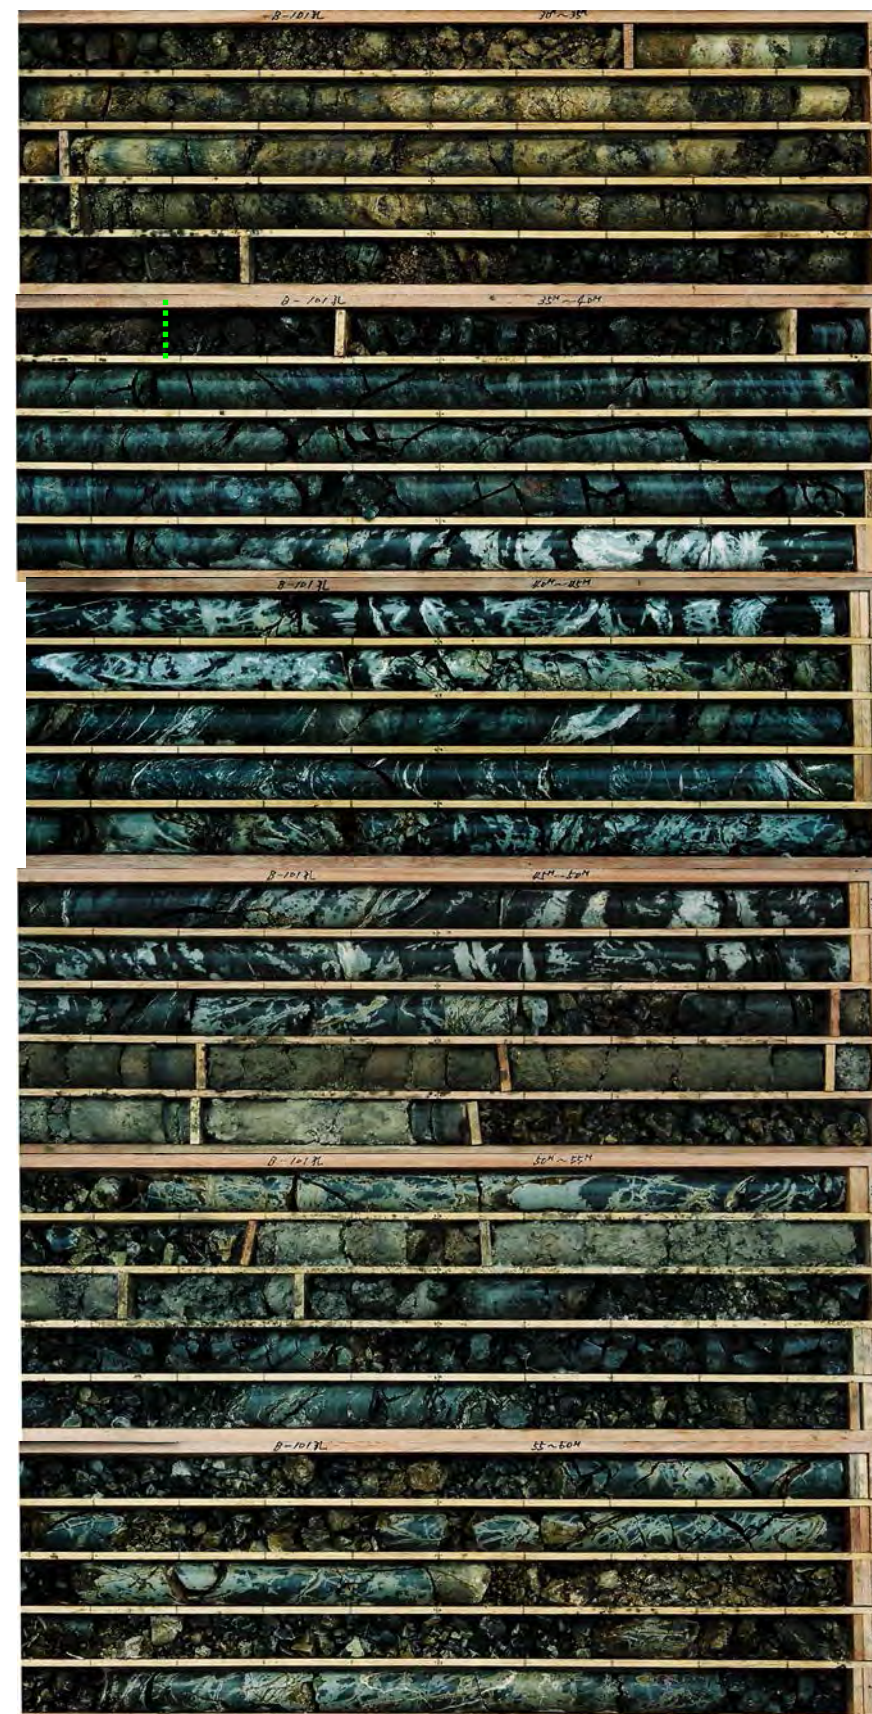
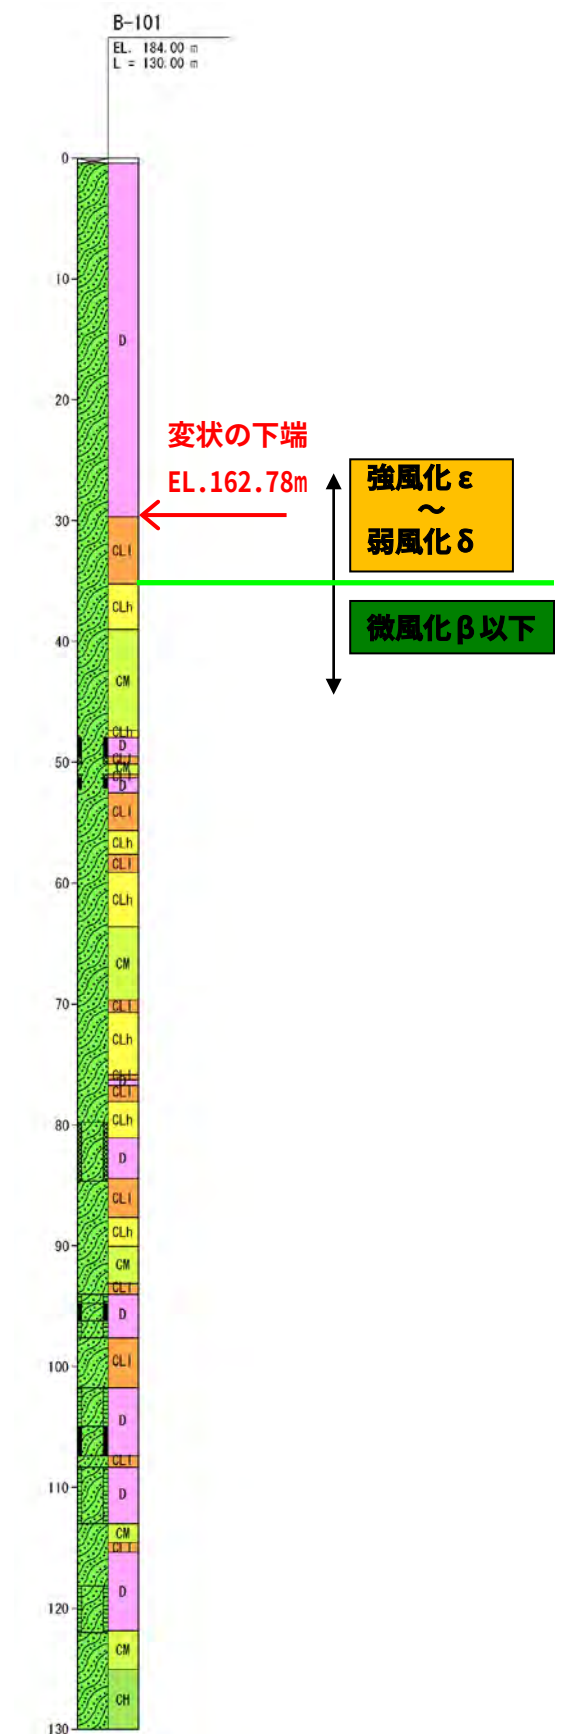
図-4.4.15 B-101 孔ボーリングコア写真および簡易柱状図

B-101 孔（斜め 45°）においては、地表から GL.-35.2m までは破碎と強風化（ε）～中風化（δ）により軟質化もしくは粘土化している。  
GL.-30.0m までは強風化（δ）により粘土を含む軟質化した角礫状となっており、この深度付近が変状の下端になったと考えられる。

変状が確認された範囲内のコア
