## 第4章 基礎岩盤の解析・評価

### 4.1 岩盤判定会議資料作成

## 4.2 F-6 断層部（河床部下流側コア敷き）の岩盤状況

#### 4.4 左岸頂部法面の岩盤状況

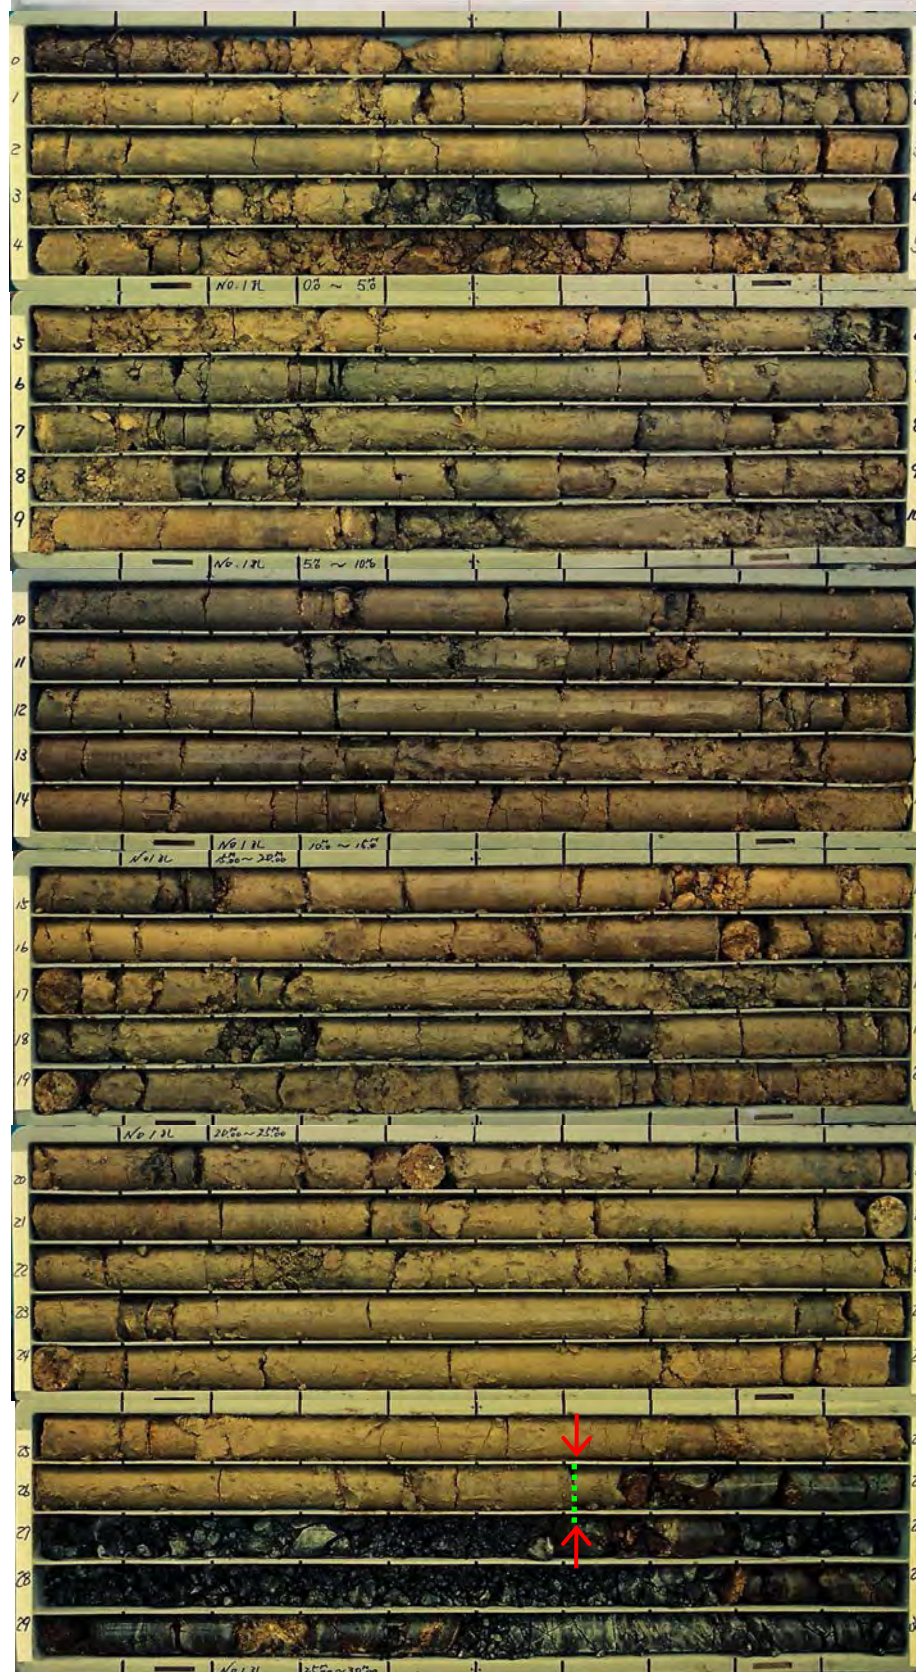
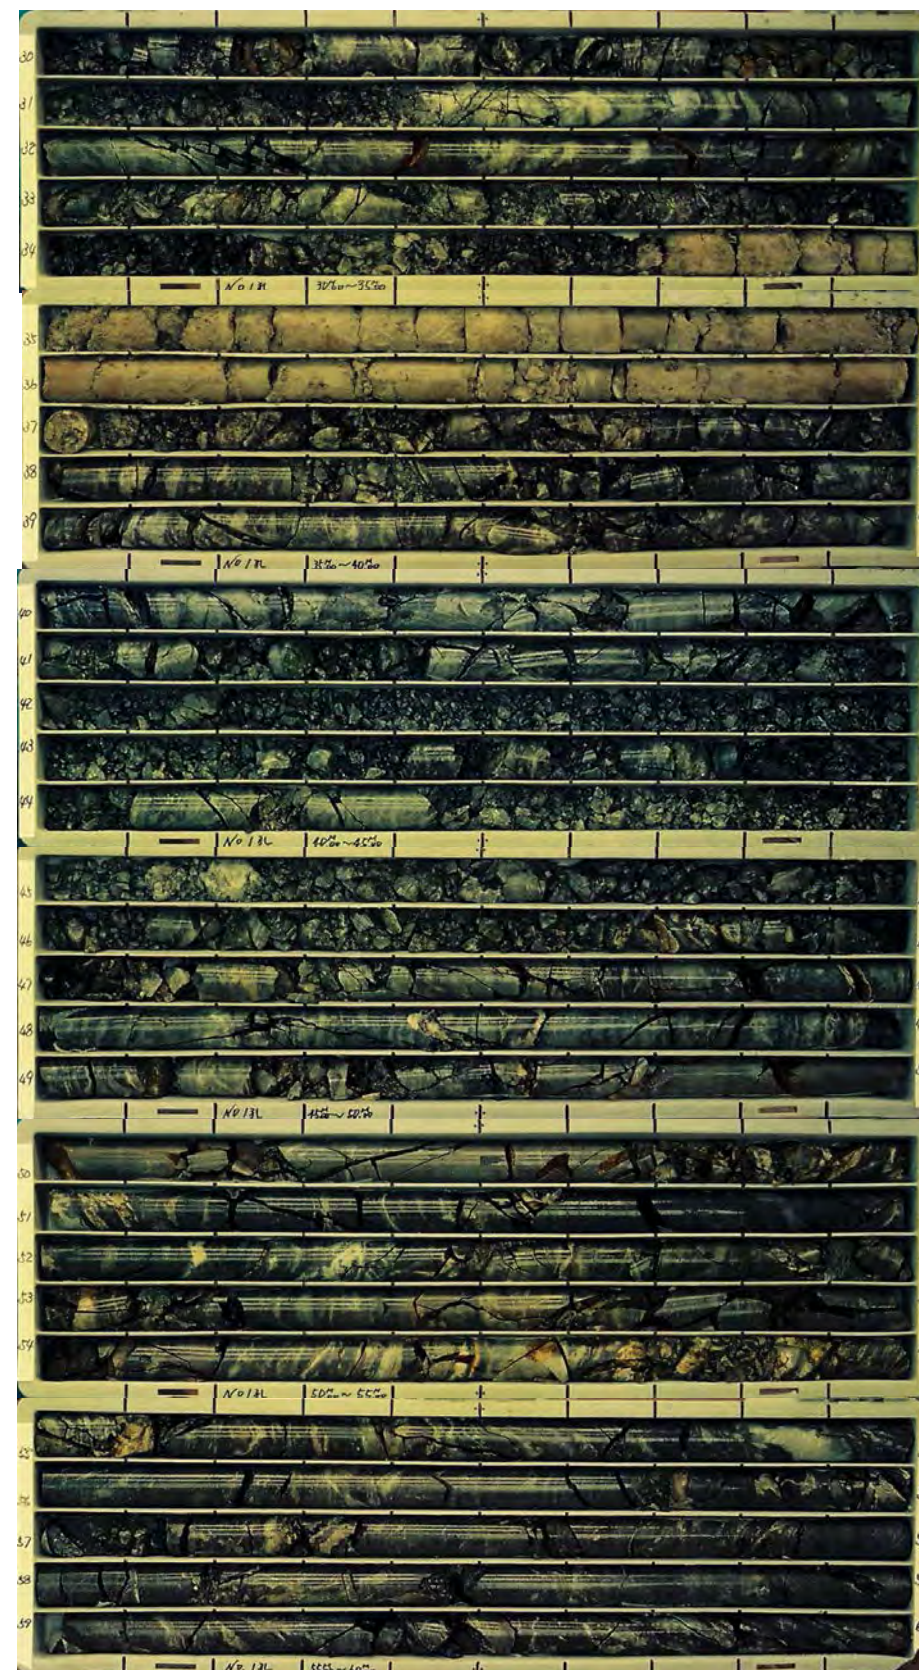
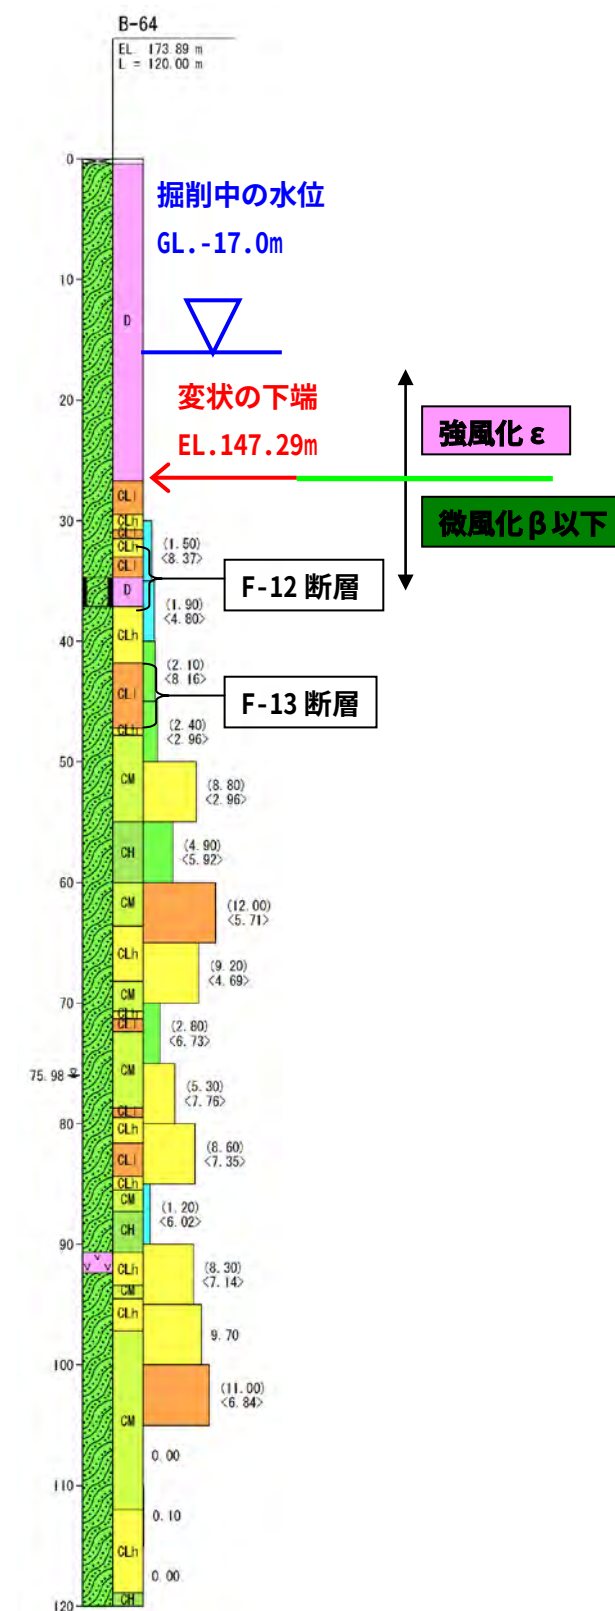
図-4.4.17 B-64 孔ボーリングコア写真および簡易柱状図

B-64 孔においては、地表から GL.-26.6m まで強風化 (ε) により褐色軟質化した D 級岩盤が分布する。それ以深は、概ね新鮮となる。  
風化境界の GL.-26.6m 付近が変状の下端になったものと考えられる。

変状が確認された範囲内のコア

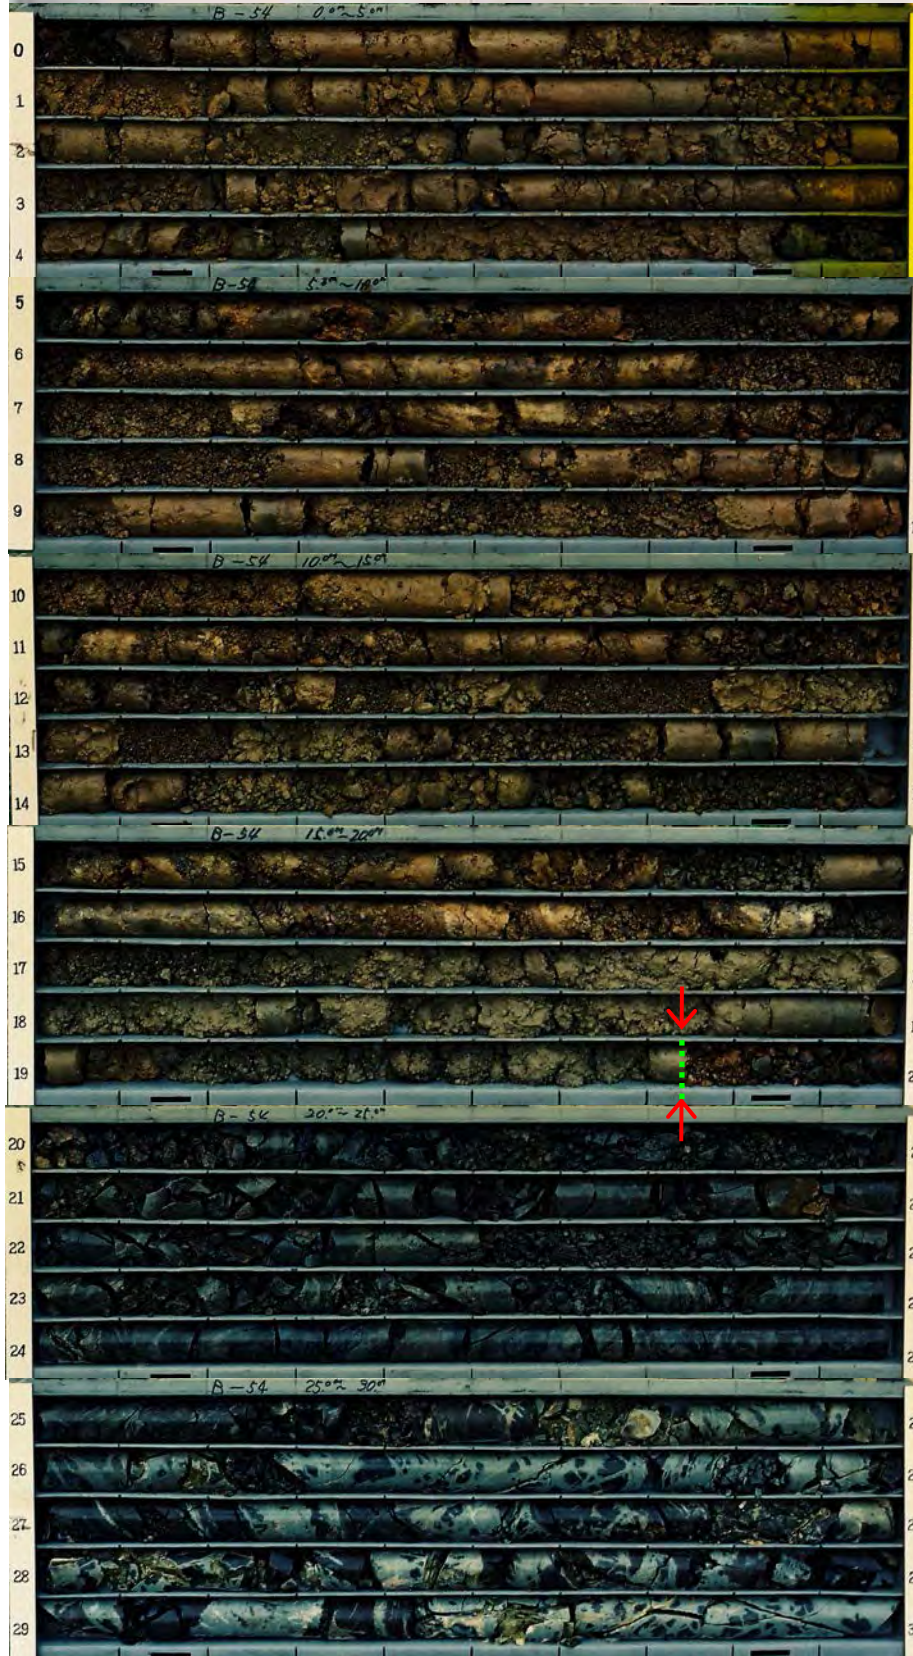
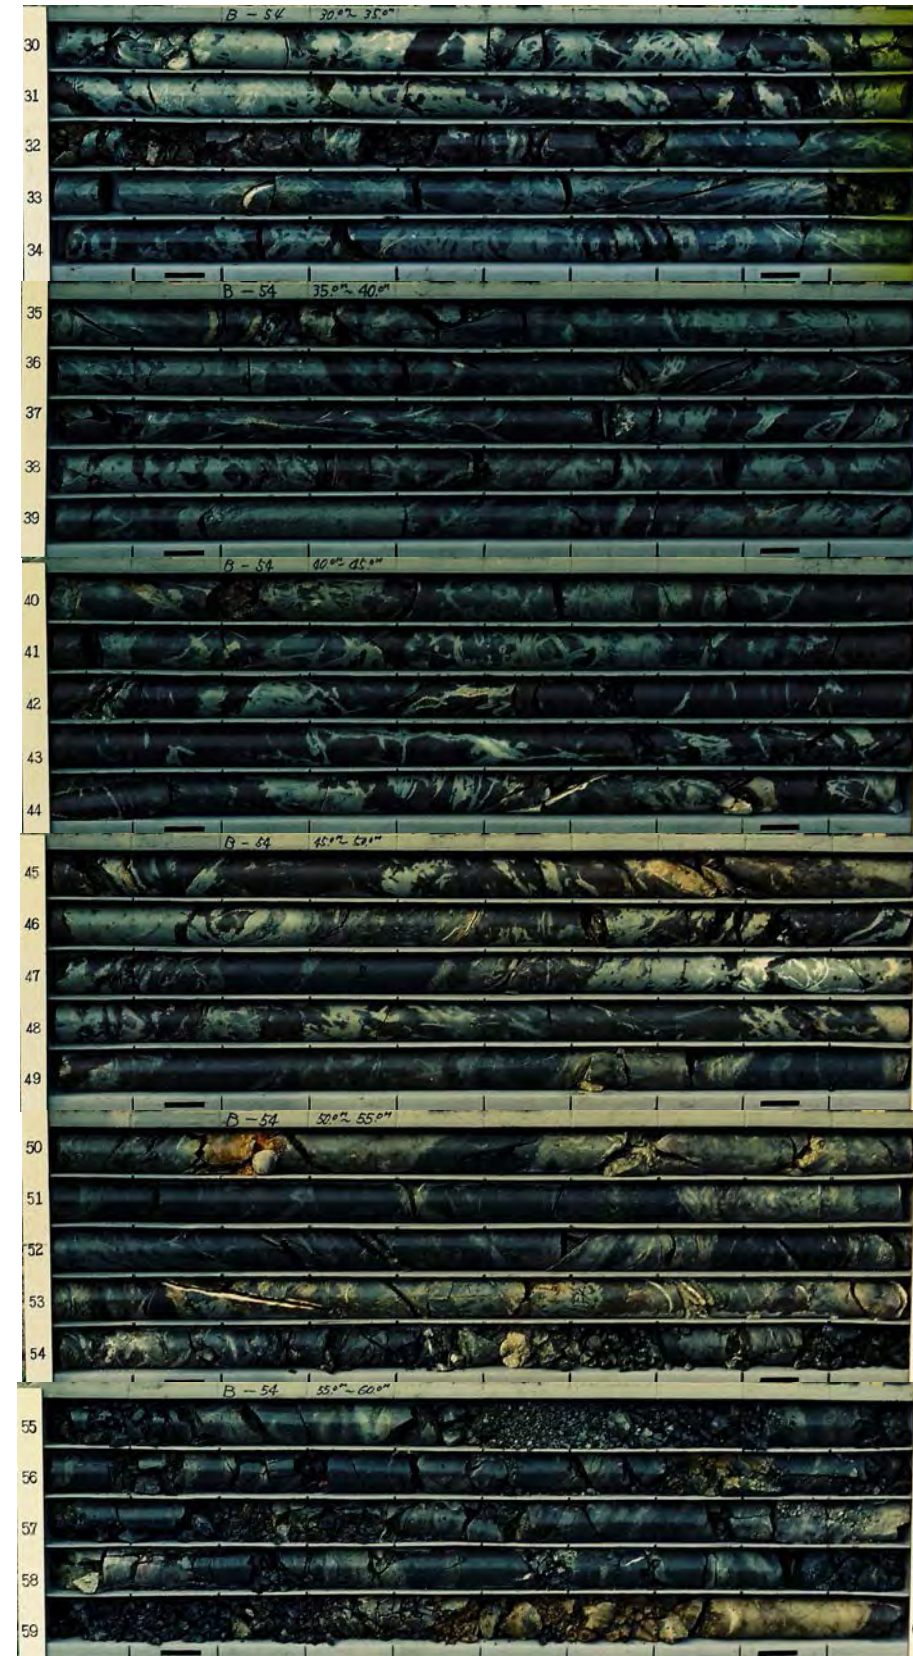
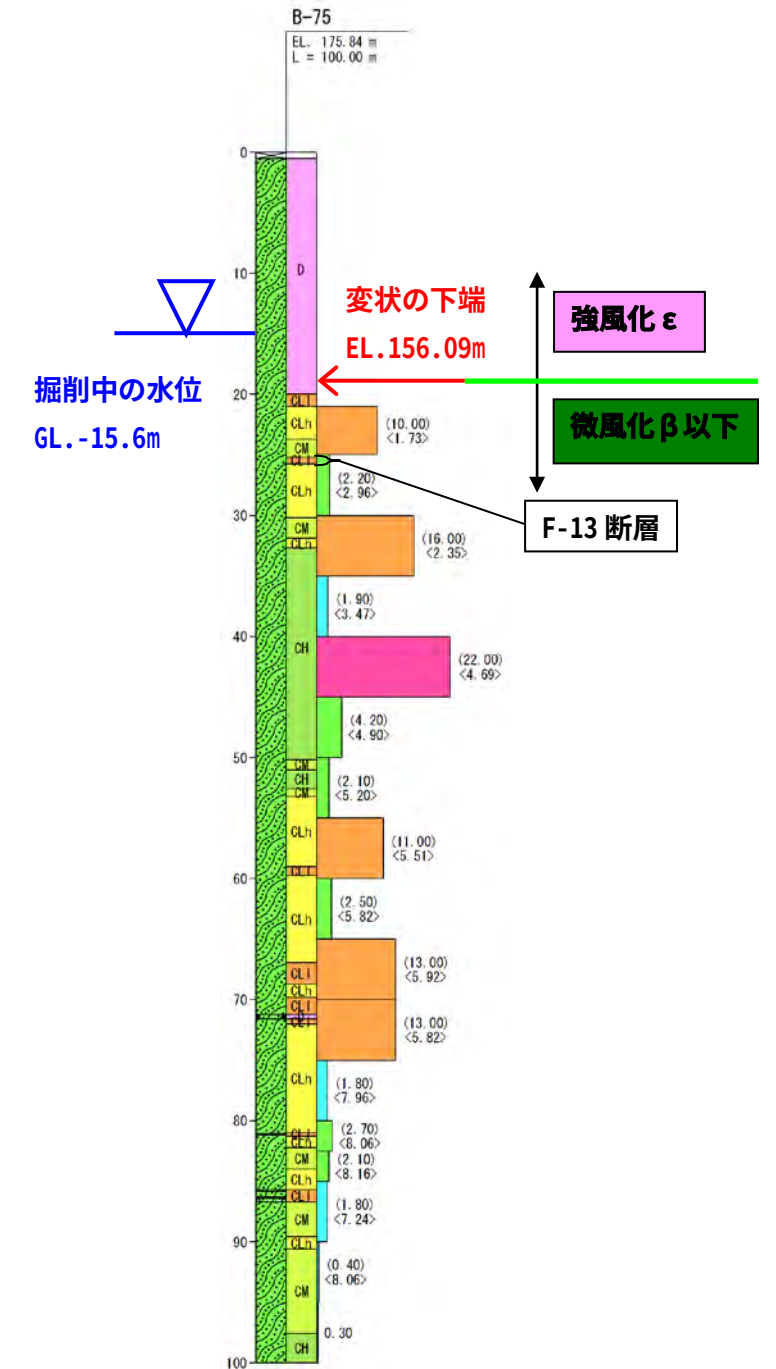
図-4.4.19 B-75 孔ボーリングコア写真および簡易柱状図

B-75 孔においては、地表から GL. -19.75m まで強風化 (ε) し褐色軟質化した D 級岩盤が分布する。それ以深は、概ね新鮮となる。  
風化境界の GL. -19.75m 付近が変状の下端になったものと考えられる。

# 変状が確認された範囲外のコア

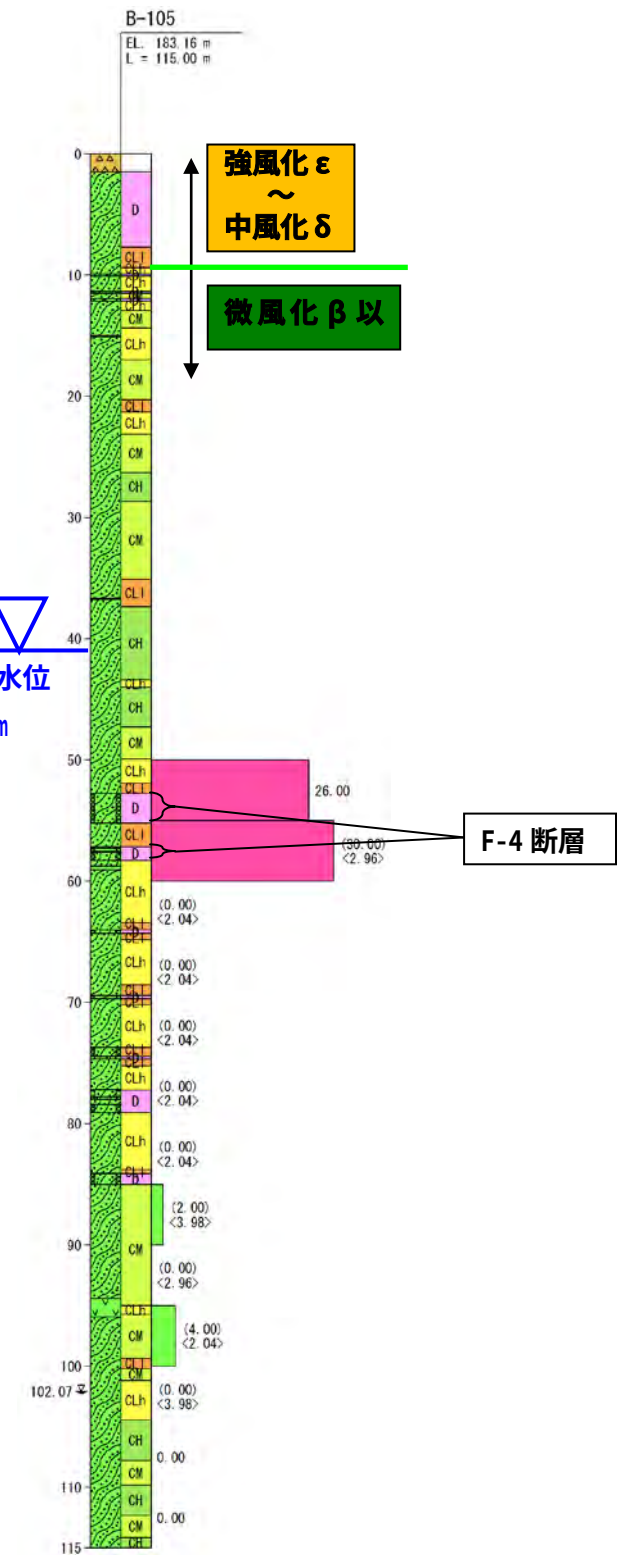
図-4.4.21 B-105 孔ボーリングコア写真および簡易柱状図

B-105 孔においては、地表から GL.-9.3m まで強風化 (ε) ~ 中風化 (δ) により粘土化 ~ 軟質化した D 級岩盤 ~ CL I 級岩盤が分布する。それ以深は破碎帯を除くと新鮮な岩盤が分布する。GL.-52.75m ~ GL.-55.2m に F-4 断層が分布するが、これより上層においても風化は進んでいない。変位が認められた範囲内のボーリング孔に比べると強風化の深度は浅い。

# 変状が確認された範囲外のコア

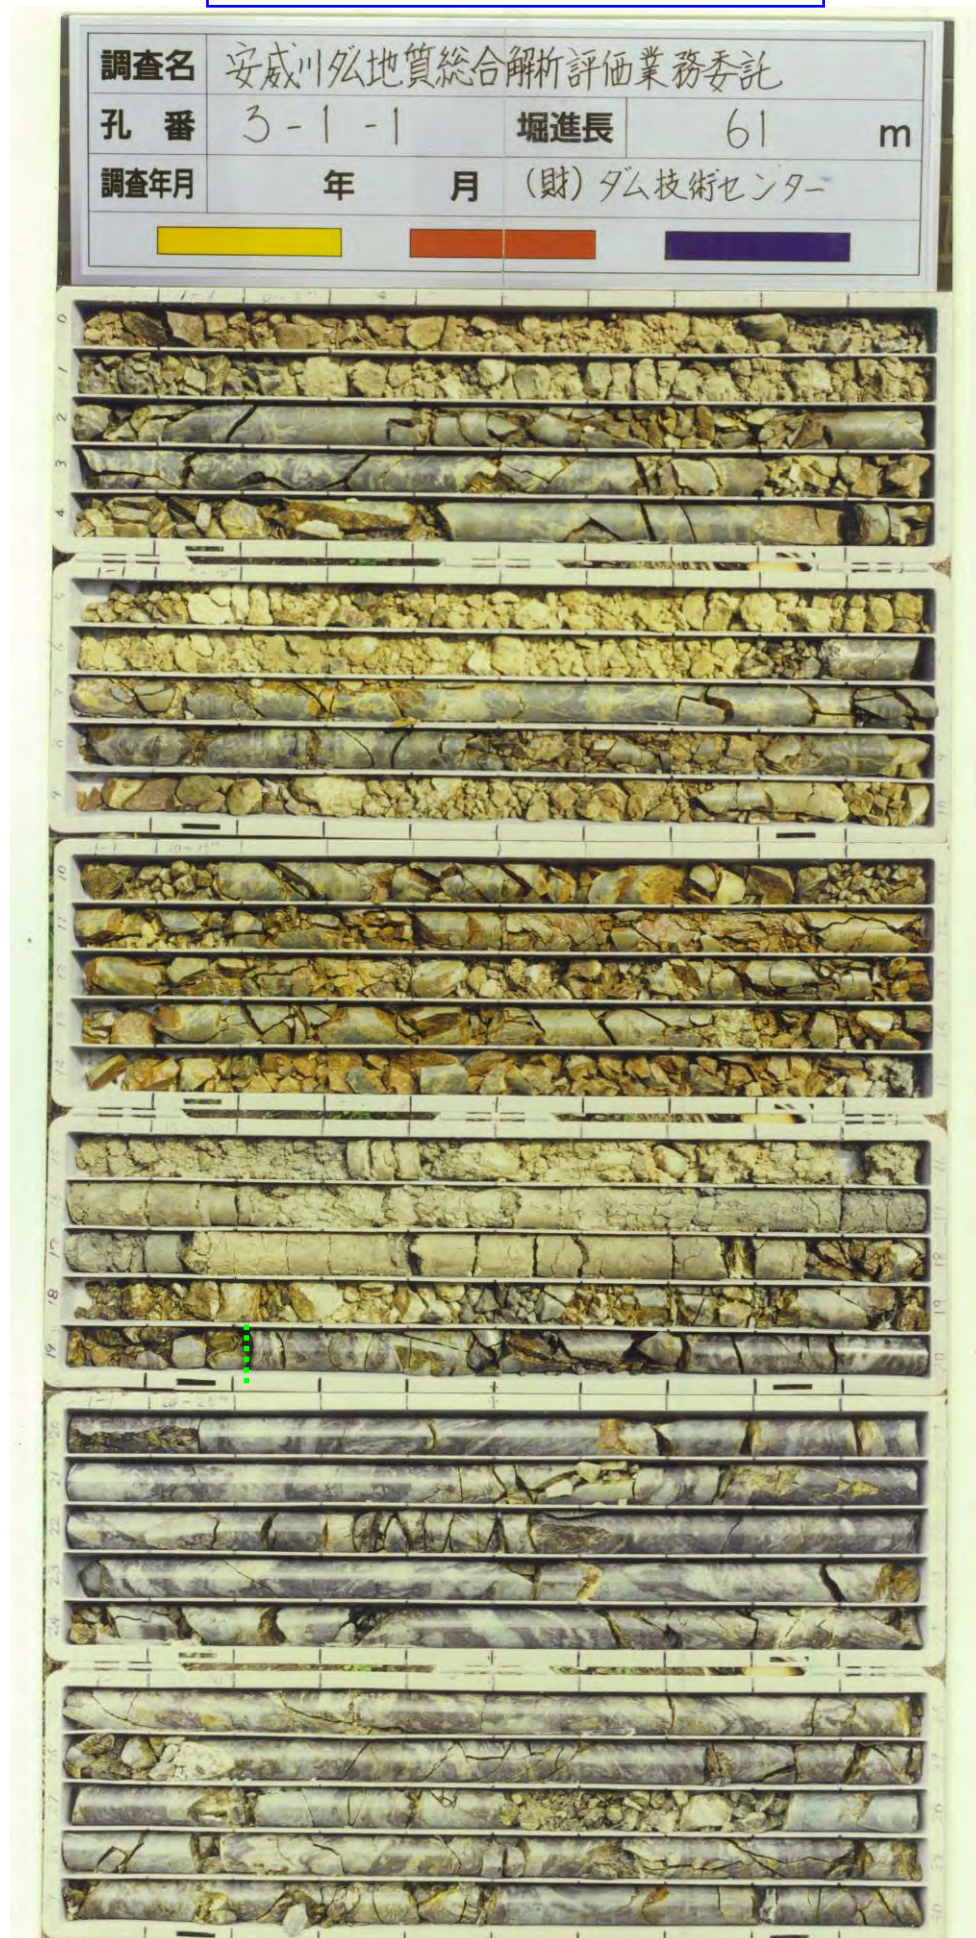
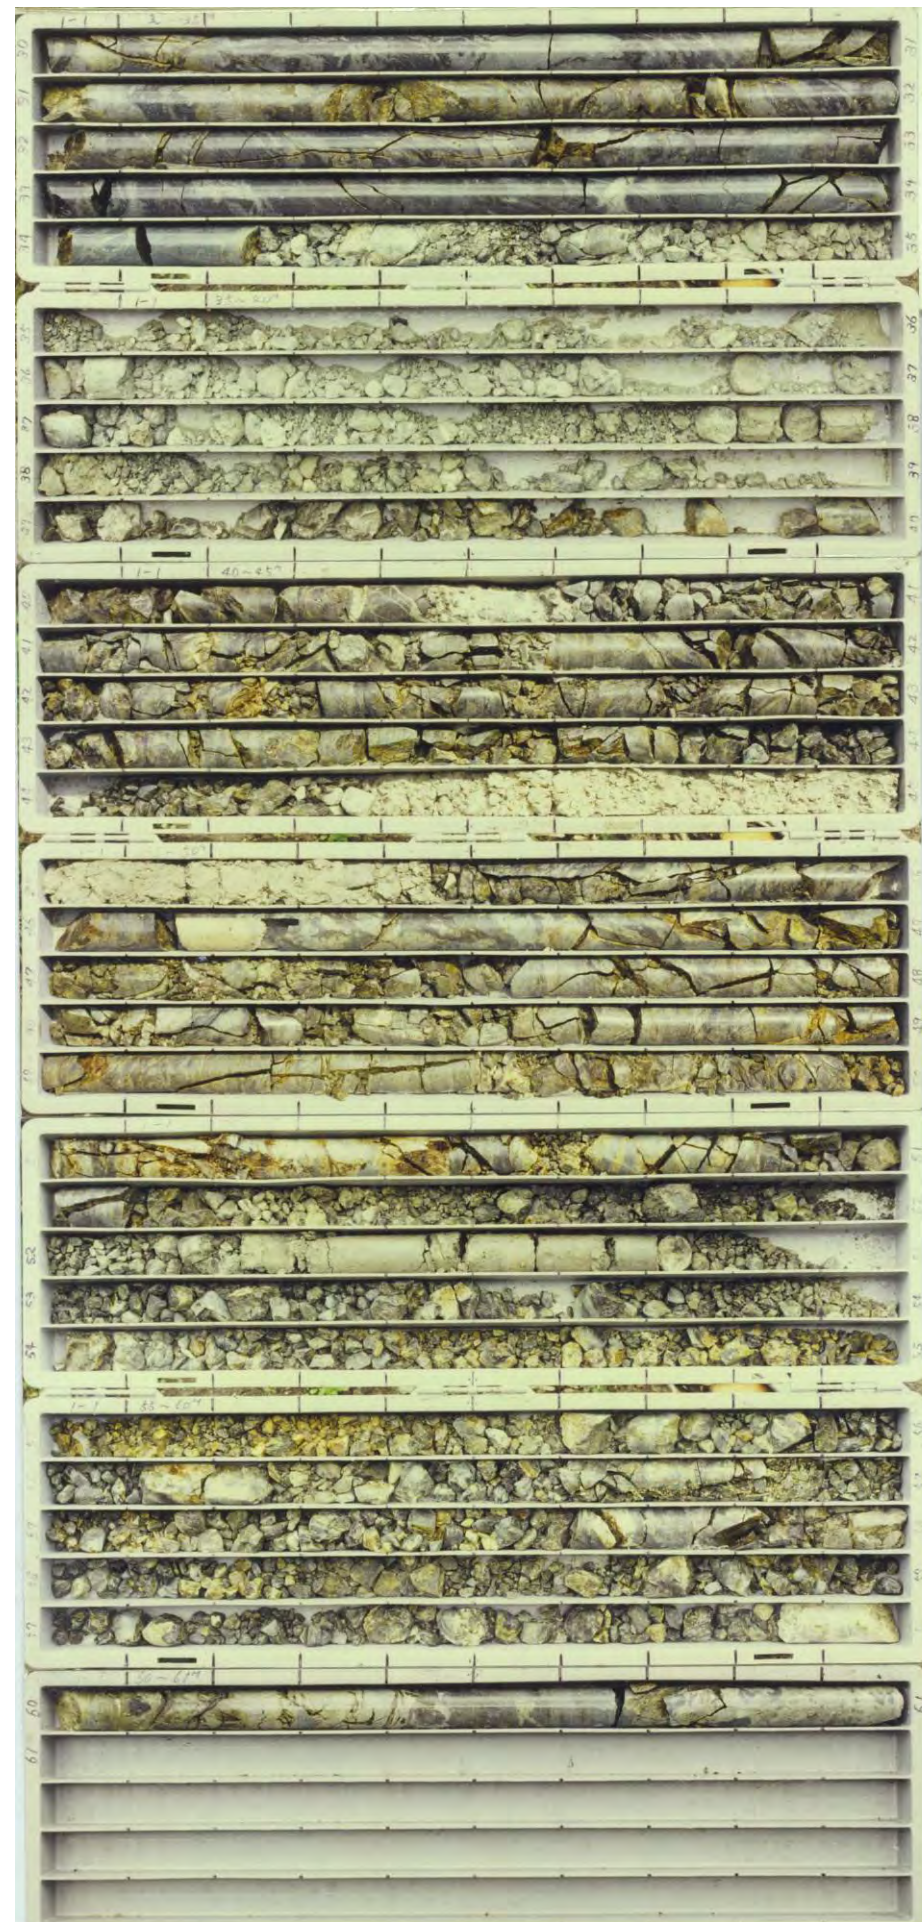
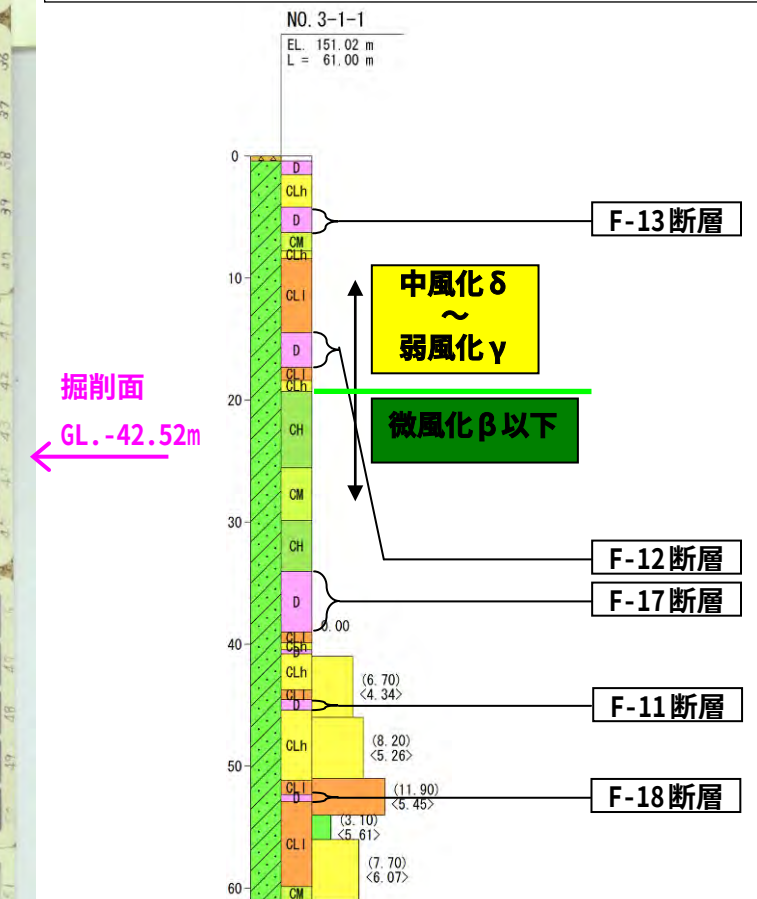
図-4.4.25 No.3-1-1 孔ボーリングコア写真および簡易柱状図

NO.3-1-1 孔においては、地表から GL.-19.1m まで中風化（δ）～弱風化（γ）の D 級岩盤～CL 級岩盤が分布し、それ以下概ね新鮮となる。F-13 断層が GL.-5.0m～GL.-6.8m の区間に分布し、F-12 断層が GL.-14.95m～GL.-17.85m に分布し、弱風化（γ）する。変位が認められた範囲内のボーリング孔に比べると強風化の深度は浅い。

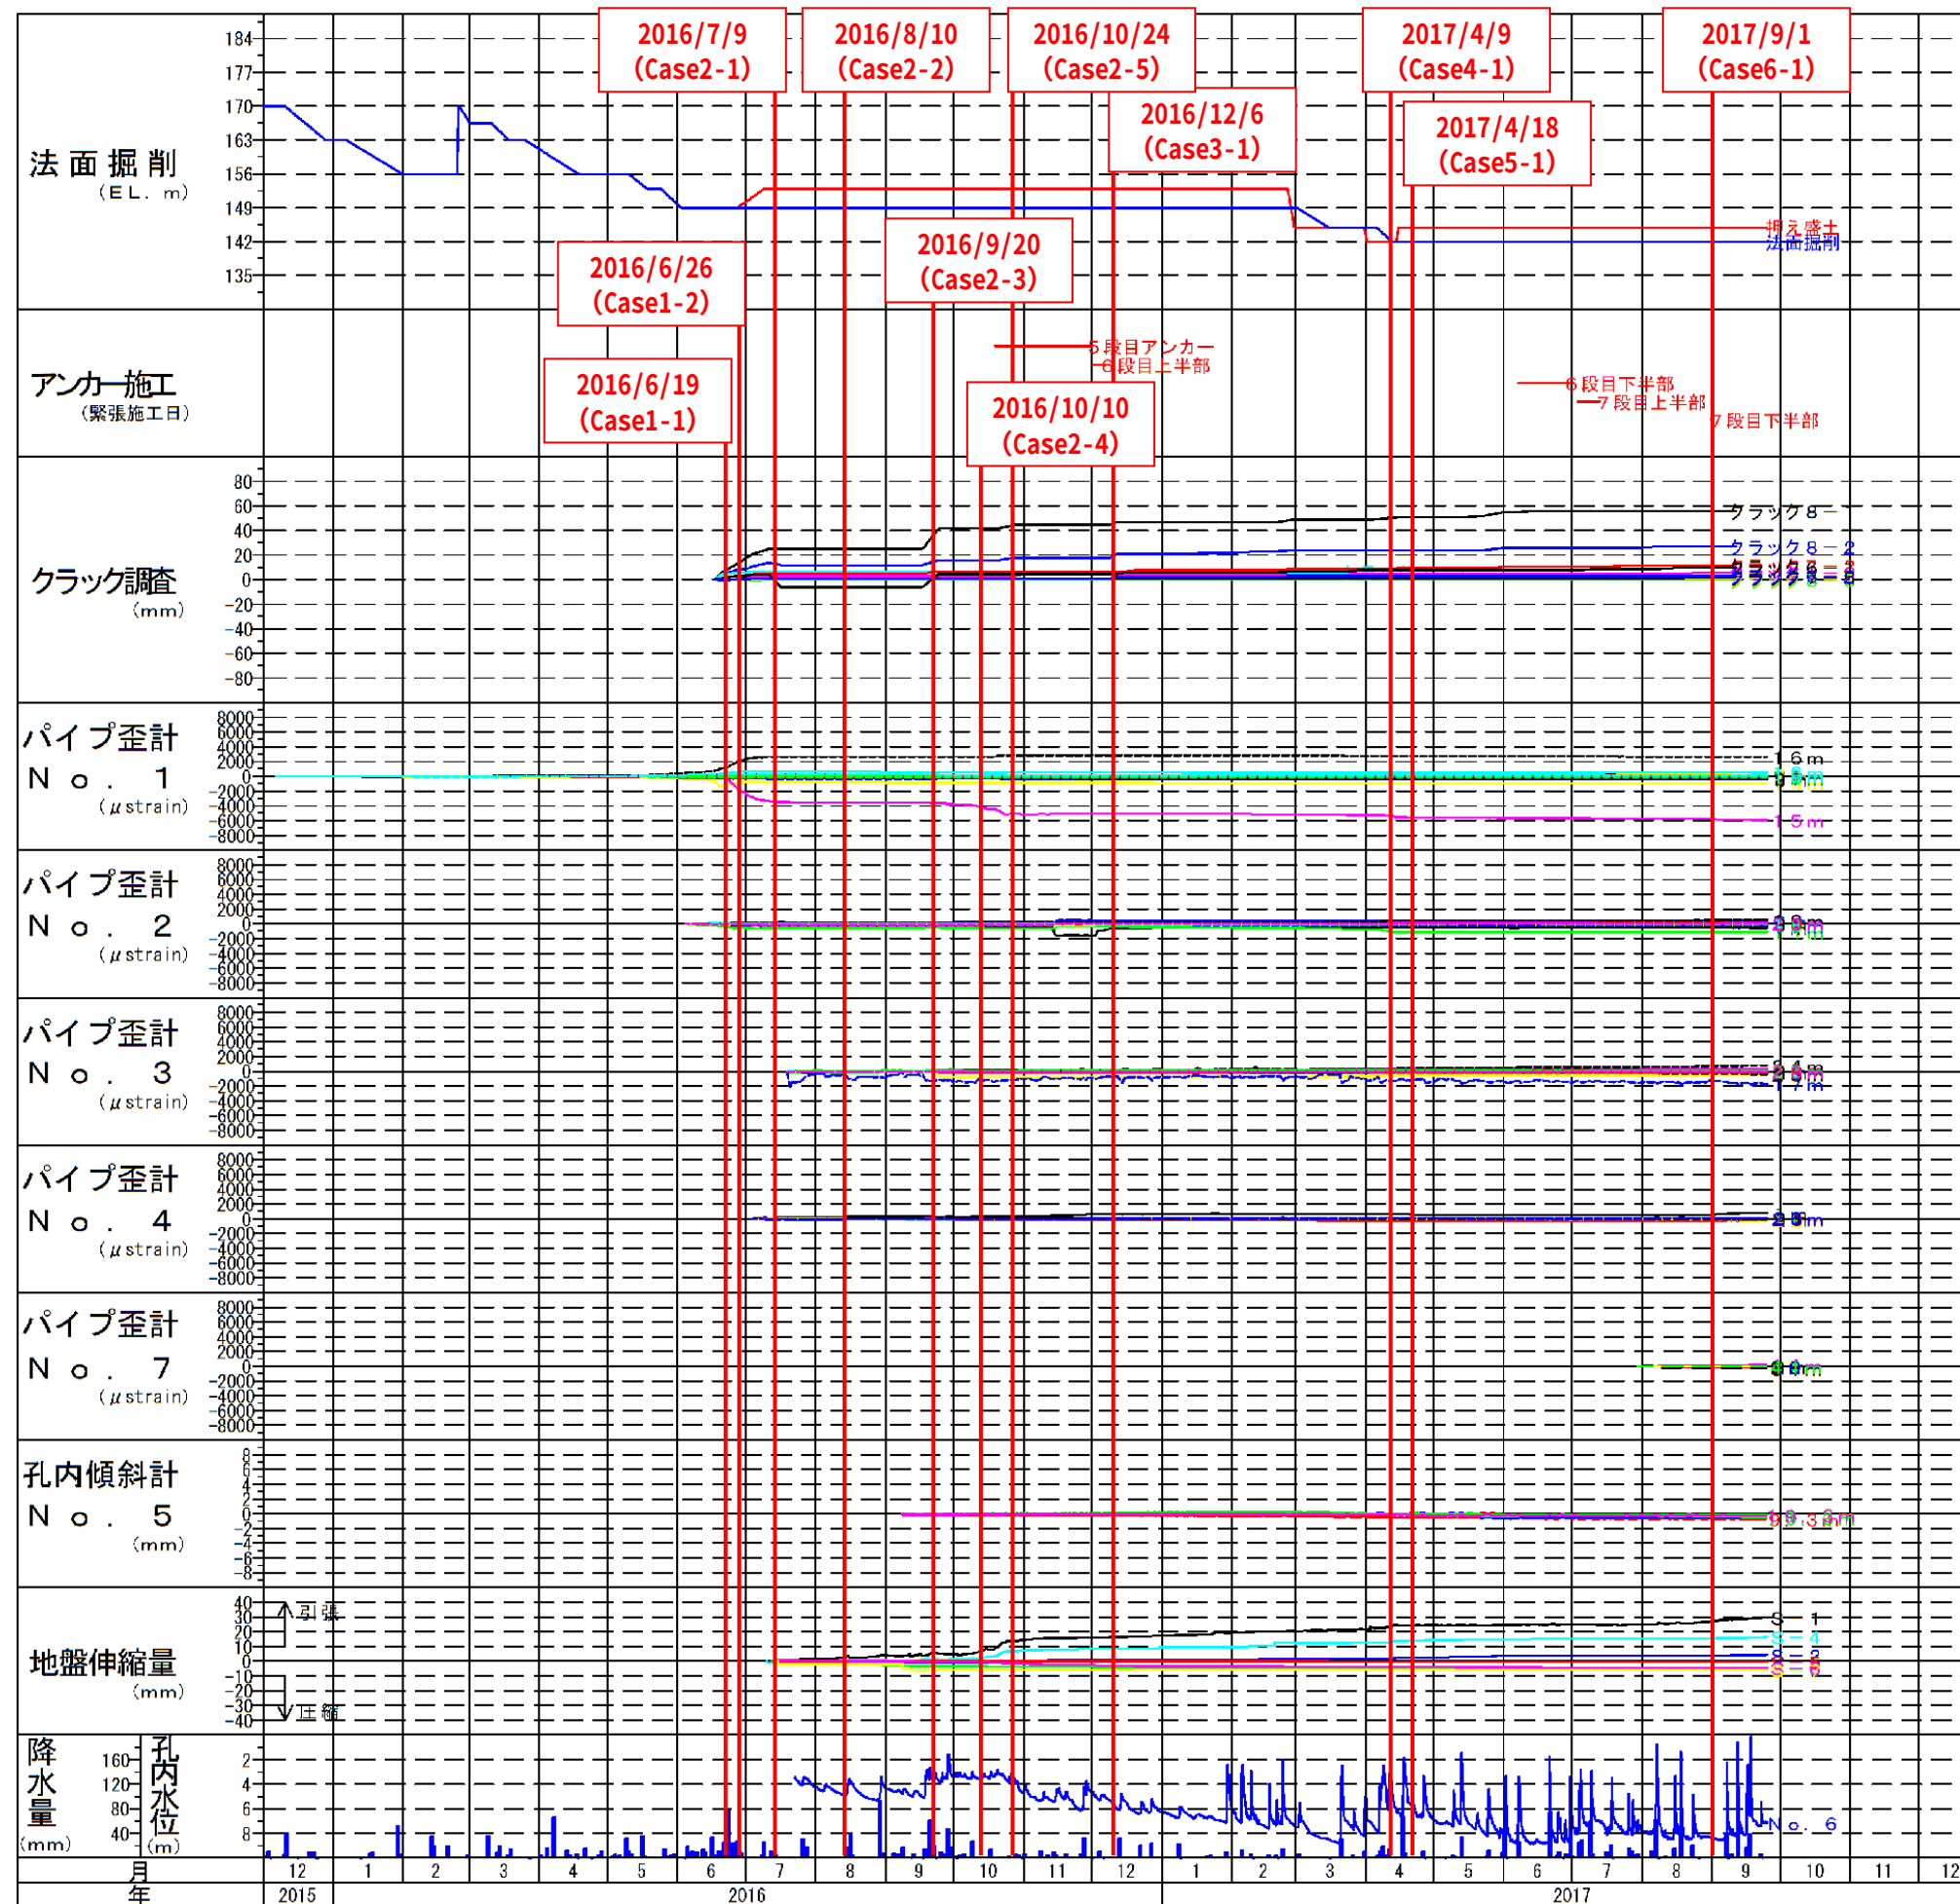
図-4.4.28 動態計測図（Y 方向）

- ・ 2016.6.20 変状が起きる。
- ・ 2016.6.28 押さえ盛土開始。
- ・ 2016.7.9 押さえ盛土完了。  
その後変状が止まる。
- ・ 2016.9.18 降雨により地下水位が上昇し、変状が起きる。
- ・ 2016.9.25 地下水位が低下し、変状が止まる。
- ・ 2016.10.9 降雨により地下水位が上昇し、変状が起きる。
- ・ 2016.10.19 5 段目アンカー打設開始。
- ・ 2016.10.24 変状が止まる。
- ・ 2017.4.1 押さえ盛土の掘削開始。  
直後から No.1 ひずみ計に変動が認められる。
- ・ 2017.4.15 再度押さえ盛土を実施。  
変状が止まる。

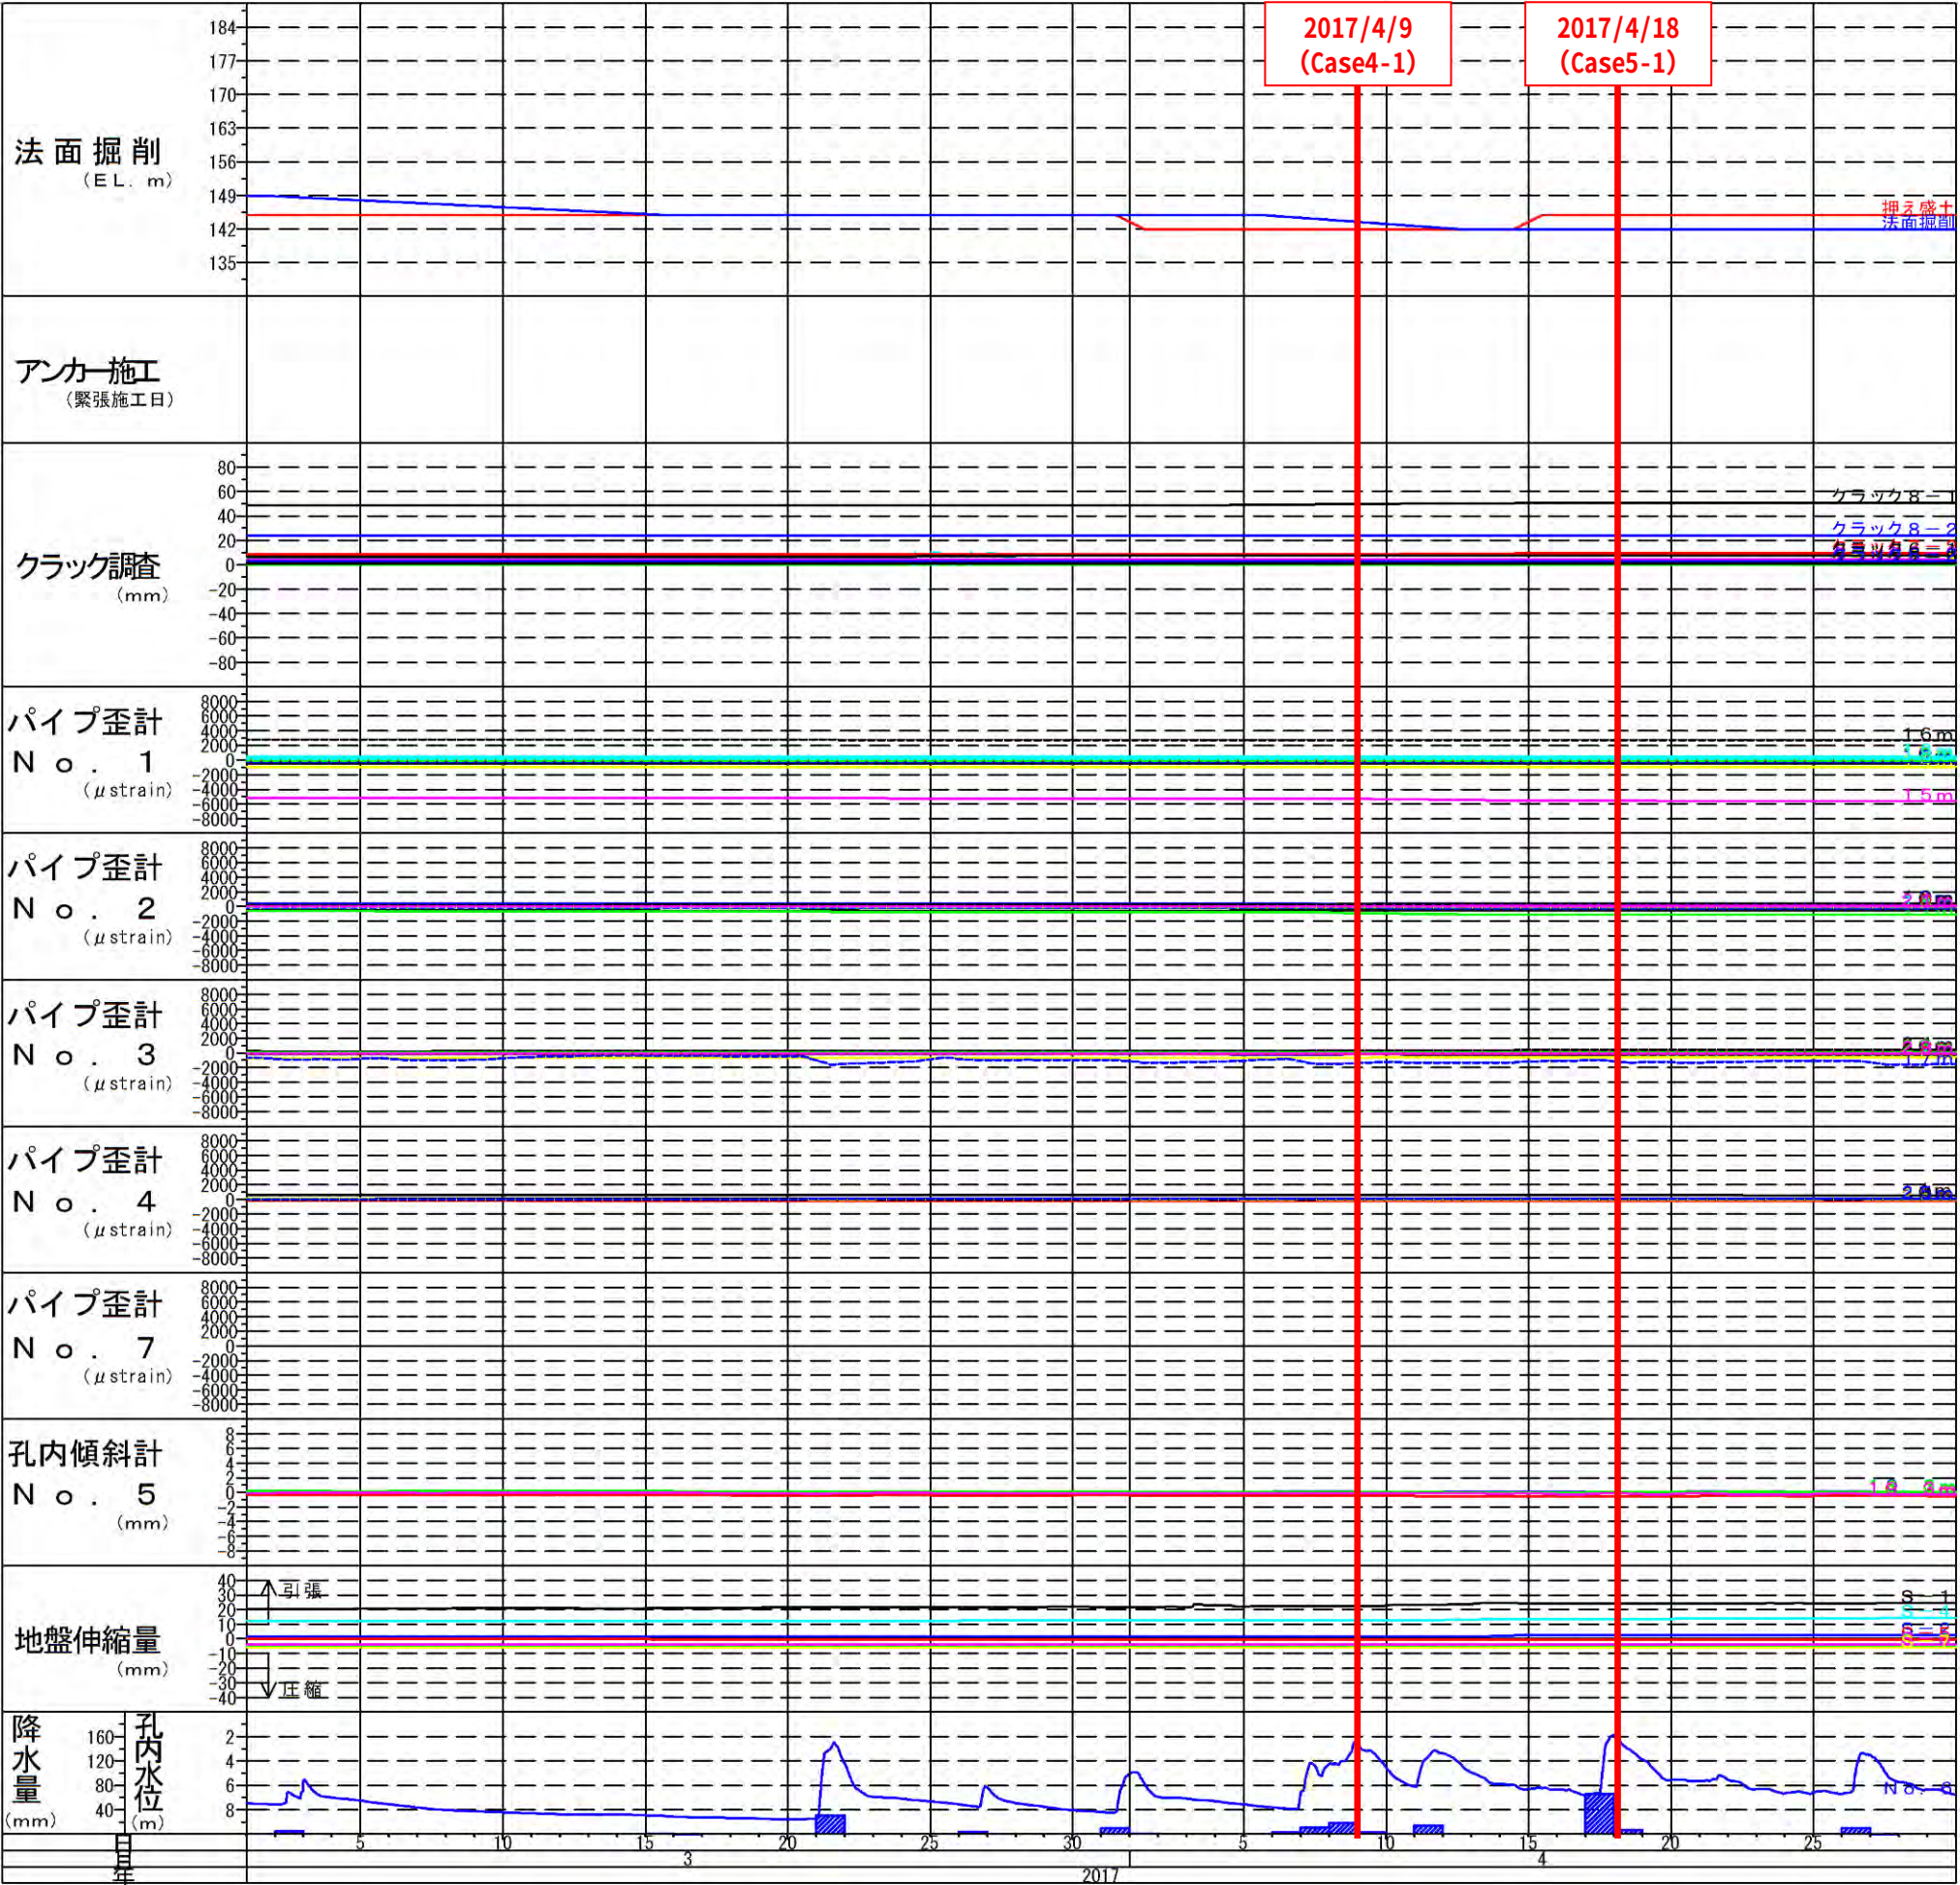
図-4.4.34 動態計測図（Y 方向）

- ・ 2017.4.1 押さえ盛土の掘削開始。  
直後から No.1 ひずみ計に変動が認められる。
- ・ 2017.4.15 再度押さえ盛土を実施。  
変状が止まる。
