## 第4章 基礎岩盤の解析・評価

### 4.1 岩盤判定会議資料作成

## 4.2 F-6 断層部（河床部下流側コア敷き）の岩盤状況

#### 4.4 左岸頂部法面の岩盤状況

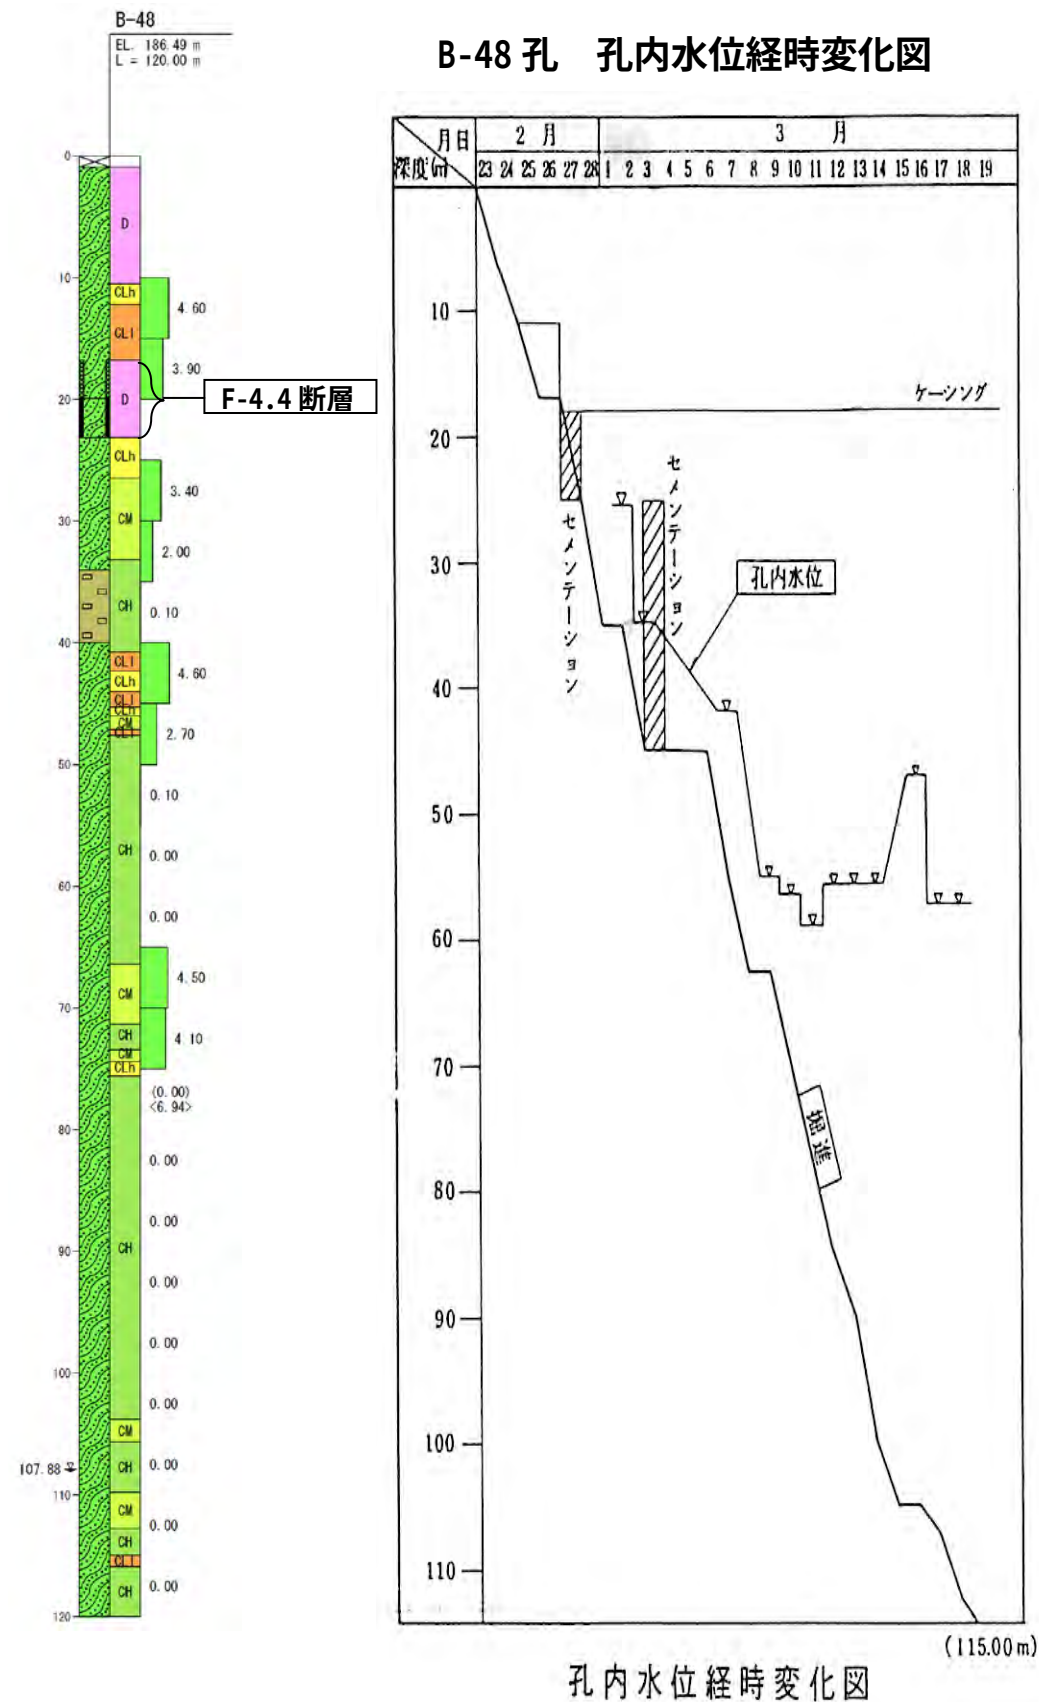
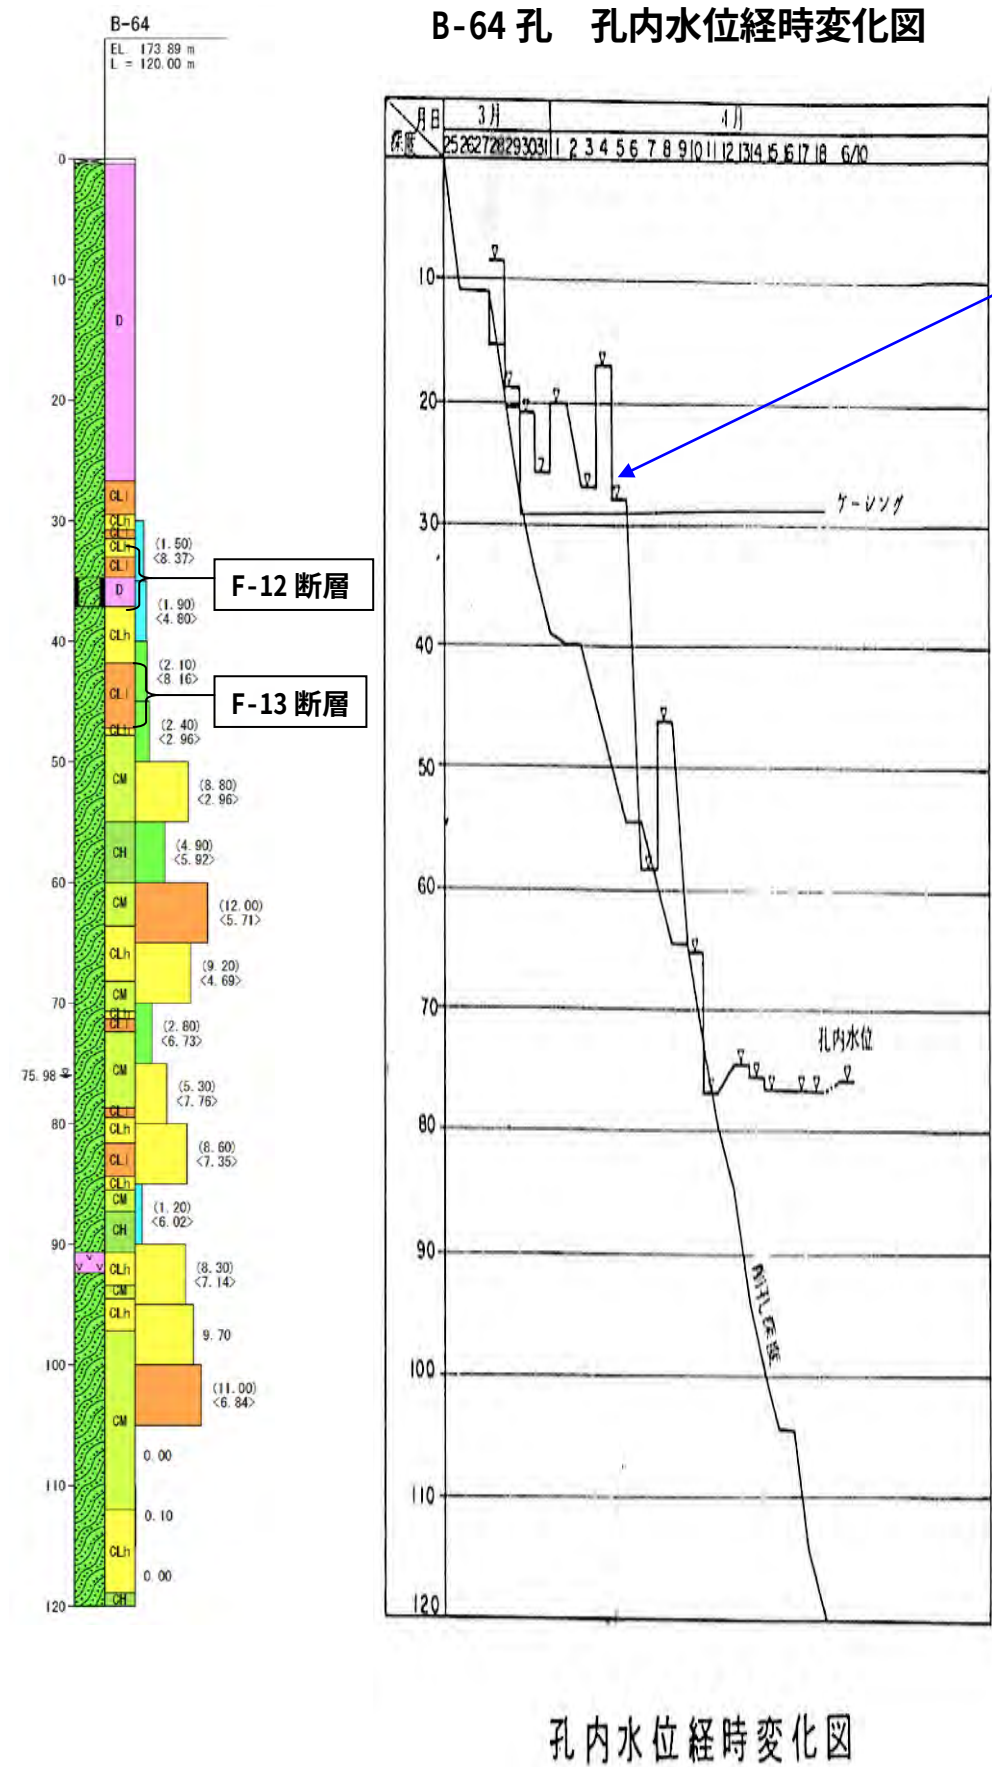
図-4.4.44 孔内水位経時変化図(B-48 孔、B-64 孔)

しかし、既往の調査ボーリングの掘削中の孔内水位経時変化図を確認すると、F-13 断層を貫くまでは地下水位は EL.144m～EL.160m 付近に分布し、貫いた後に水位の急激な低下をしていることから、F-13 断層が地下水を遮水していたものと考えられる。

F-13断層より上盤の  
地下水位  
EL-144m 付近に分布

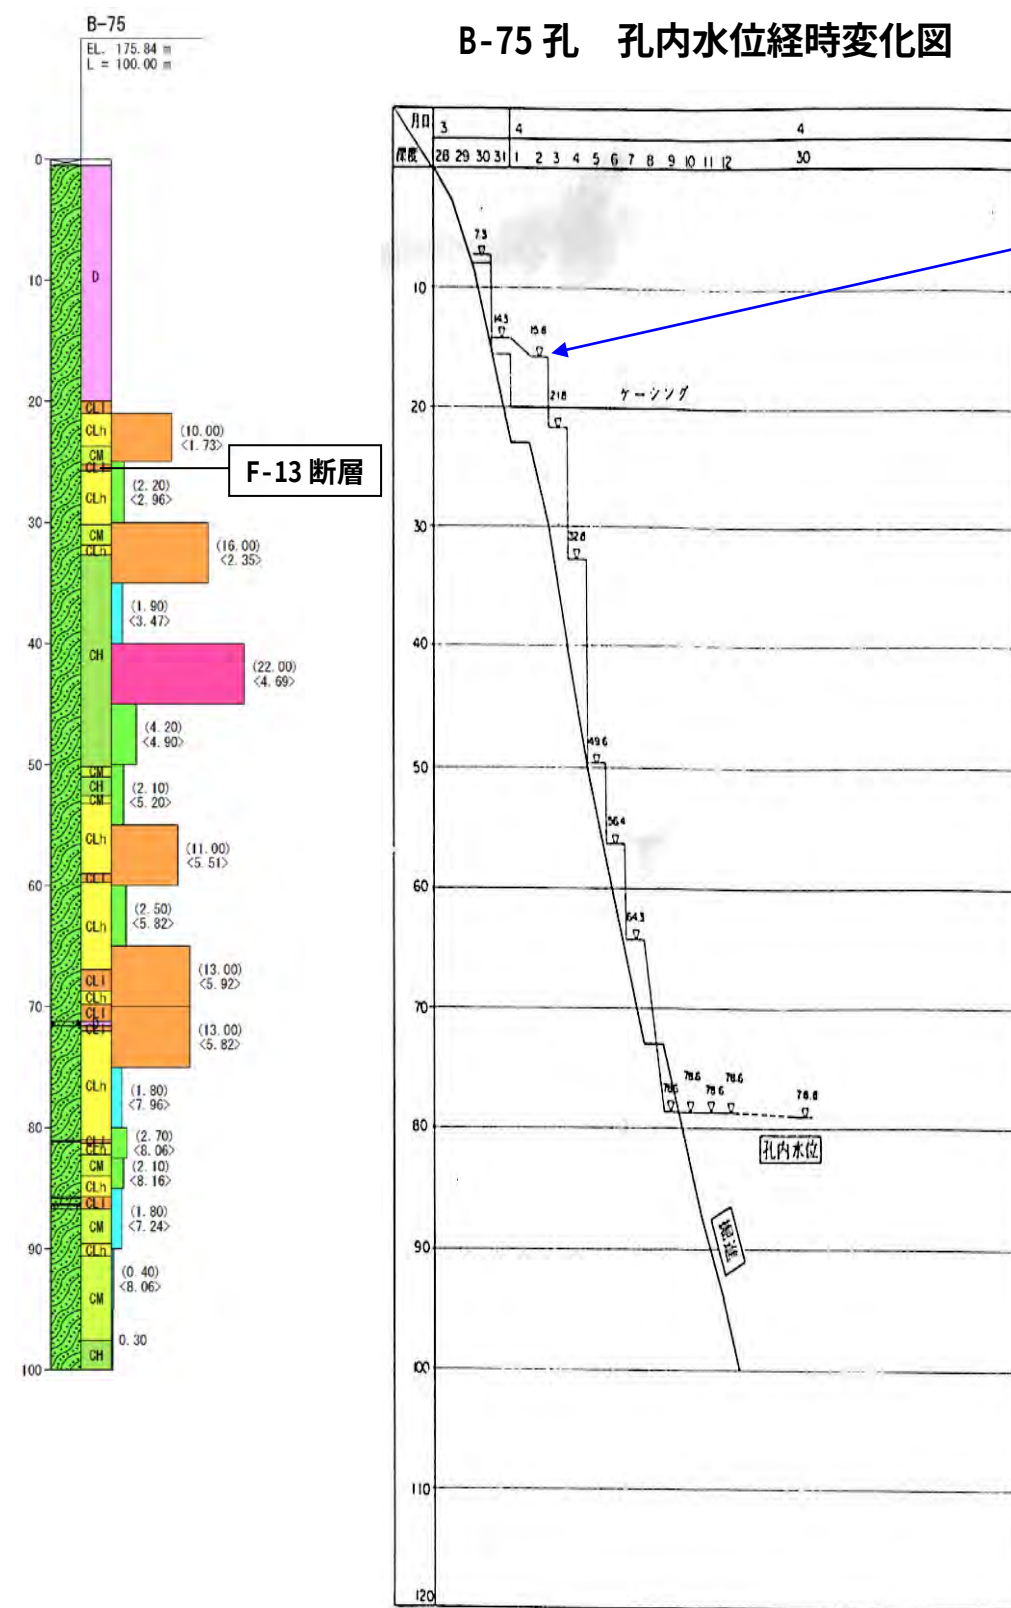
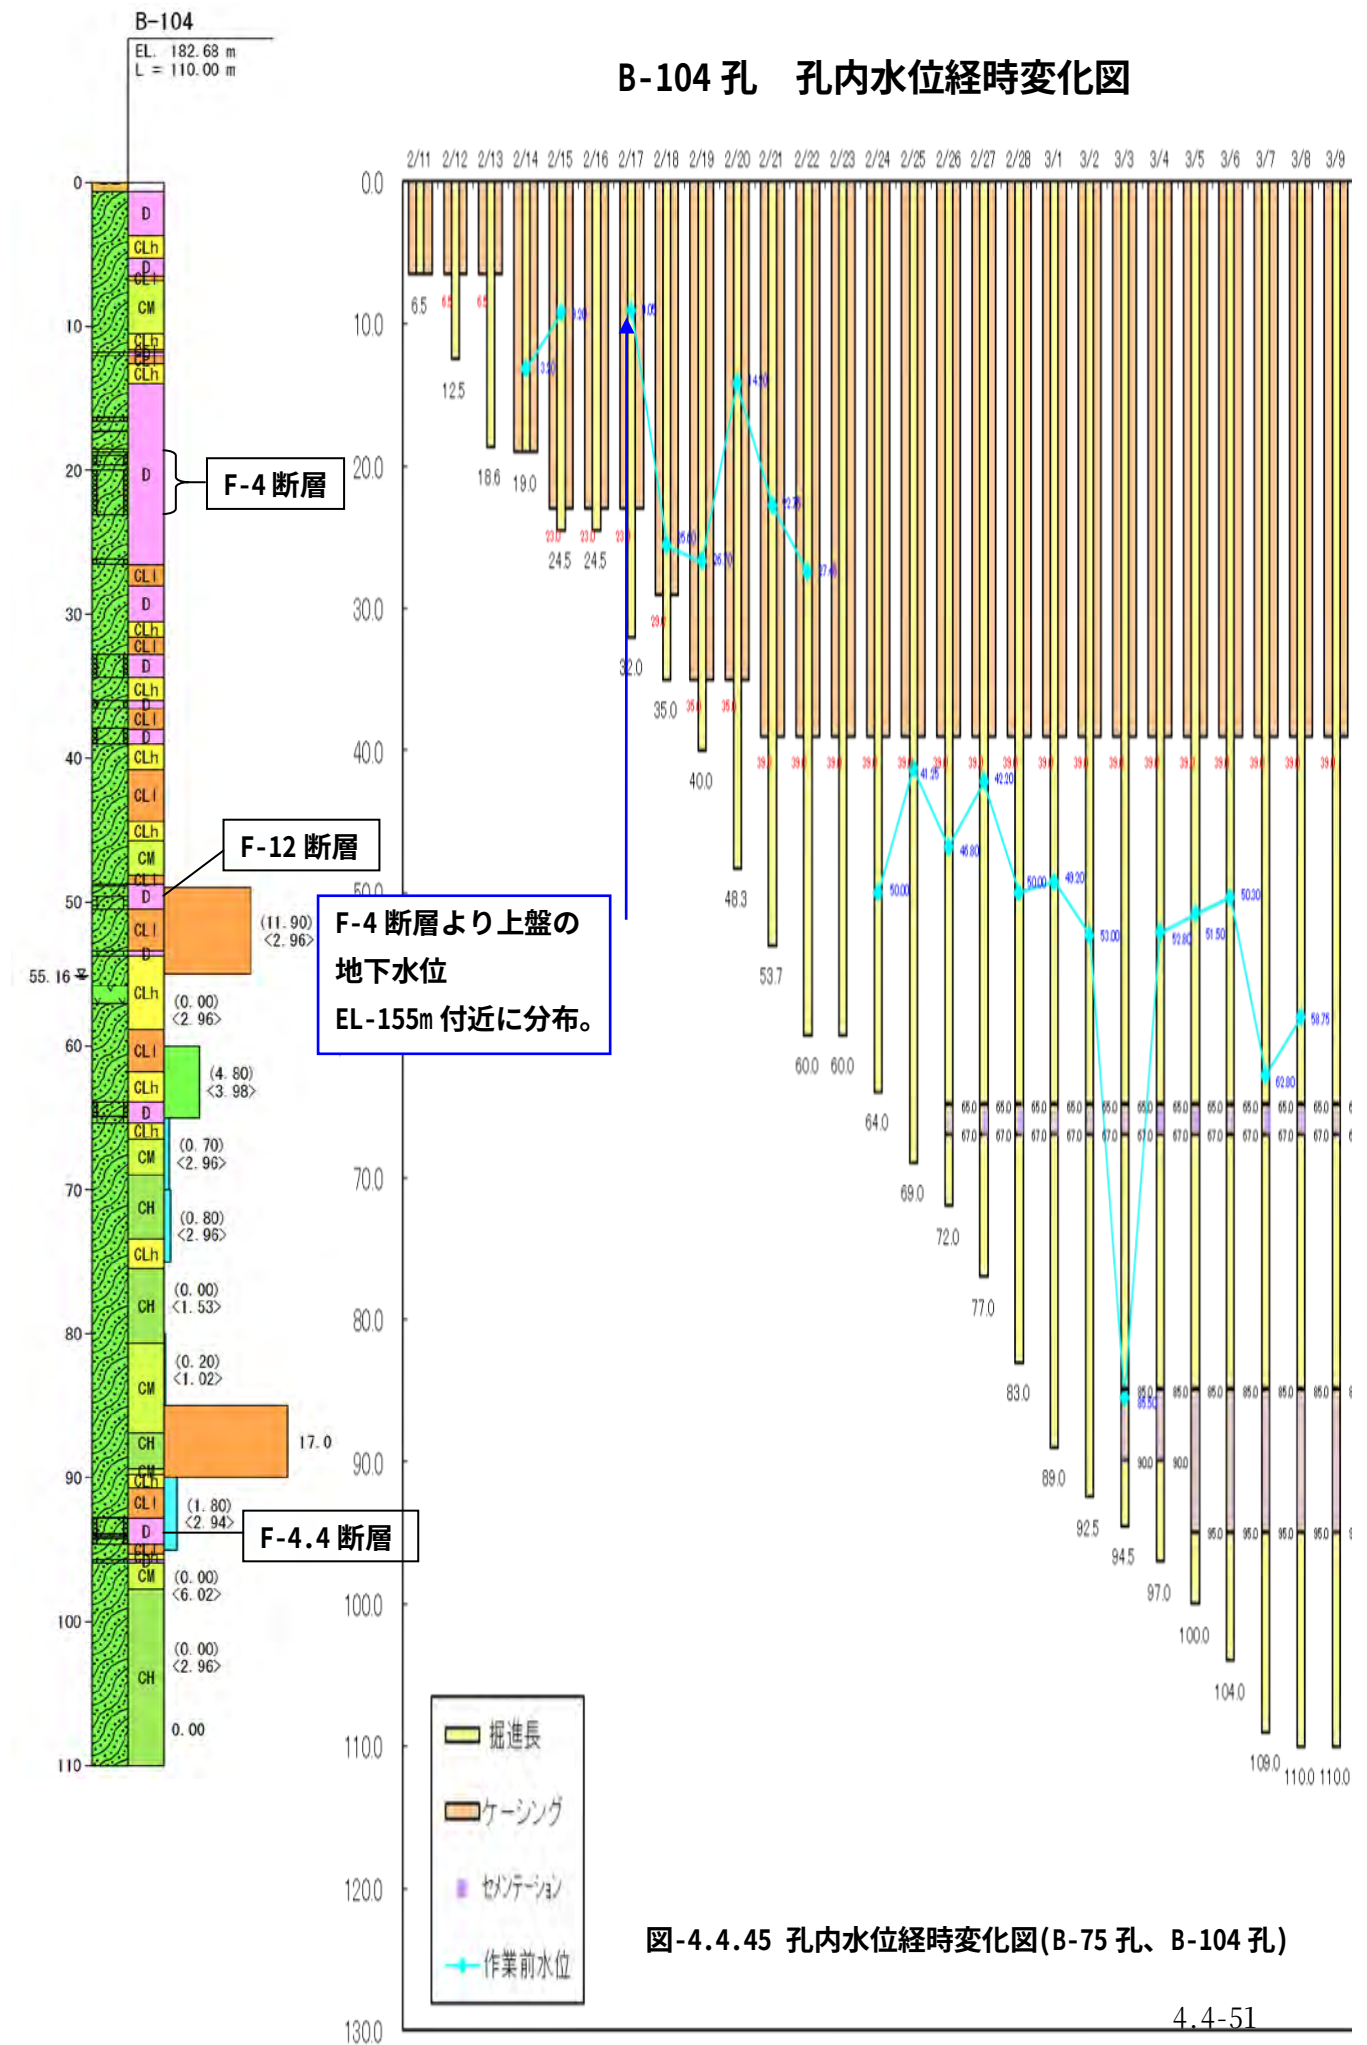
図-4.4.45 孔内水位経時変化図(B-75 孔、B-104 孔)

F-13 断層より上盤の  
地下水位  
EL-160m 付近に分布

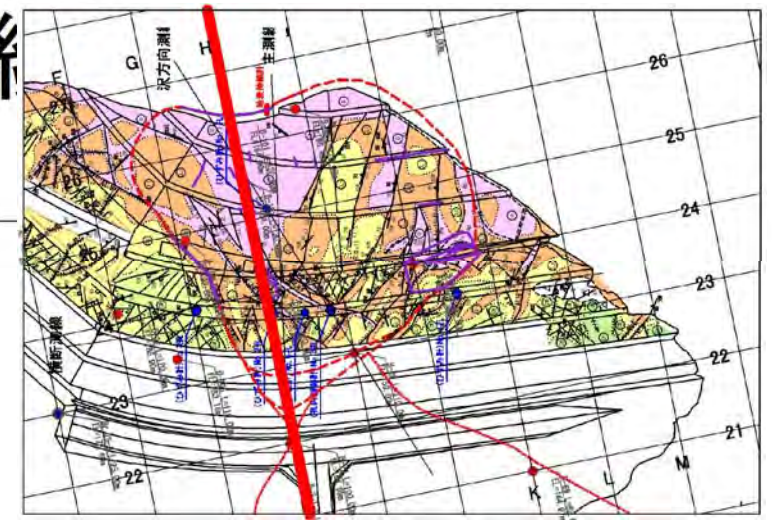
図-4.4.52 H測線断面図

既往調査時の F-4 断層、F-13 断層より  
上盤の地下水位

B-72 孔では風化境界（β上限）の高まりがあり、風化部は薄くなる。
