安威川ダム

第59回 岩盤判定会議 資料

平成31年 2月 1日

大阪府 安威川ダム建設事務所

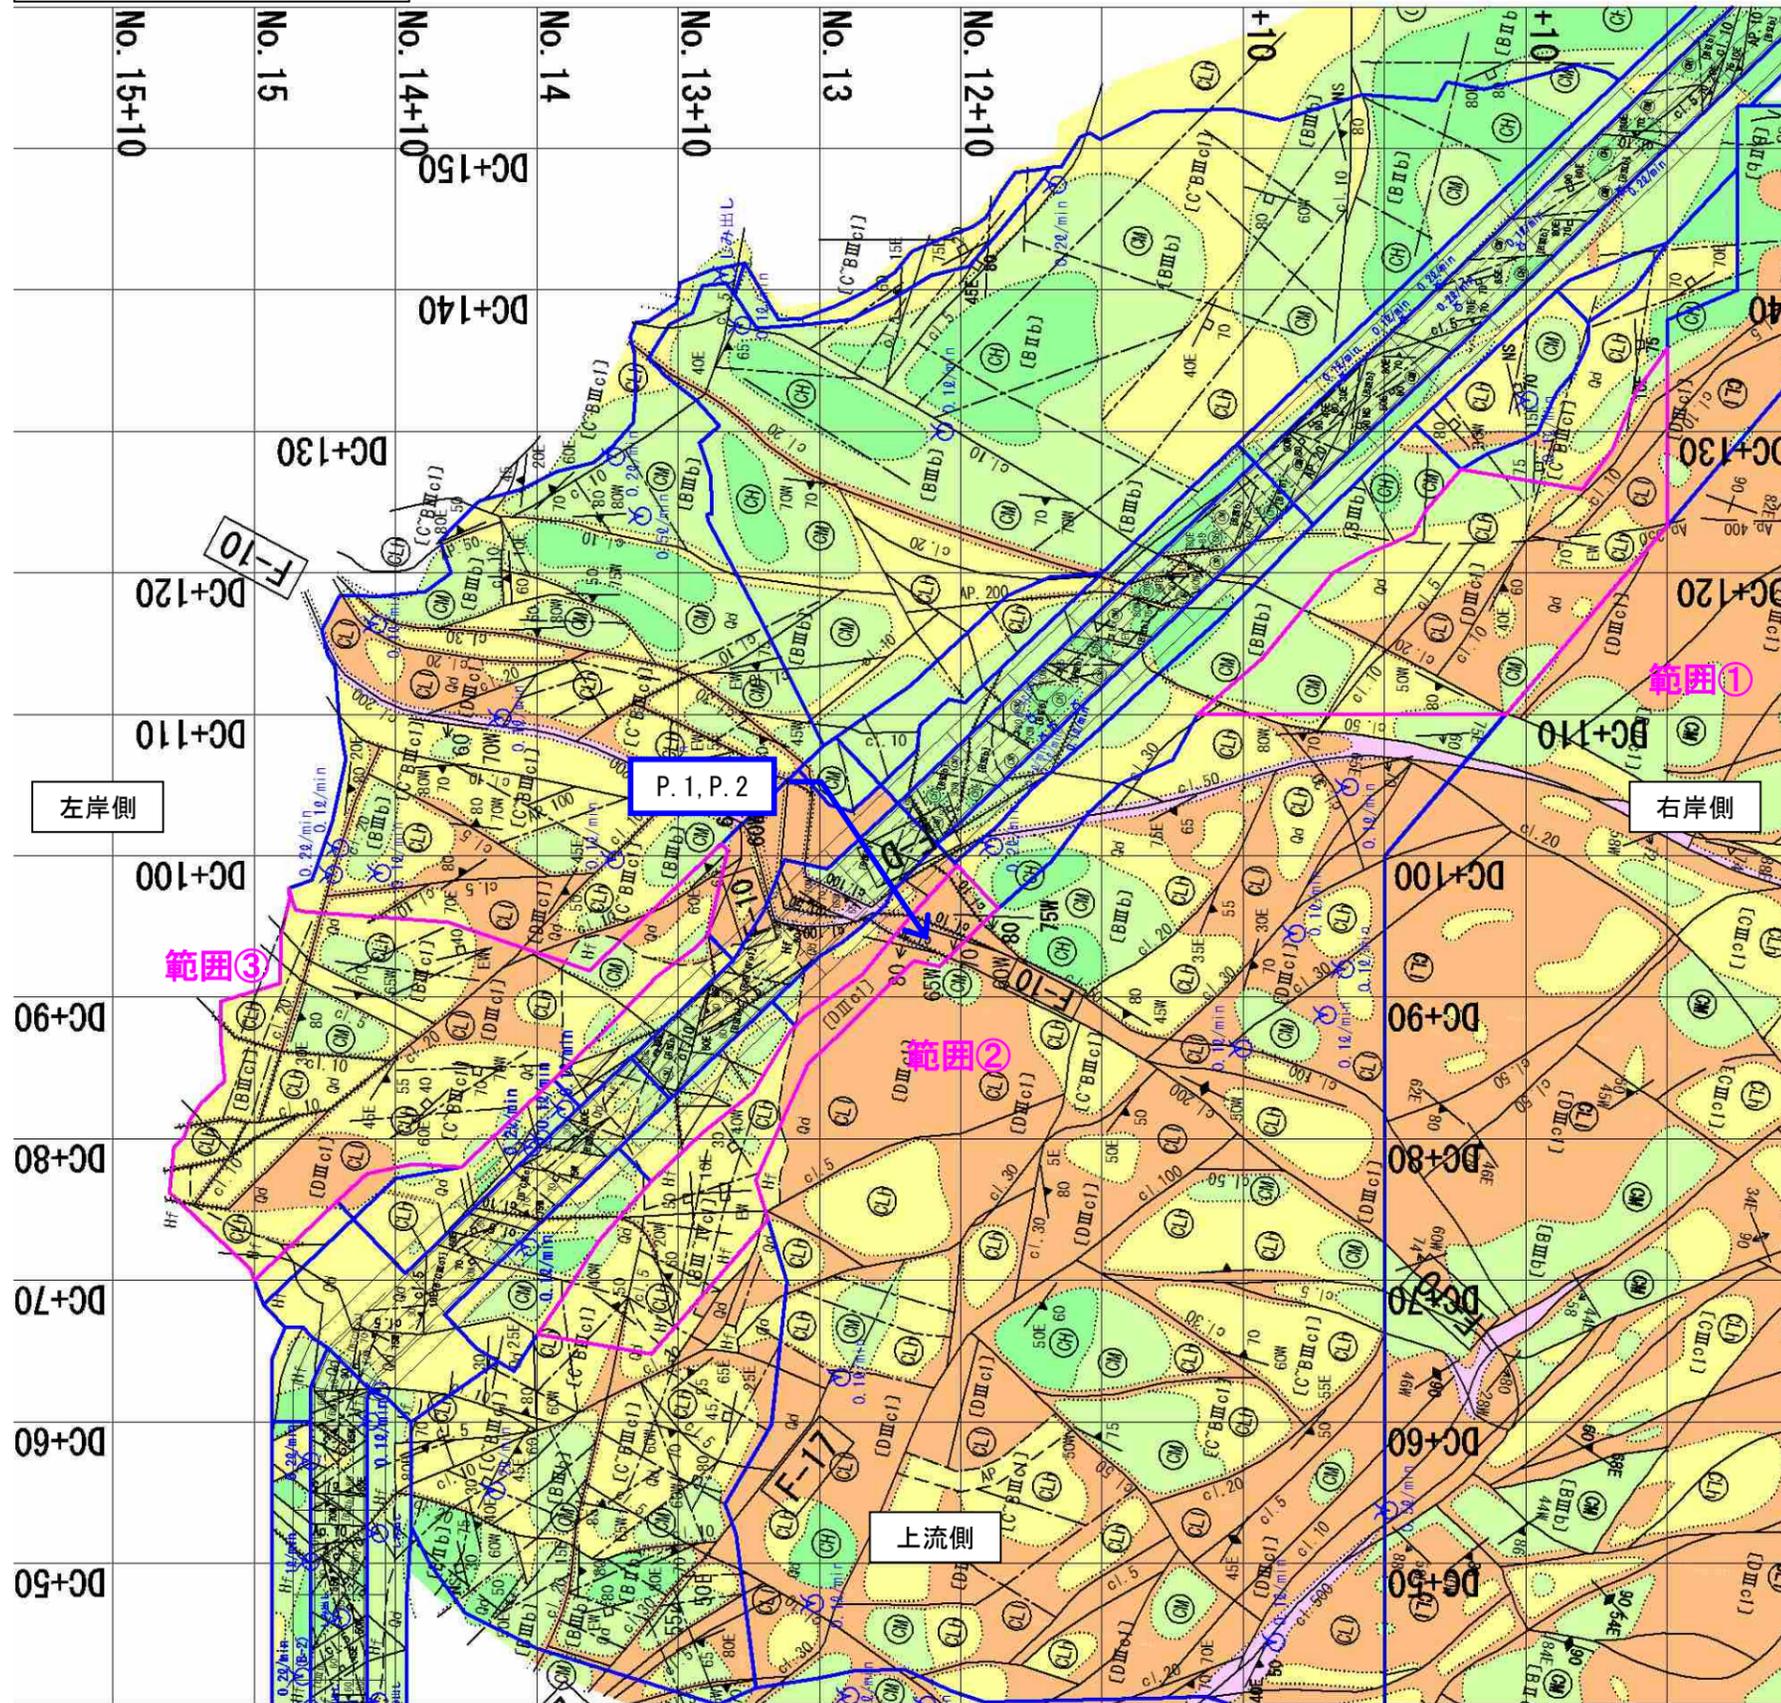
写真位置図 (S=1/500)

P.1 F-10 断層
F-10 断層と同方向の分岐部が分布する。
(確認日：平成 31 年 1 月 30 日)

P.2 F-10 断層の近接写真
(確認日：平成 31 年 1 月 30 日)

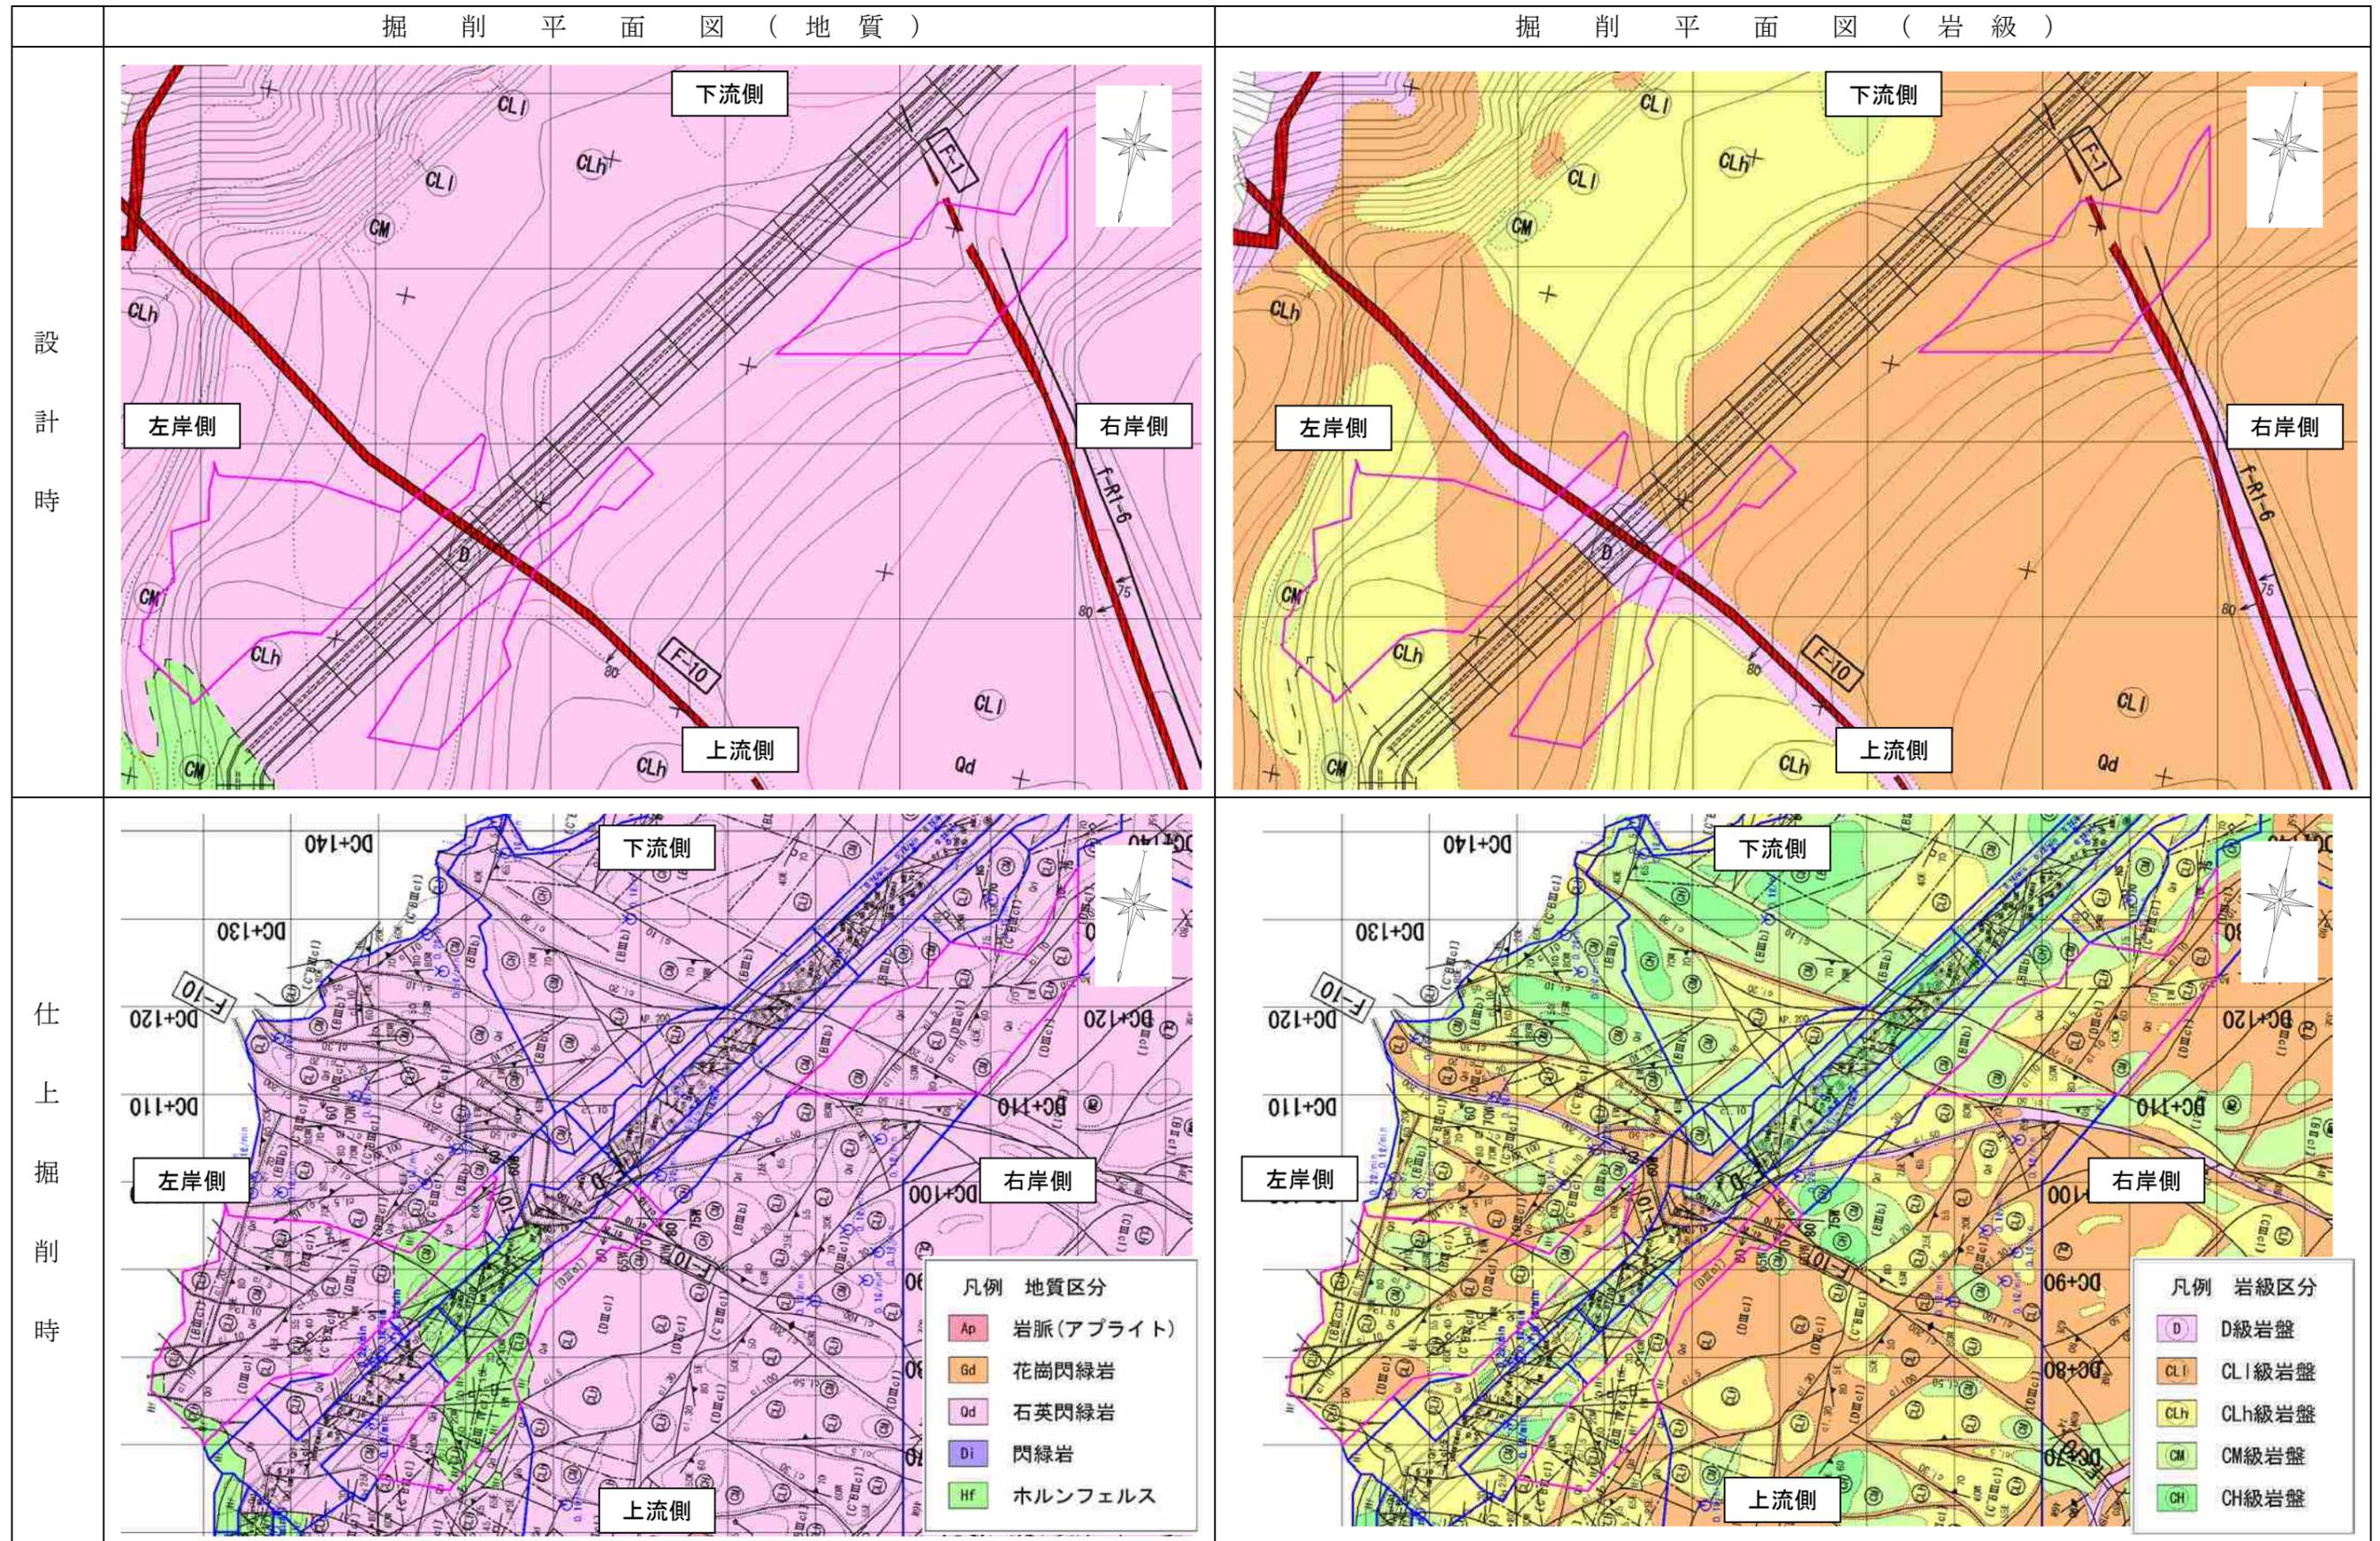
2.3 設計時との対比（地質・岩級区分図）

項目	設計時の想定	掘削面での状況	基礎地盤としての評価
地質	<ul style="list-style-type: none"> 石英閃緑岩 (Qd) が分布する。 	<ul style="list-style-type: none"> 地質は石英閃緑岩 (Qd) を主体とし、範囲②、範囲③の一部にホルンフェルス (Hf) が分布する。 	<ul style="list-style-type: none"> 設計時の想定と同様に CL0級岩盤～CLh 級岩盤が分布しており、ロック敷きの基礎岩盤としては問題ない。
岩級	<ul style="list-style-type: none"> CL0級岩盤～CLh 級岩盤が分布する。 	<ul style="list-style-type: none"> CL0級岩盤 (区分 DIIIc1) ～CLh 級岩盤 (区分 C`BIIIc1) を主体とする。 No. 15+3・DC+75 付近に B-1 孔がある。(現場では確認不可) 	<p>F-10</p>
断層等	<ul style="list-style-type: none"> F-10 断層が分布する。 	<ul style="list-style-type: none"> 今回範囲には 1 条の有番断層が分布する。 F-10 (範囲②) No. 12+3・DC+93 付近で左右岸方向に連続しており、幅 1cm～2cm 程度の灰色粘土部を含む幅 10cm～20cm 程度の D 級岩盤が分布する。 走向傾斜は N60W～70W/70N～80N 程度である。 	<ul style="list-style-type: none"> D 級岩盤が幅 100cm 程度未満であり、ロック材盛立時の通常の岩着面処理を行うことで、ダムの安定性に問題はない。 調査ボーリング B-1 孔は、塩ビ管を挿入していないボーリング孔であり、掘削土砂によって調査孔が埋没しており、周辺より湧水も認められないため、ダムの安定性に問題はない。
湧水	—	<ul style="list-style-type: none"> なし。
