安威川ダム
第61回 岩盤判定会議 別冊資料

<地盤検査>

平成31年 2月28日

大阪府 安威川ダム建設事務所

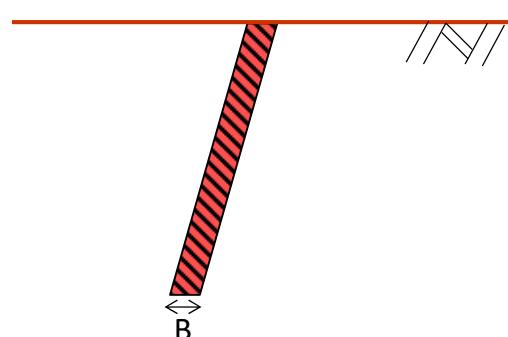
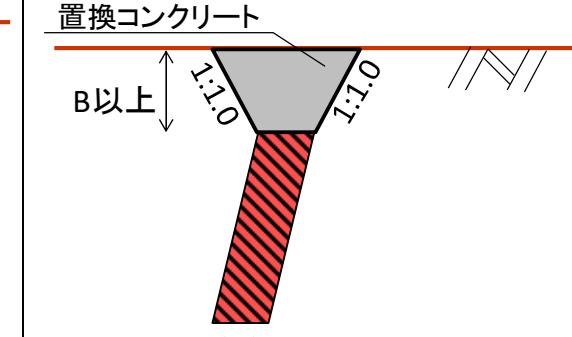
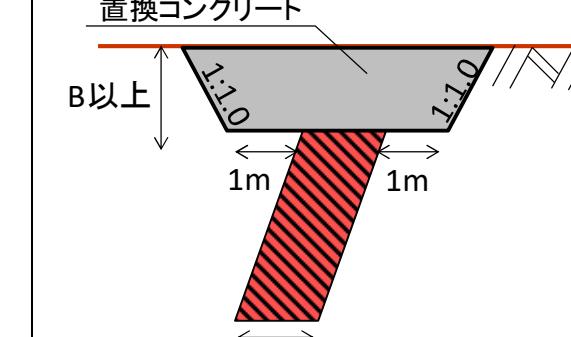
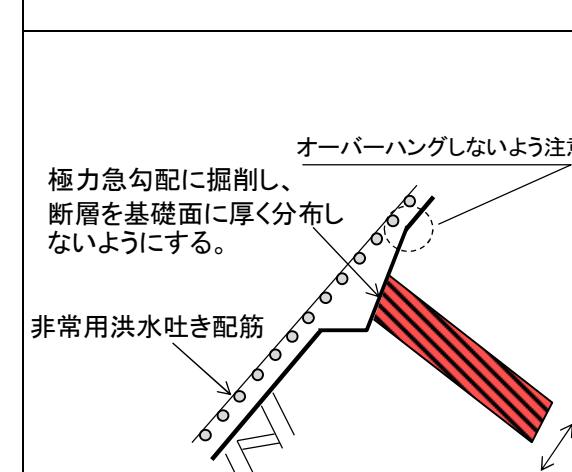
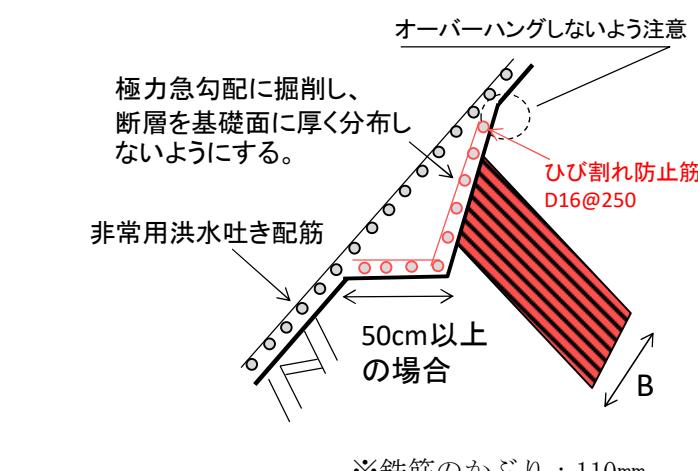
表-6 洪水吐き基礎における断層部の掘削除去（案）

劣化幅	(I) 断層・D級：～5cm程度	(II) 断層・D級：5cm～50cm程度	(III) 断層・D級：50cm～200cm程度	(IV) 断層・D級：200cm以上
対策方針	隙間等ができないよう確実に充填できるよう丁寧な着岩処理を行う。	デンタルワーク（断層処理工）として、断層部をVカット状に掘削除去し、コンクリートで置き換えることを基本とする。 斜面部については、置換コンクリートの厚みが50cm以上となる場合には洪水吐き鉄筋とは別にひび割れ防止筋を外側に配置する。	断層処理工として、断層部周辺を含めて掘削を行い、コンクリートで置き換える。 斜面部については、置換コンクリートの厚みが50cm以上となる場合には洪水吐き鉄筋とは別にひび割れ防止筋を外側に配置する。	断層規模が大きく、変形性や止水性に影響がみられた場合には、別途Shasta理論に基づく形状決定やFEM解析等により詳細な検討を行い、対策工を検討する。
対策概念図

※B：断層・D級の劣化幅

※斜面部の掘削形状については、上表を参考に断層の分布や設計掘削勾配等を勘案し、個別に判断する。

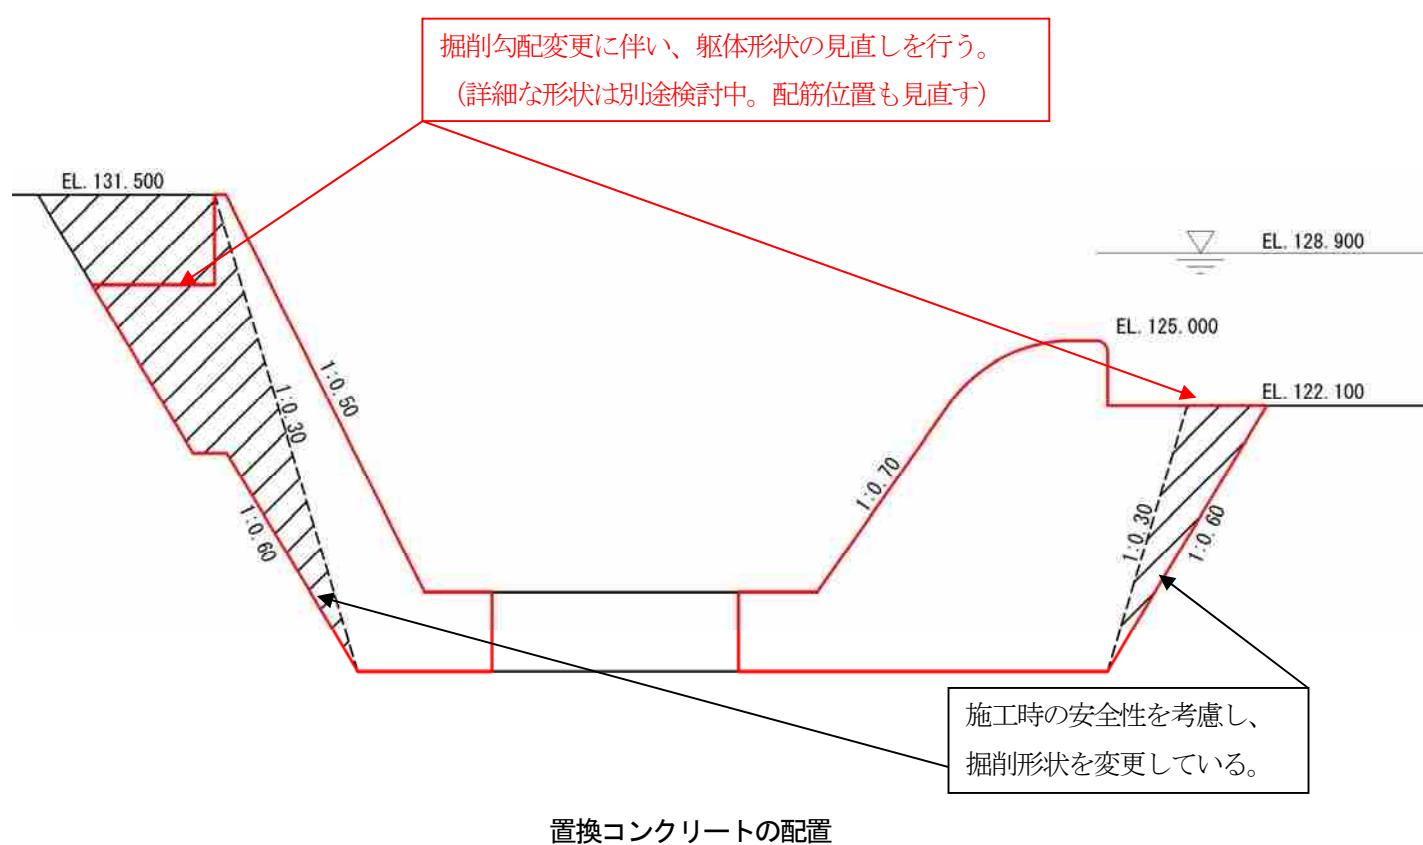
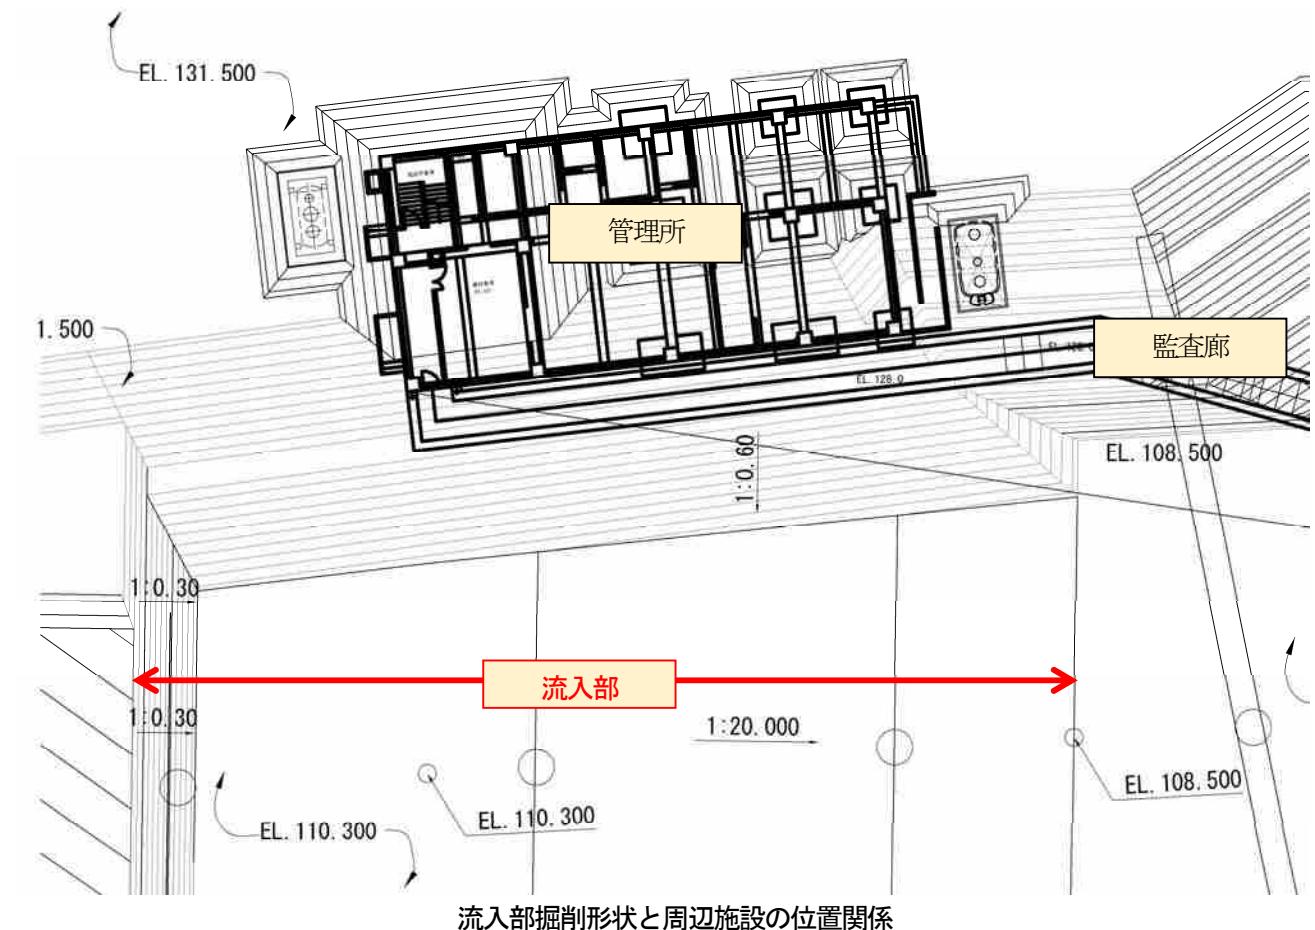
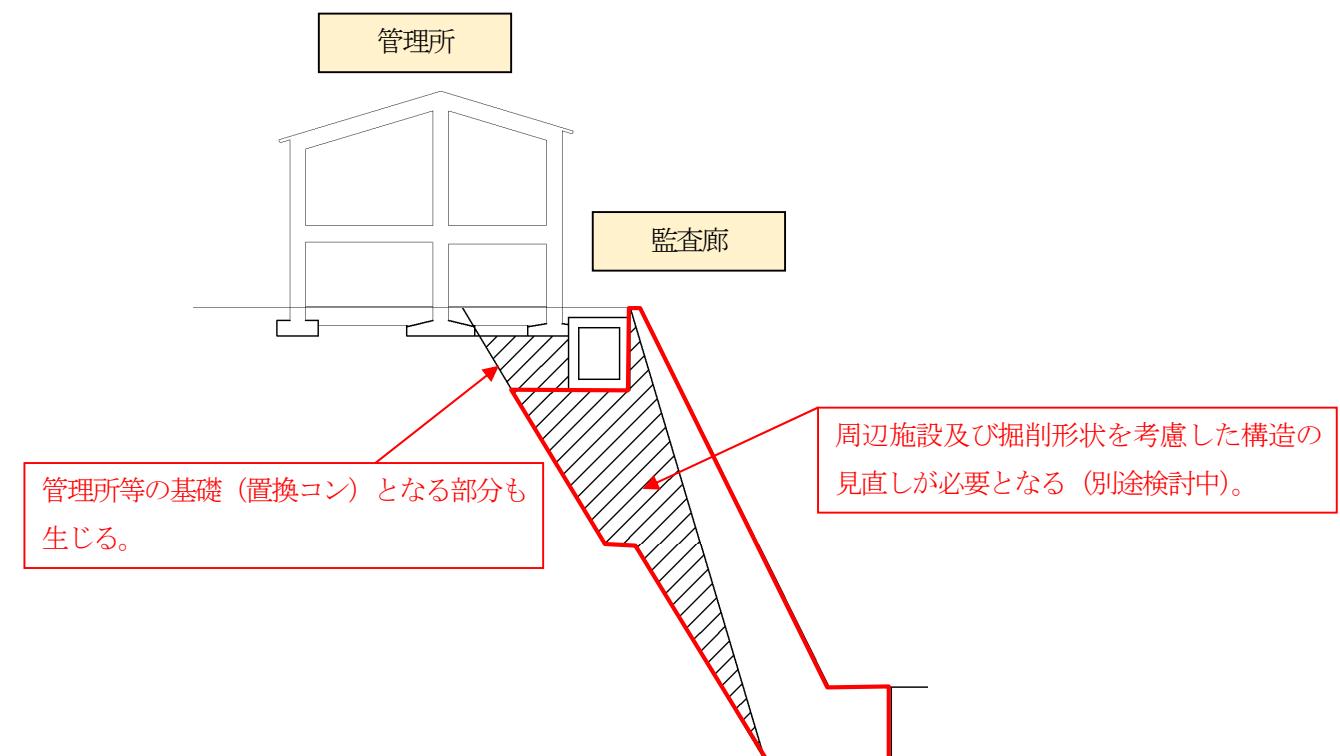
【参考資料】流入部擁壁構造の変更

非常用洪水吐き流入部について、掘削斜面の岩盤状況より、施工時の安全性を考慮し、掘削勾配を当初設計 1:0.3 から、1:0.6 の緩勾配に変更している。

貯水位側および上流端部については、全面的に掘削形状を 1:0.3 から 1:0.6 に変更している。

それに伴い、コンクリート躯体の形状及び配筋の見直しを行う。

設計時の山側擁壁はもたれ擁壁構造であったが、掘削形状が変更となったことに伴い、貯水池側と同様に躯体の形状を見直す。また、周辺施設として管理所や監査廊左岸出入口部が配置されることとなっており、それらを考慮した構造体として修正設計する。
